U-Car Grading Report

รายงานผลการตรวจเช็คสภาพรถยนต์
ภายใต้การดูแลของสมาคมการประเมินสภาพรถยนต์ประเทศไทย

| รุ่น | MERCEDES-BENZ E300 E300 BLUETEC HYBRID | | |

วันที่ตรวจสอบ 2019/7/22

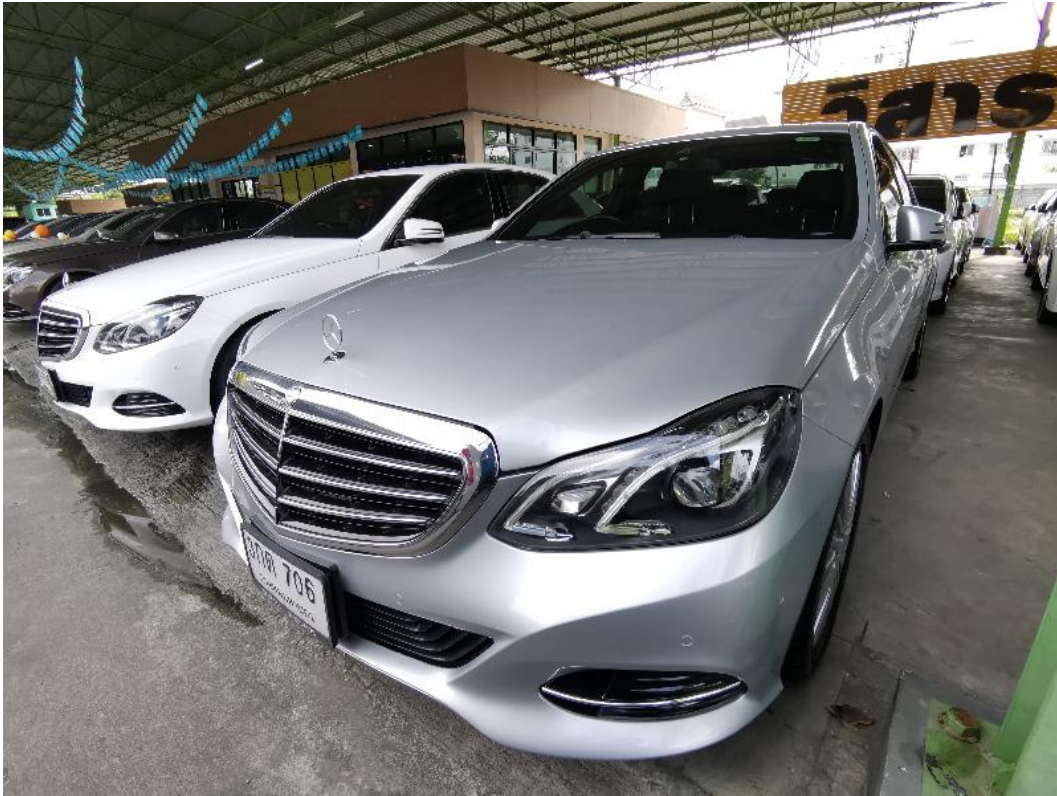
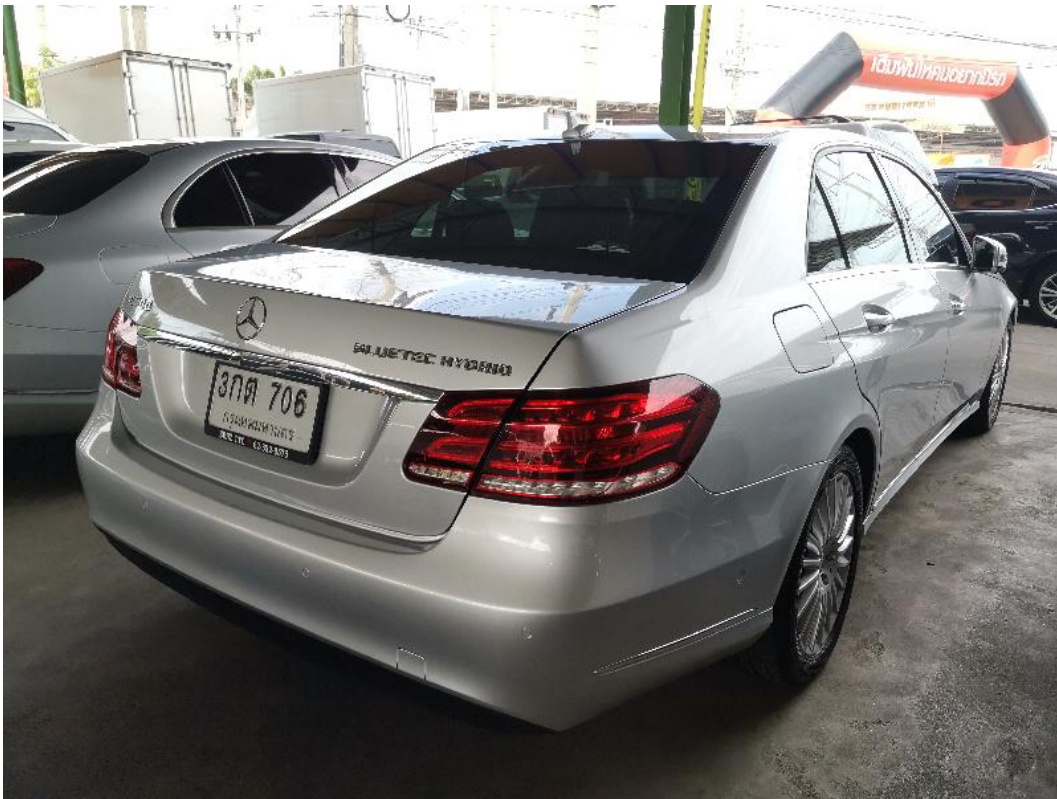
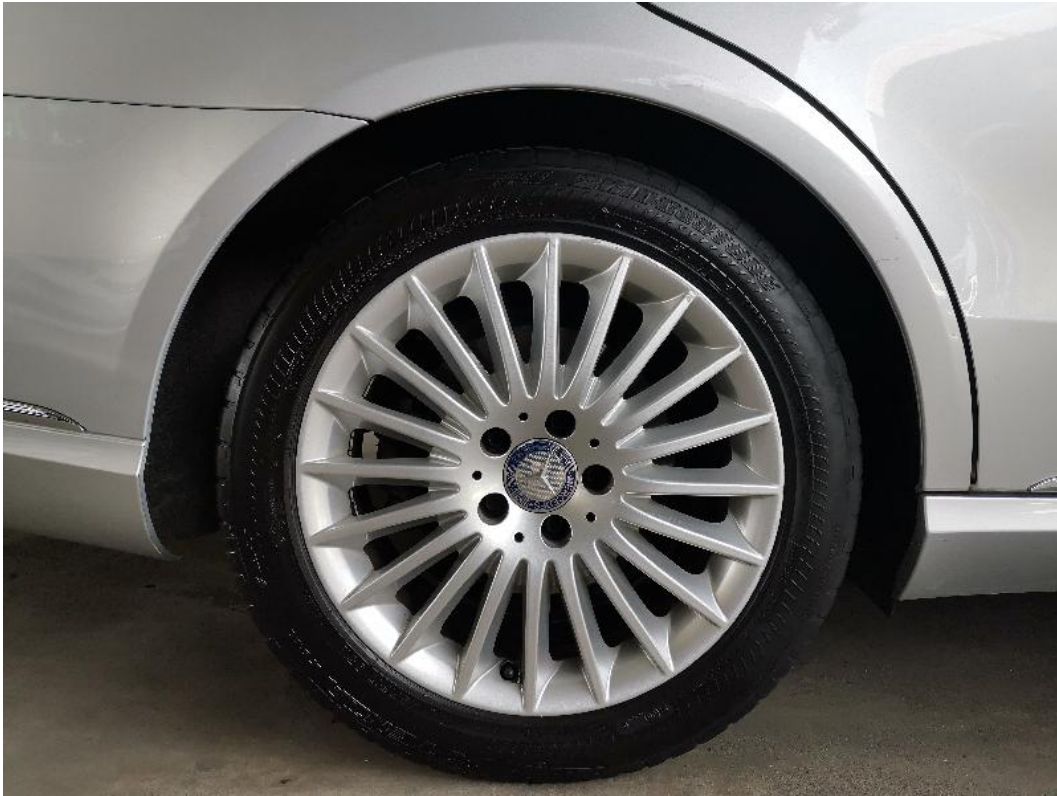
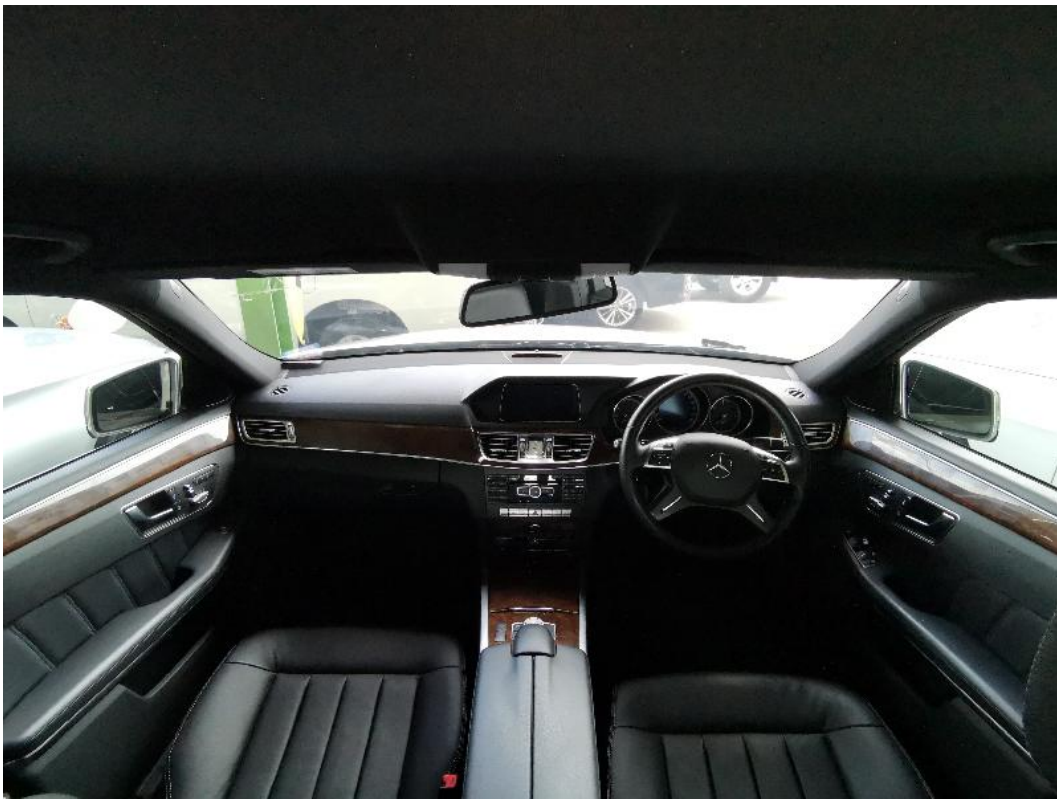
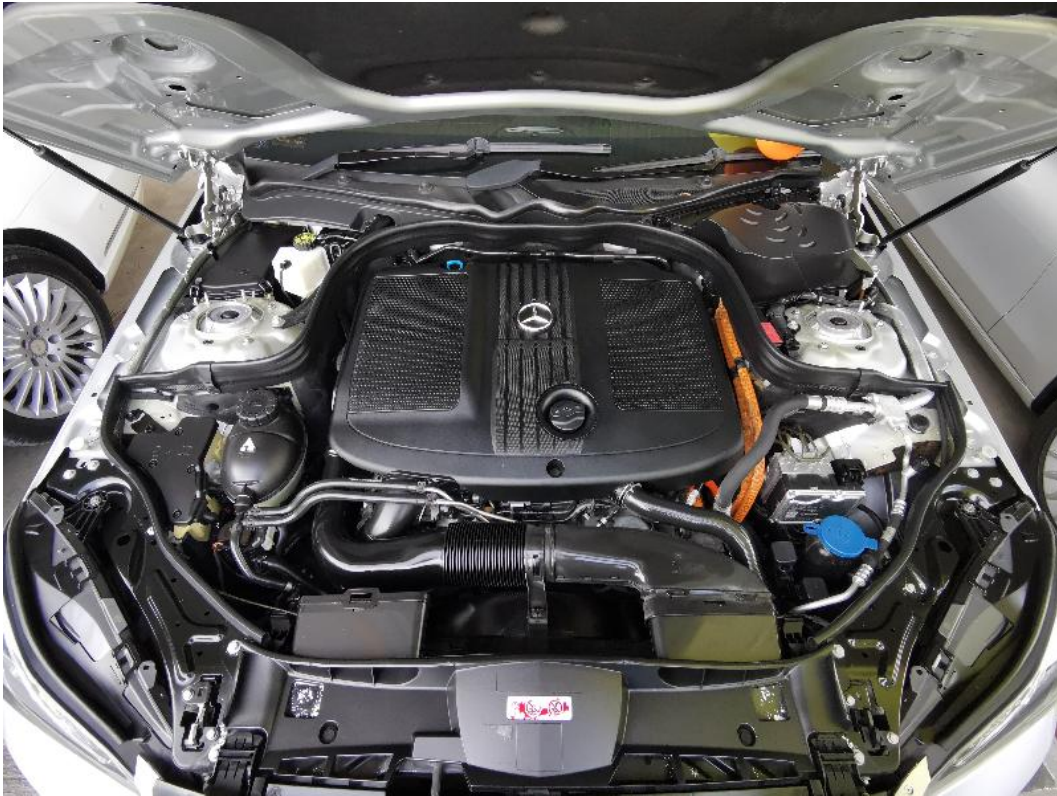
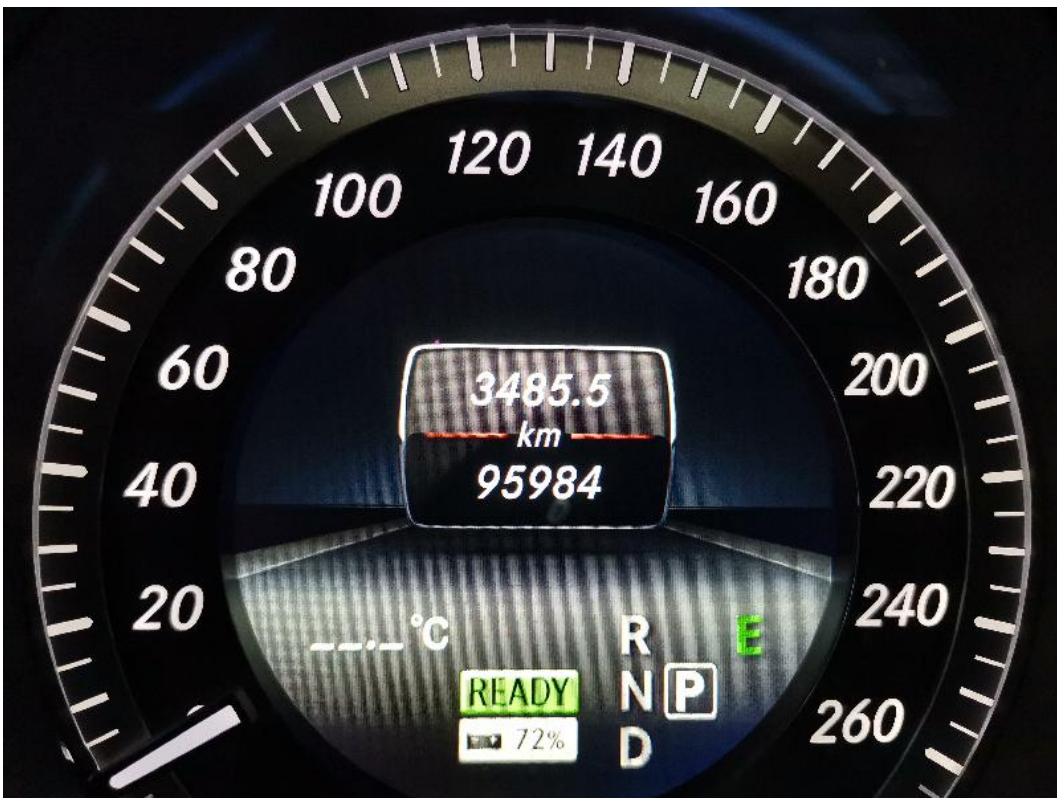
| <p>Front left fender ★★★★★</p> <p>Front left tire, alloy wheel, wheel cover ร่องยางระดับ 9 ★★★★★</p> <p>Front left door ★★★★★</p> <p>Left side step / side spoiler ★★★★★</p> <p>Rear left door ★★★★★</p> <p>Left back tire, alloy wheel, wheel cover ร่องยางระดับ 5 ★★★★★</p> <p>Left back fender ★★★★★</p> <p>Roof ★★★★★</p> <p>Dashboard ★★★★★</p> <p>Front left seat ★★★★★</p> <p>Front and back left door trim ★★★★★</p> <p>Rear seat ★★★★★</p> | | <p>Bonnet / hood ★★★★★</p> <p>Front bumper ★★★★★</p> <p>Front right fender ★★★★★</p> <p>Front right tire, alloy wheel, wheel cover ร่องยางระดับ 9 ★★★★★</p> <p>Front right door ★★★★★</p> <p>Right side step / side spoiler ★★★★★</p> <p>Rear right door ★★★★★</p> <p>Right front tire, alloy wheel, wheel cover ร่องยางระดับ 7 ★★★★★</p> <p>Right back fender ★★★★★</p> <p>Trunk lid / boot lid ★★★★★</p> <p>Back rear spoiler & under spoiler ★★★★★</p> <p>Back rear bumper ★★★★★</p> <p>Steering wheel ★★★★☆</p> <p>Front right seat ★★★★★</p> <p>Front and back right door trim ★★★★★</p> <p>Console ★★★★★</p> <p>Luggage room ★★★★★</p> | <p>[บันทึก] กระจกข้างขวา ไฟมีรอยขีดข่วน บางส่วน กระจกข้างซ้าย ไฟมีรอยขีดข่วน บางส่วน</p> <p>[หน้าต่าง] กระจกหน้ารถ หินกระเด็น บางส่วน</p> <p>[เบา] Left head light แตก มี</p> <p>[ภายใน] ห้องของ สกปรก.รอยขีดข่วน บางส่วน การขับซี รอยย่น.รอยขีดข่วน มี ตกแต่งอื่นๆ รอยขีดข่วน บางส่วน Headliner รอยย่น SS ตกแต่งอื่นๆ รอยย่น SS</p> <p>QR สำหรับรายงานการวินิจฉัย CP</p> <p>http://npo-jaaa.or.jp/en/download/</p> |
