# U-Car Grading Report

รุ่น	PORSCHE PANAMERA S HYBRID		
สี	White	หมายเลขทะเบียน (Plate number)	8กฟ9077
รุ่นปี	2012	เลขไมล์	84,649กม.
แบบ	เลขตัวถัง	WPOZZZ97ZCL040799

เครื่องยนต์	สภาพดี
วันที่ตรวจสอบ	2019/9/25
สาขา	Visarn Autocar Co.,Ltd.
ที่อยู่

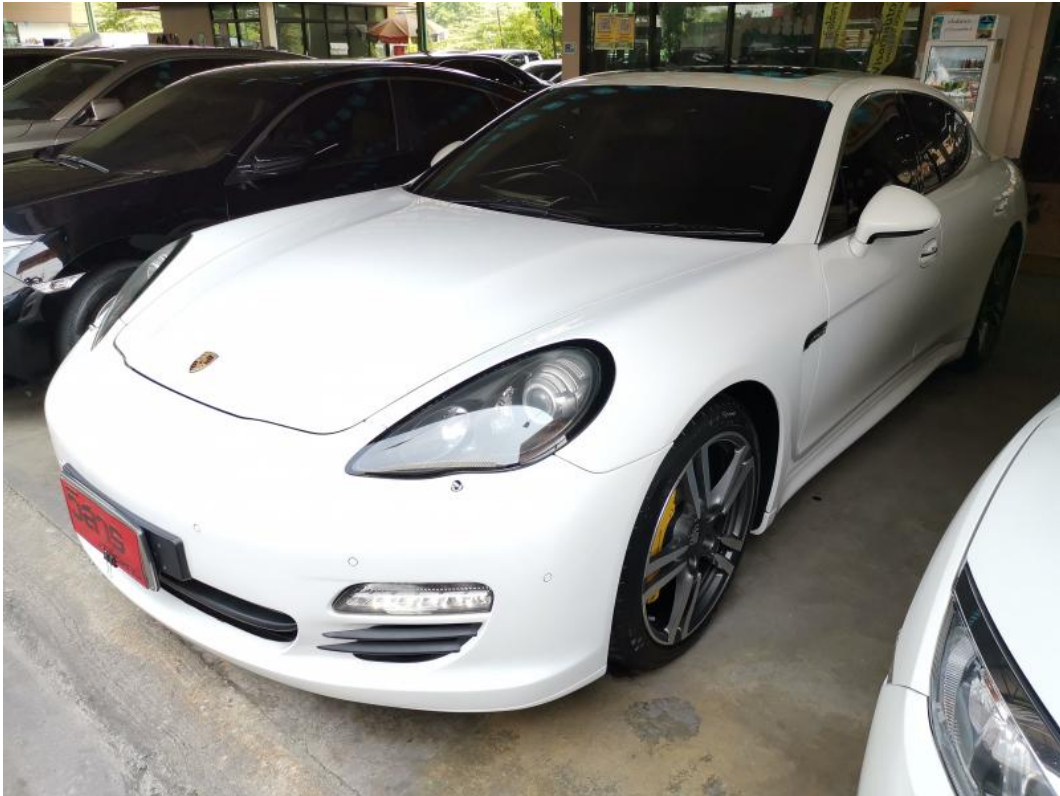
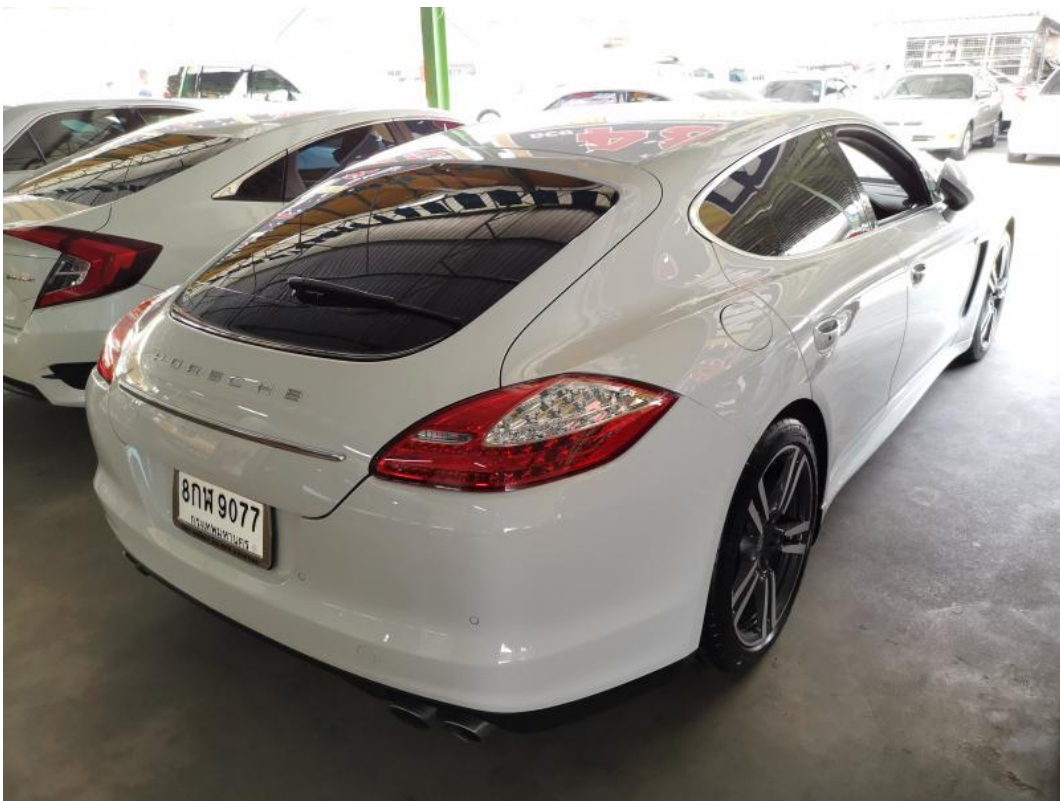
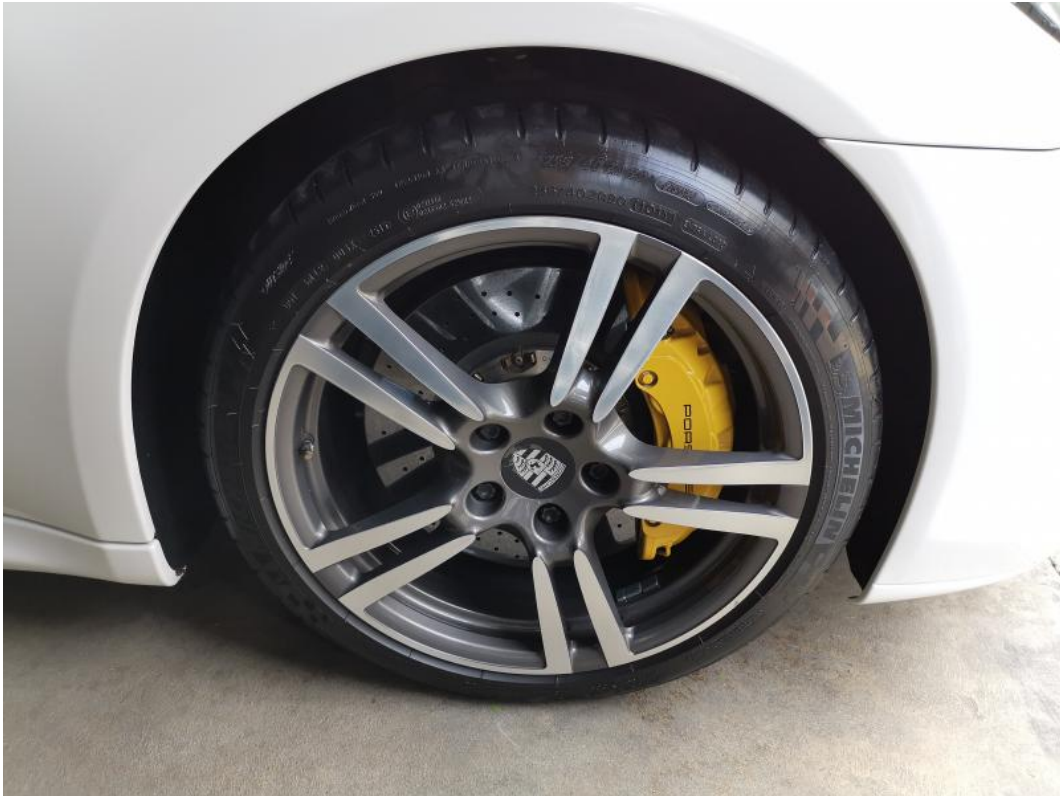
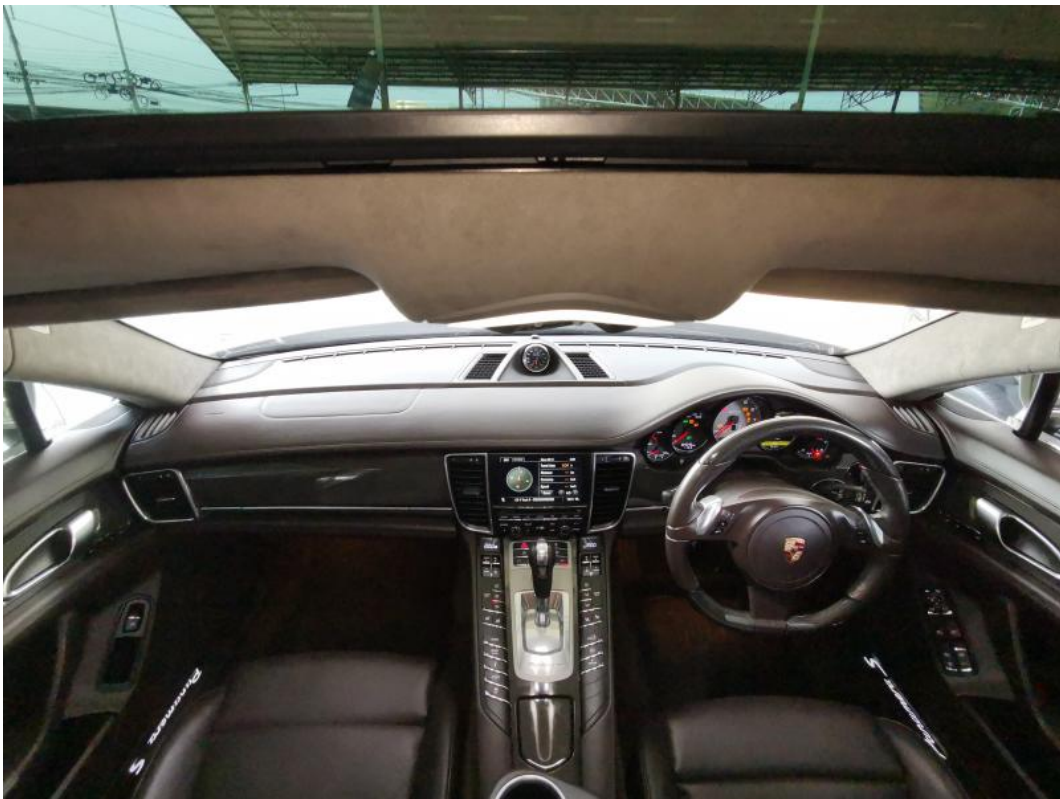
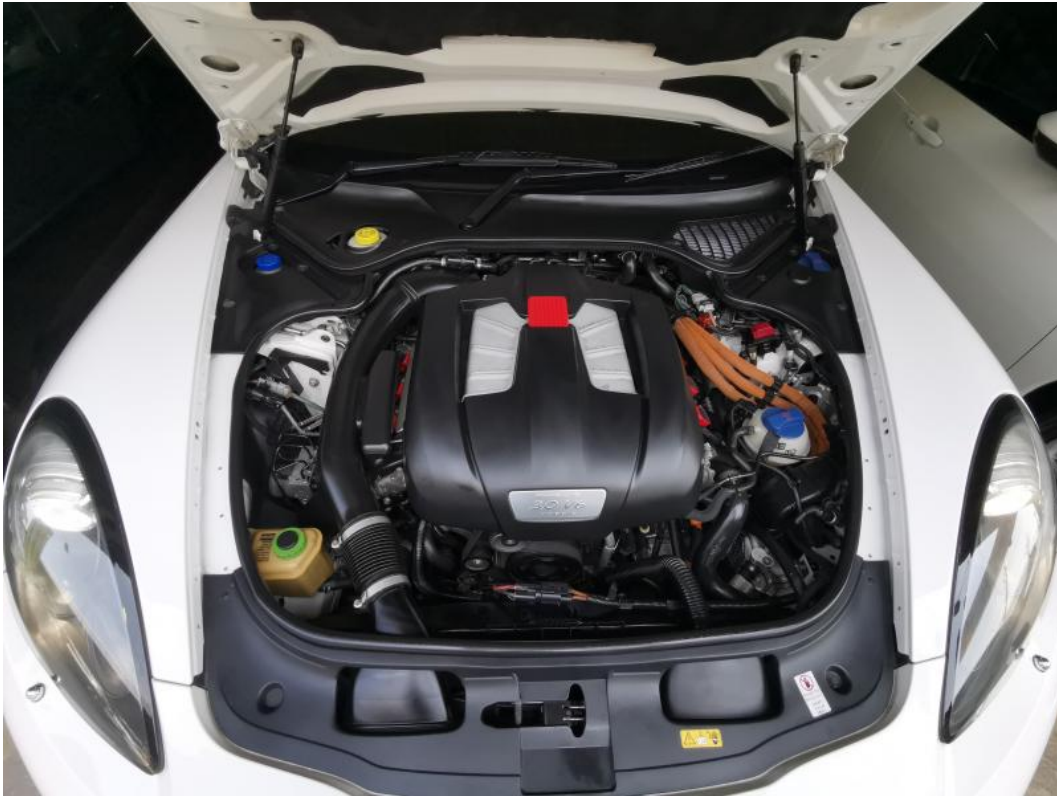
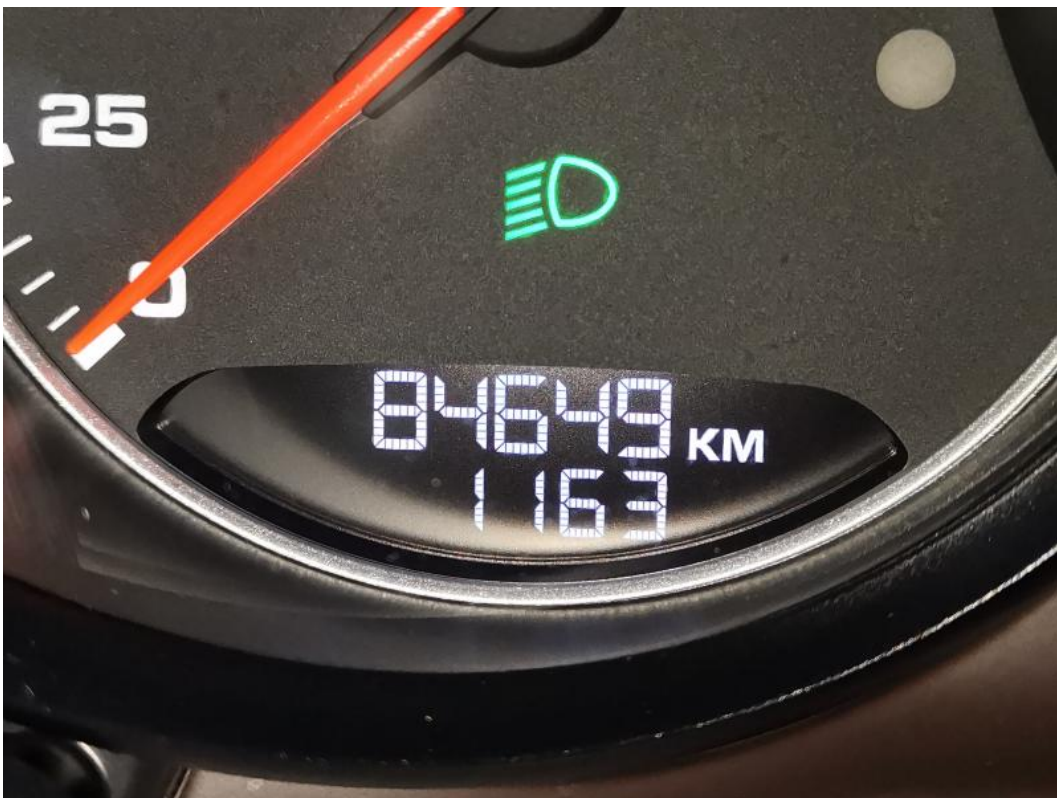
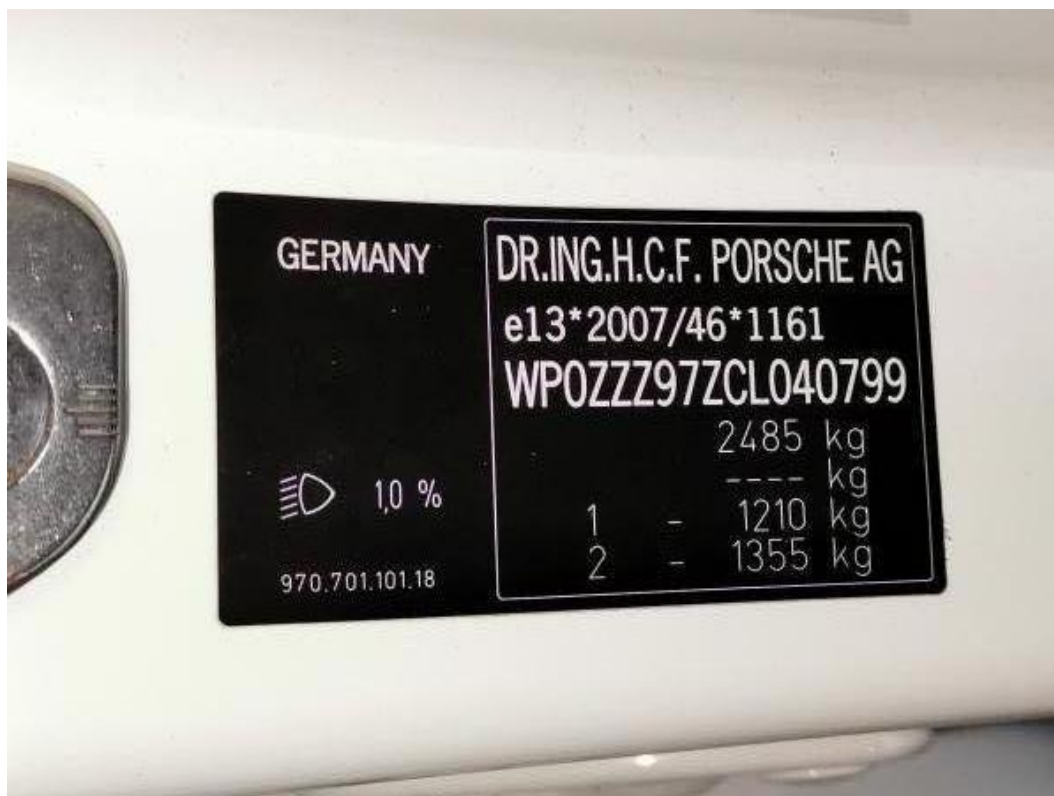
การวินิจฉัย CP 1

**Health Report**

PORSCHE V22.30 > Automatically Search > Panamera > Health Report

System Name	State
Airbag	OK
Gateway	OK
DME (Digital engine electronics)	OK
Tiptronic transmission control	OK
Selector lever	OK
High-voltage battery	OK
High-voltage power electronics	OK
Instrument cluster	OK
Steering wheel electronic	OK
Lane Change Assist	OK
Additional instrument:watch	OK
PCM/CDR (Communication Management/CD Radio)	OK
Air conditioning	OK
A/C compressor	OK
TV tuner	OK

System Name	State
TV tuner	OK
External amplifier	OK
Reversing camera	OK
Park Assist	OK
Parking Brake	OK
Tire Pressure Monitoring(TPM)	OK
Level Control	OK
Electric power steering	OK
PSM (Porsche Stability Management)	OK
Front-end electronics	Fault   1
Rear-end electronics	Fault   1
Left headlight	OK
Right headlight	OK
Driver-side seat memory	OK
Passenger-side seat memory	OK
