# U-Car Grading Report

รายงานผลการตรวจเช็คสภาพรถยนต์  
ภายใต้การดูแลของสมาคมการประเมินสภาพรถยนต์ประเทศญี่ปุ่น

| รุ่น | HONDA CIVIC | | |

| วันที่ตรวจสอบ | 2020/6/12 |

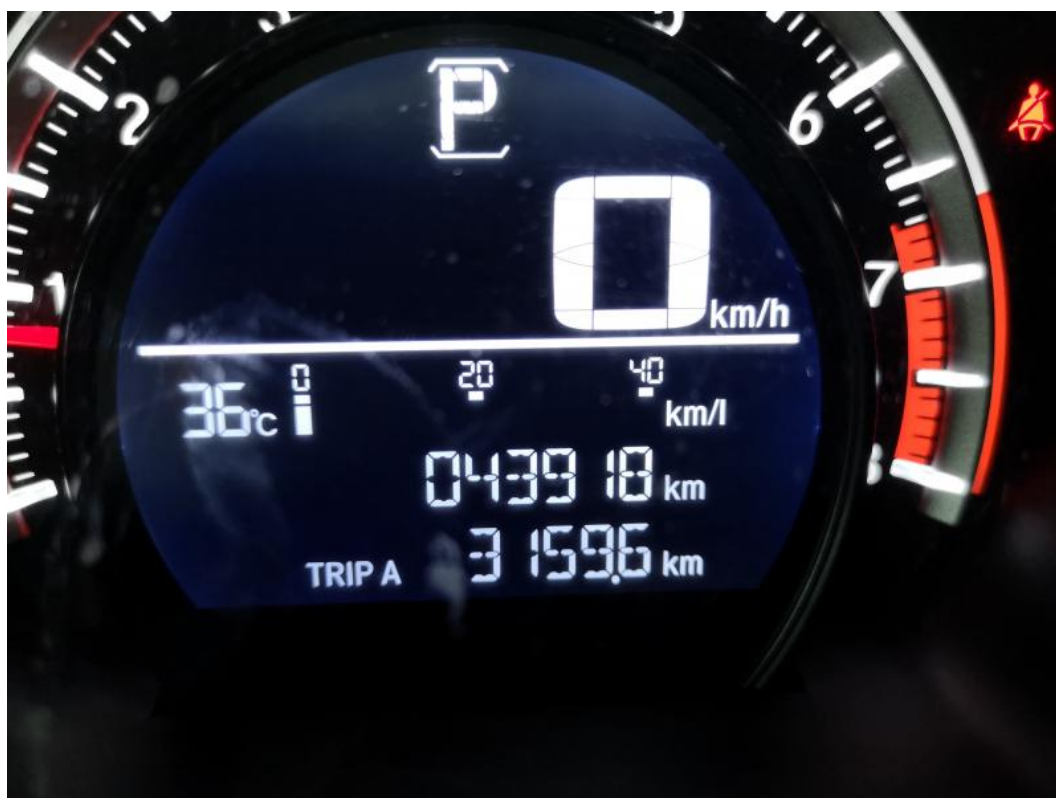
การวินิจฉัย CP 1

< Health Report < Diagnostic Trouble Code <

HONDA V47.30 > 16PIN DLC > Health Report HONDA V47.30 > 16PIN DLC > H...rt > EPS(Electric Power Steering)

| System Name | State | DTC | Description | State | Query |
| PGM-FI/Diesel(Engine System) | No Fault Code | U0416-68 | VSA System Malfunction | Current | |
| EPS(Electric Power Steering) | Find Fault Code 1 | | | | |
