# U-Car Grading Report

| รุ่น | HONDA BRIO 1.2V | | |
| สี | Grey | หมายเลขทะเบียน<br>(Plate number) | กว1992 |
| รุ่นปี | 2015 | เลขไมล์ | 46,177กม. |

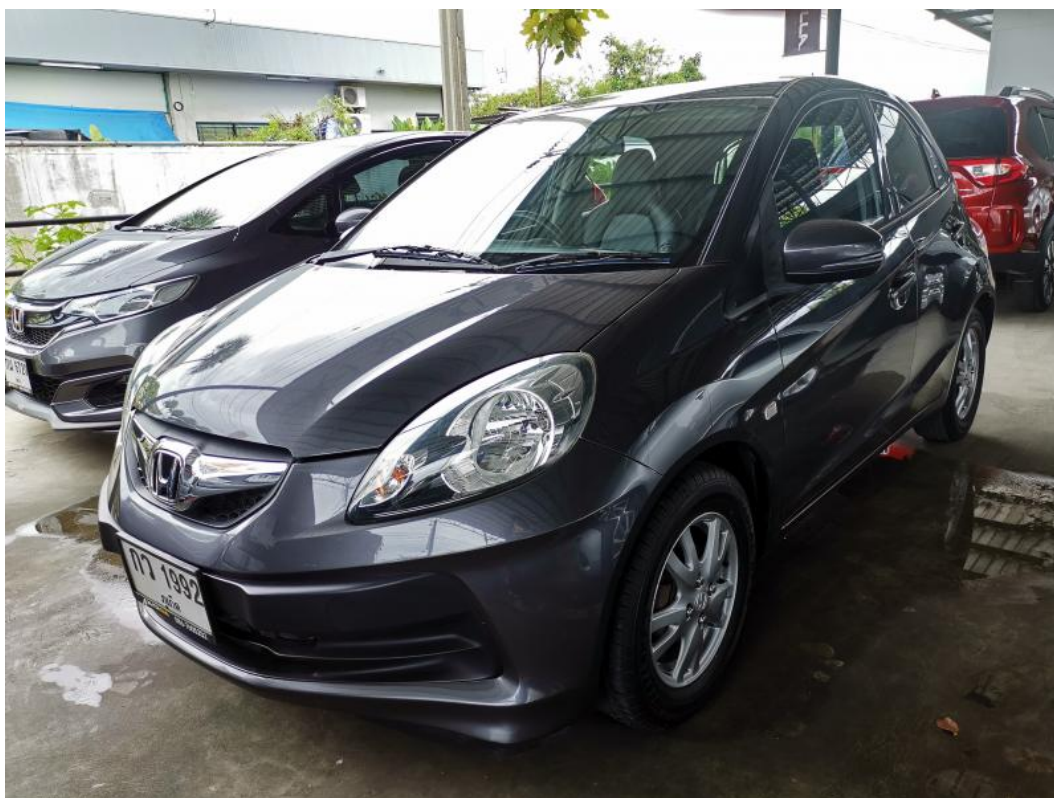
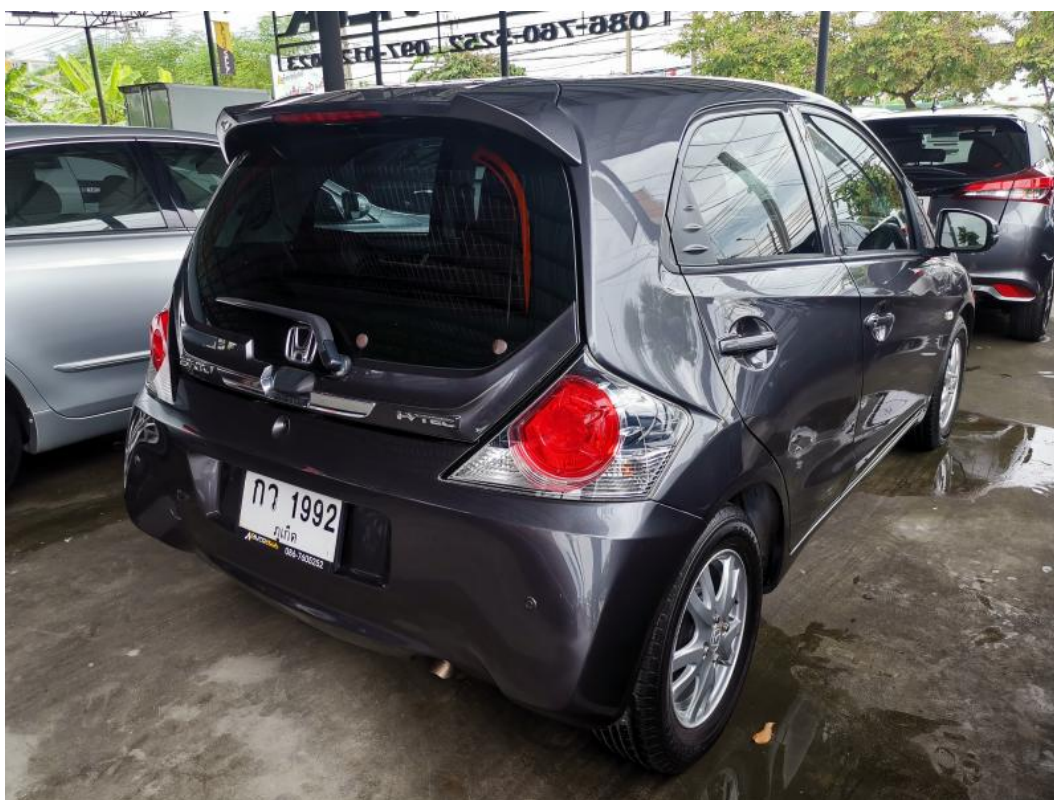
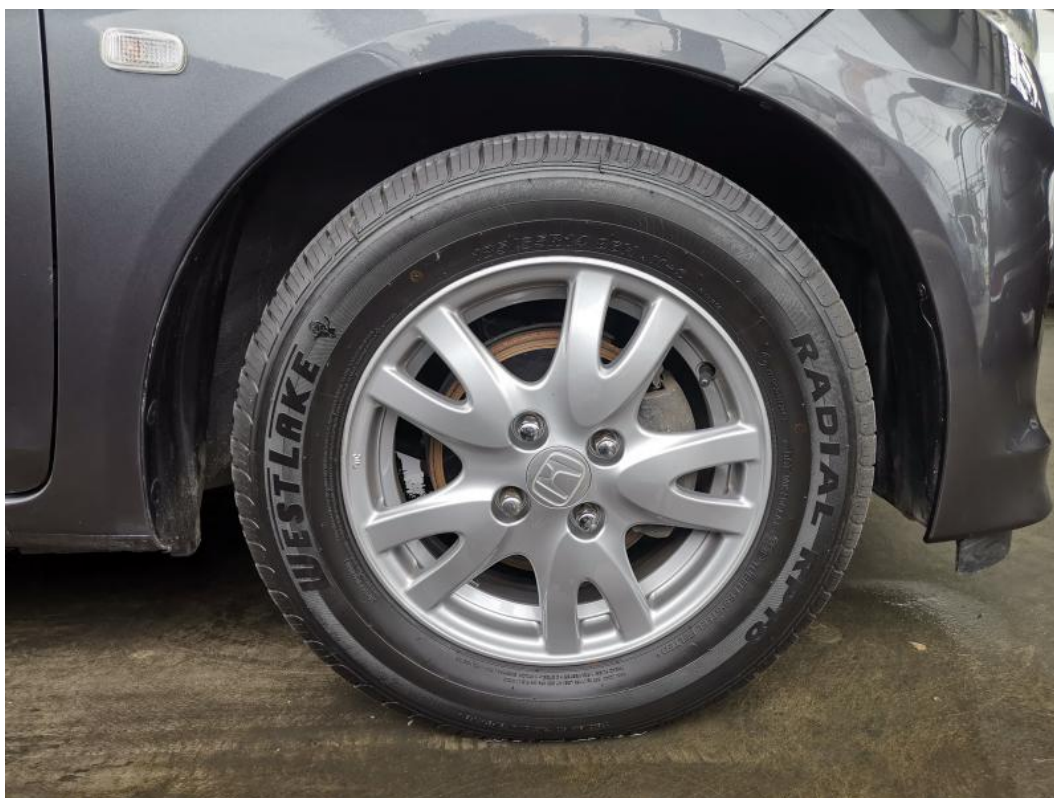
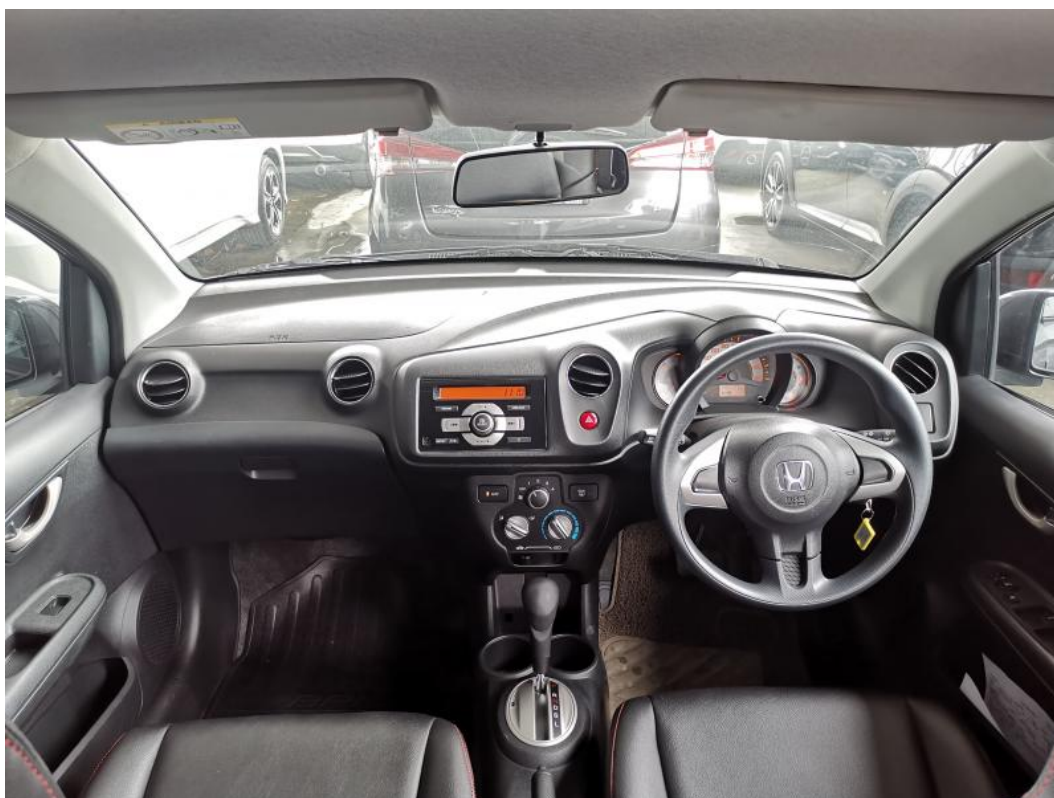
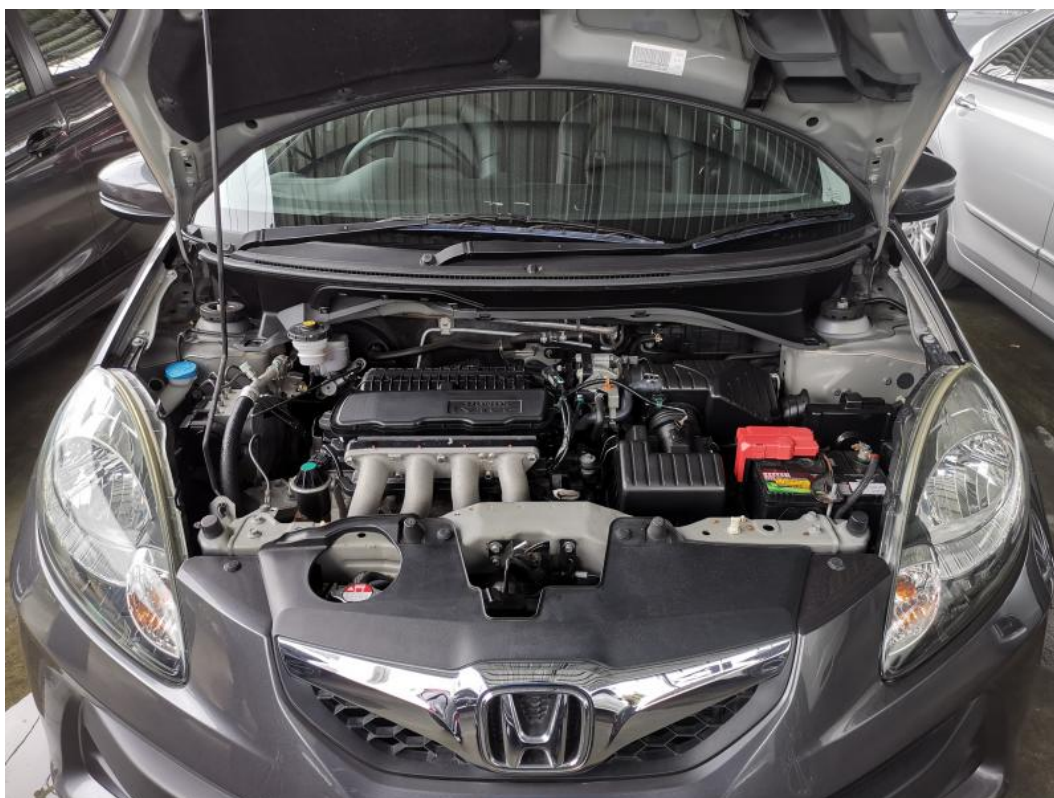
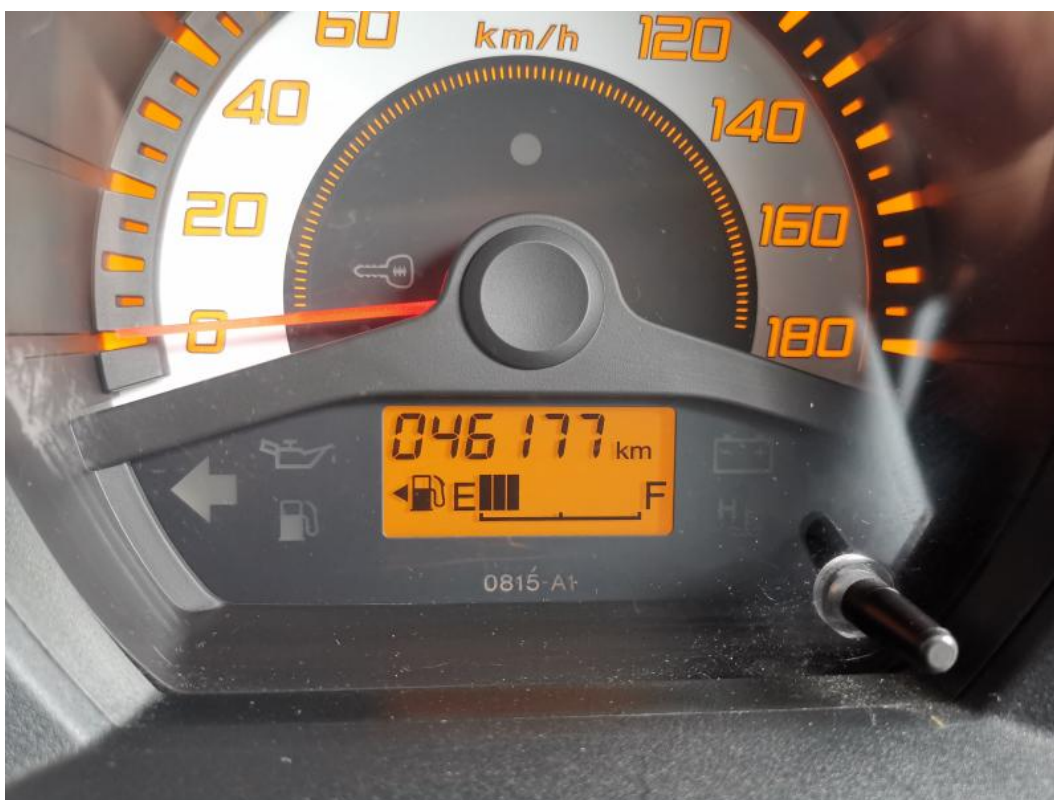
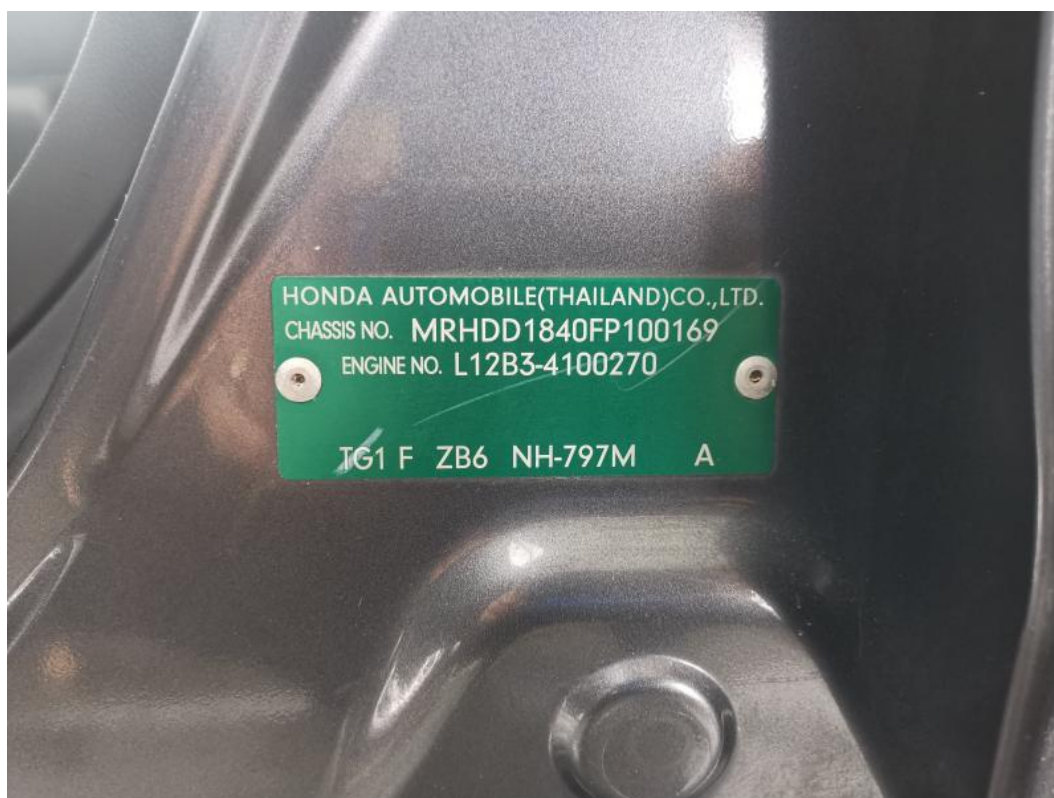
ทำสีใหม่ด้วยสีเดิม

กระจกหน้ารถ หินกระเด็น บางส่วน

การขับที่ รอยย่น,รอยขีดข่วน มี

ตกแต่งอื่นๆ รอยขีดข่วน บางส่วน

Headliner คราบ SS

Headliner รอยย่น SS
