U-Car Grading Report

U-car Grading Report

รุ่น	TOYOTA VIGO 2.5G		
สี	Silver	หมายเลขทะเบียน (Plate number)	2กอ2396
รุ่นปี	2014	เลขไมล์	109,651กม.
แบบ	เลขตัวถัง	MR0ER19G904541916

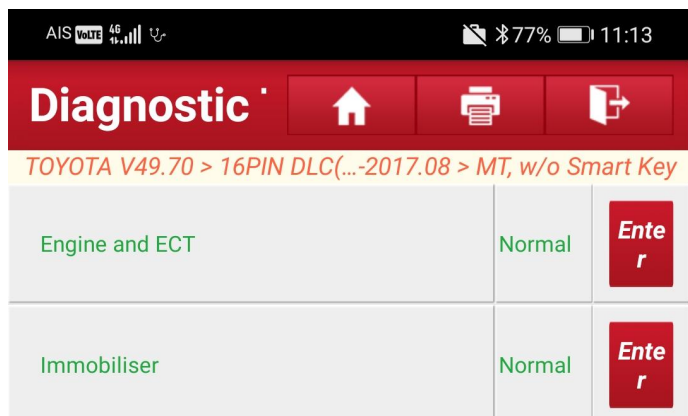
การวินิจฉัย CP 1

The screenshot shows a mobile application interface for vehicle diagnostics. At the top, the status bar displays 'AIS VoLTE 4G', signal strength, Wi-Fi, and battery at 77% with the time 11:13. Below the status bar is a red header with the word 'Diagnostic' and three icons: a home icon, a printer icon, and a share icon. Underneath the header, a yellow banner displays the vehicle information: 'TOYOTA V49.70 > 16PIN DLC(...-2017.08 > MT, w/o Smart Key'. The main content area consists of two rows of diagnostic results:

Engine and ECT	Normal	Enter
Immobiliser	Normal	Enter
