U-Car Grading Report

U-car Grading Report

รุ่น	TOYOTA REVO 2.4E PERRUNNER		
สี	White	หมายเลขทะเบียน (Plate number)	
รุ่นปี	2017	เลขไมล์	9,916กม.
แบบ	เลขตัวถัง	MR0JB8DDX03129728

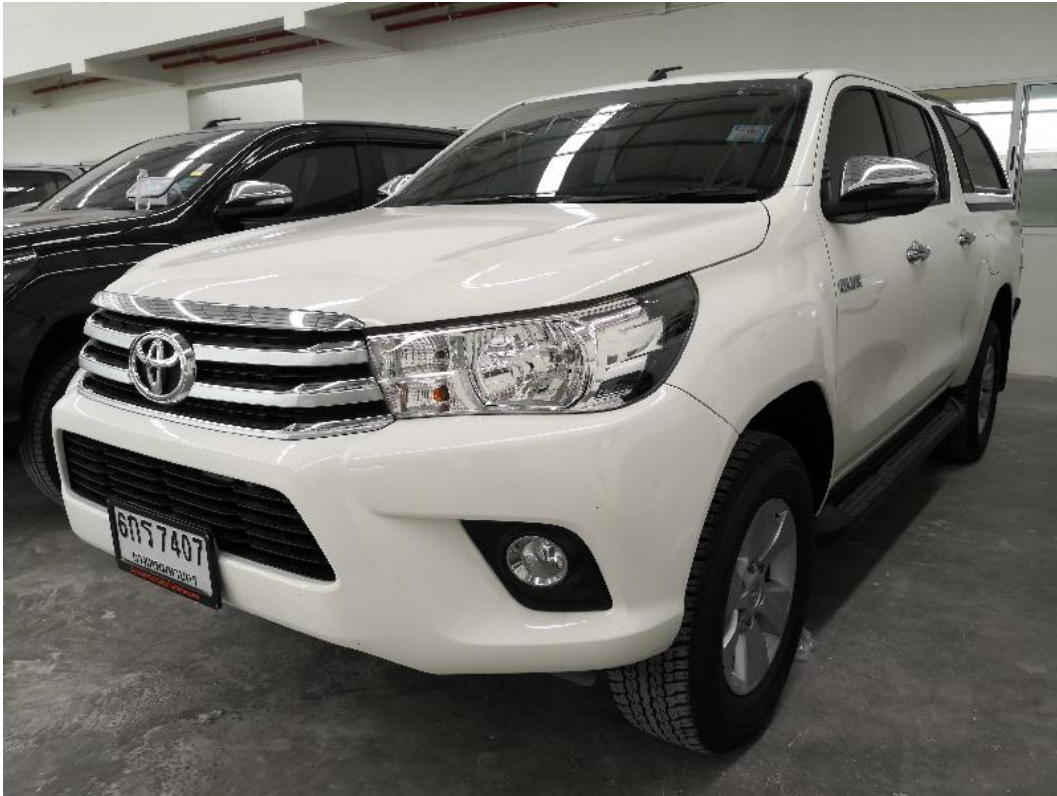
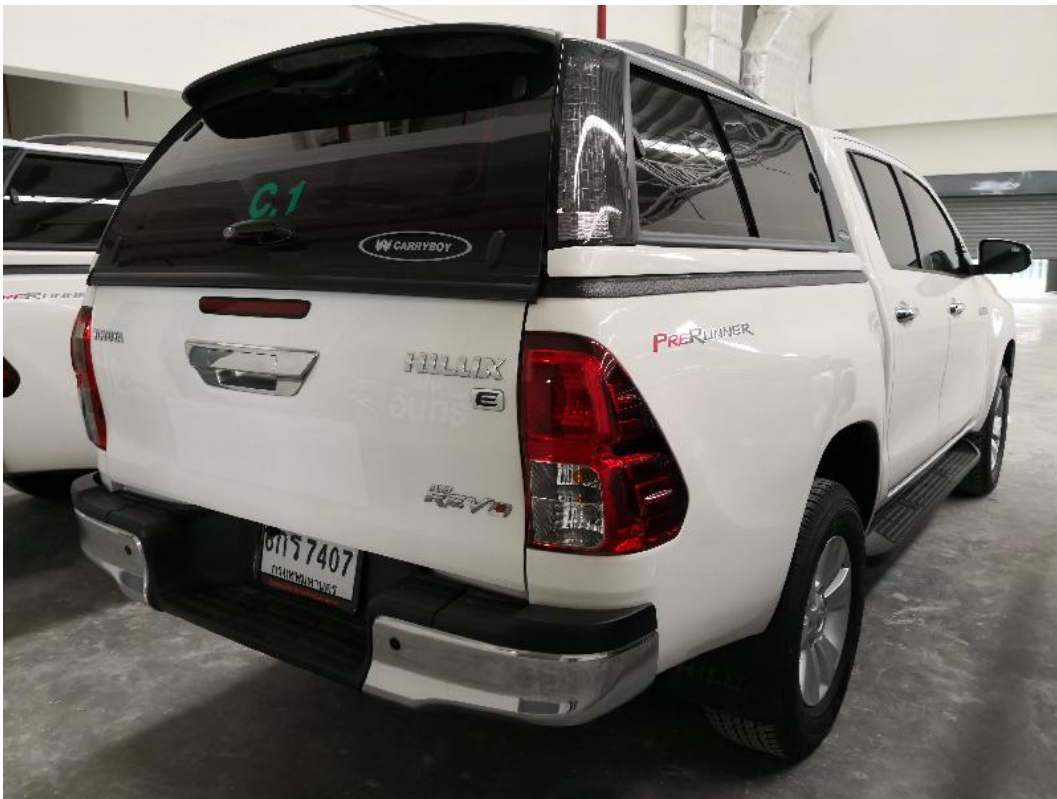
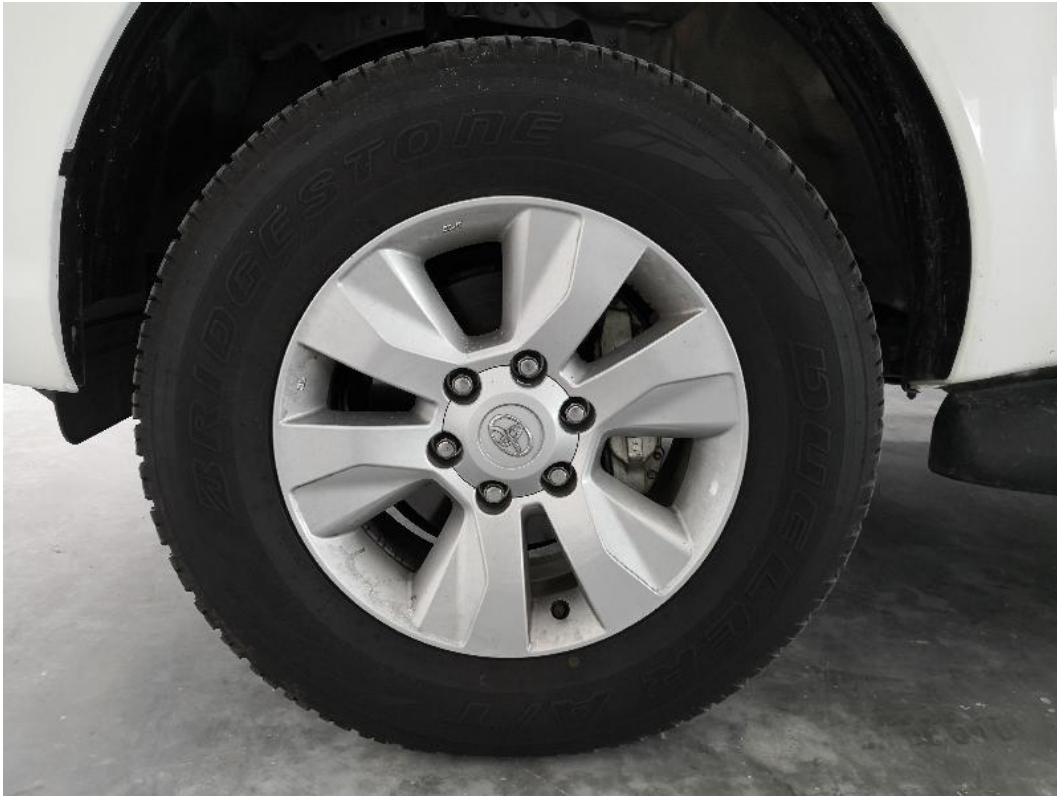
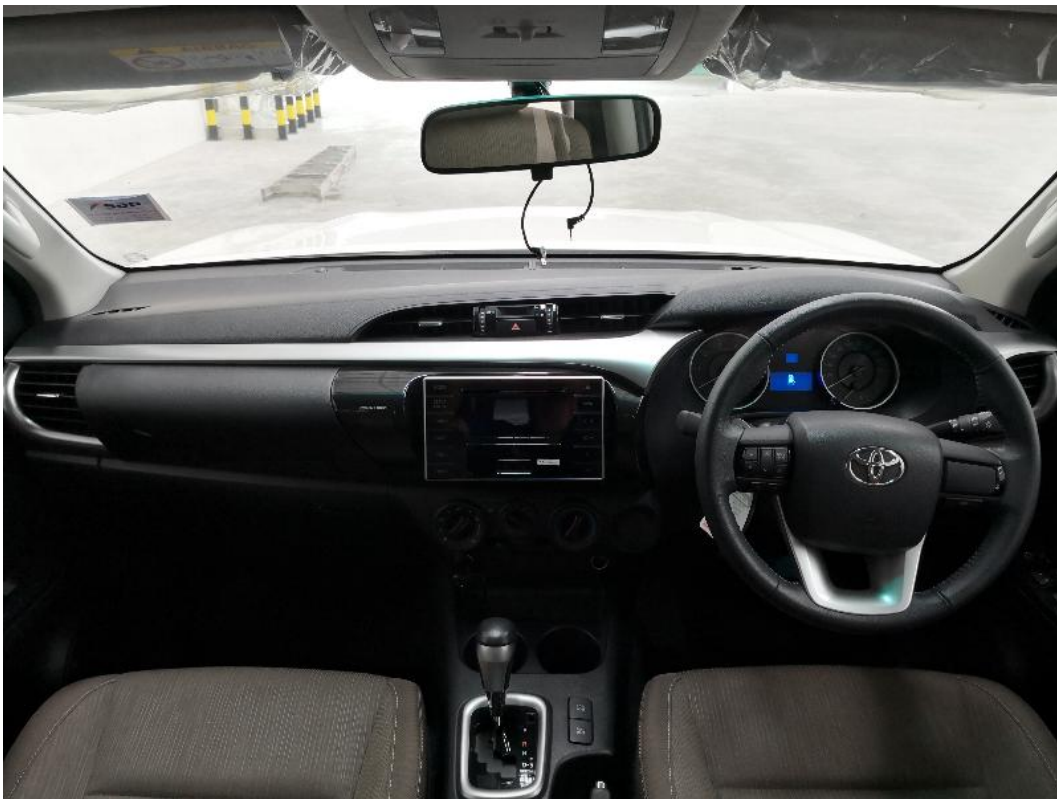
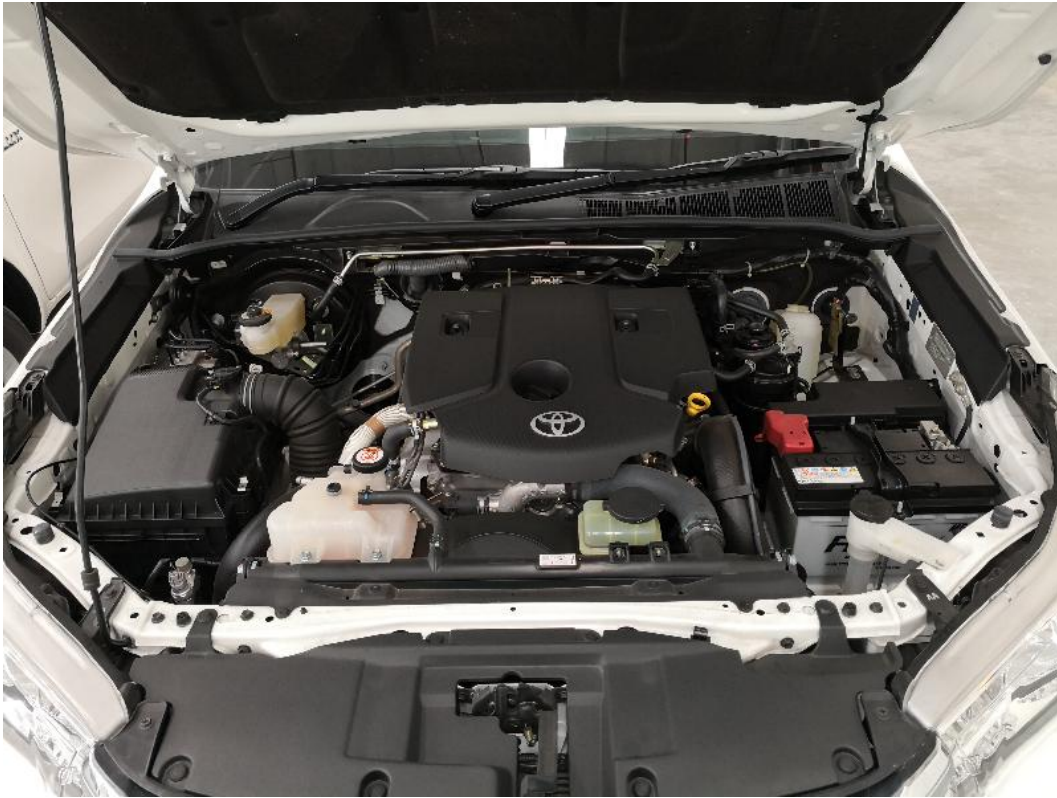
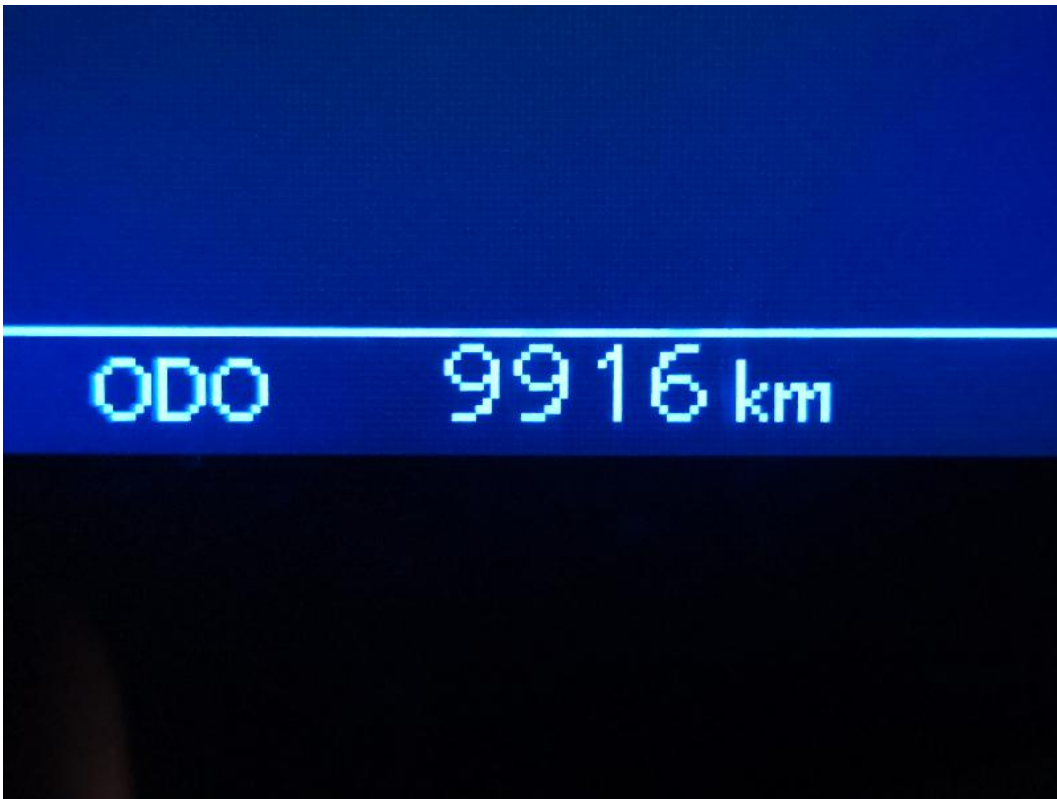
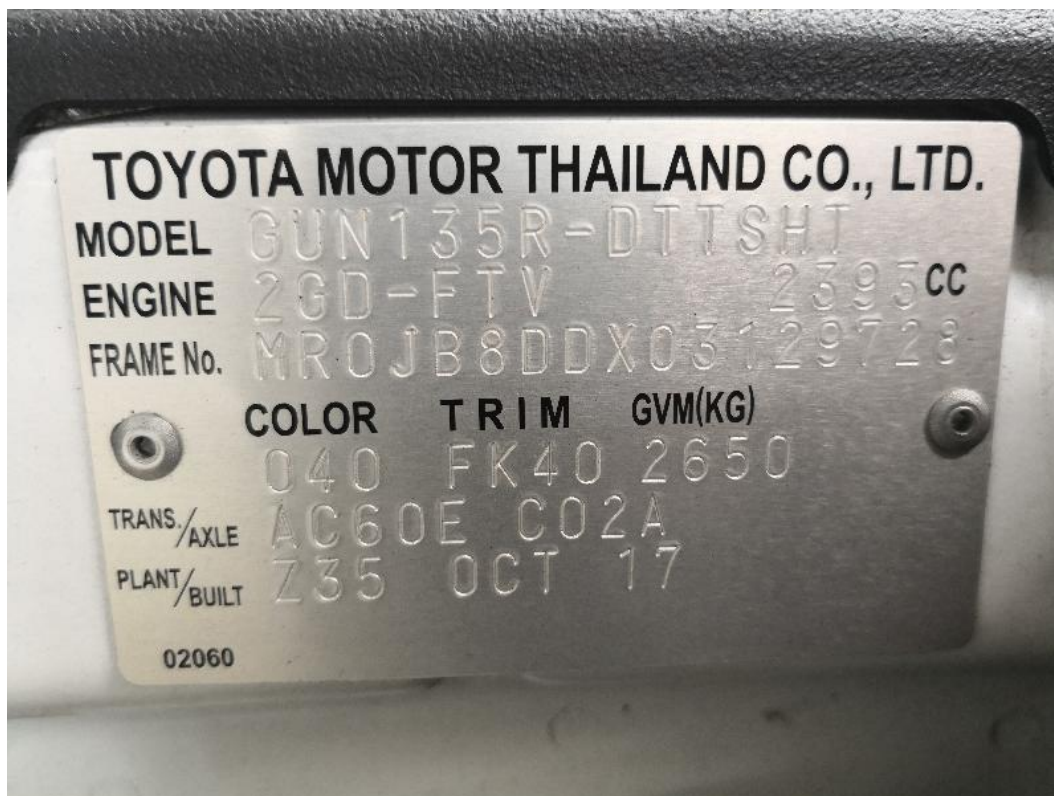
<p>Front left fender ★★★★★</p> <p>Front left door ★★★★★</p> <p>Front left tire, alloy wheel, wheel cover ร่องยางระดับ 5 ★★★★★</p> <p>Left side step / side spoiler ★★★★★</p> <p>Left back tire, alloy wheel, wheel cover ร่องยางระดับ 5 ★★★★★</p> <p>Rear left door ★★★★★</p> <p>Left wheel well (outer) ★★★★★</p> <p>Roof ★★★★★</p> <p>Dashboard ★★★★★</p> <p>Front left seat ★★★★☆</p> <p>Front and back left door trim ★★★★★</p> <p>Rear seat ★★★★★</p>	<p>Bonnet / hood ★★★★★</p> <p>Truck bed ★★★★★</p>	<p>Front bumper ★★★★★</p> <p>Back rear spoiler & under spoiler ★★★★★</p>	<p>Front right fender ★★★★★</p> <p>Front right door ★★★★★</p> <p>Front right tire, alloy wheel, wheel cover ร่องยางระดับ 5 ★★★★★</p> <p>Right side step / side spoiler ★★★★★</p> <p>Right front tire, alloy wheel, wheel cover ร่องยางระดับ 5 ★★★★★</p> <p>Rear right door ★★★★★</p> <p>Right wheel well (outer) ★★★★★</p> <p>Back panel ★★★★★</p> <p>Steering wheel ★★★★★</p> <p>Front right seat ★★★★☆</p> <p>Front and back right door trim ★★★★★</p> <p>Console ★★★★★</p> <p>Luggage room ★★★★★</p>	<p>[บันทึก] Door handle ถลอก มี</p> <p>[หน้าต่าง] กระจกหน้ารถ หินกระเด็น บางส่วน</p> <p>[ภายใน] การจับที่ รอยย่น, รอยขีดข่วน มี พื้นพรม คราบ SS</p>
