U-Car Grading Report

U-car Grading Report

รุ่น	MITSUBISHI PAJERO SPORT 2.4 GT		
สี	Brown	หมายเลขทะเบียน (Plate number)	ขข4983
รุ่นปี	2016	เลขไมล์	43,117กม.
แบบ	เลขตัวถัง	MMTGUKR10GH028661

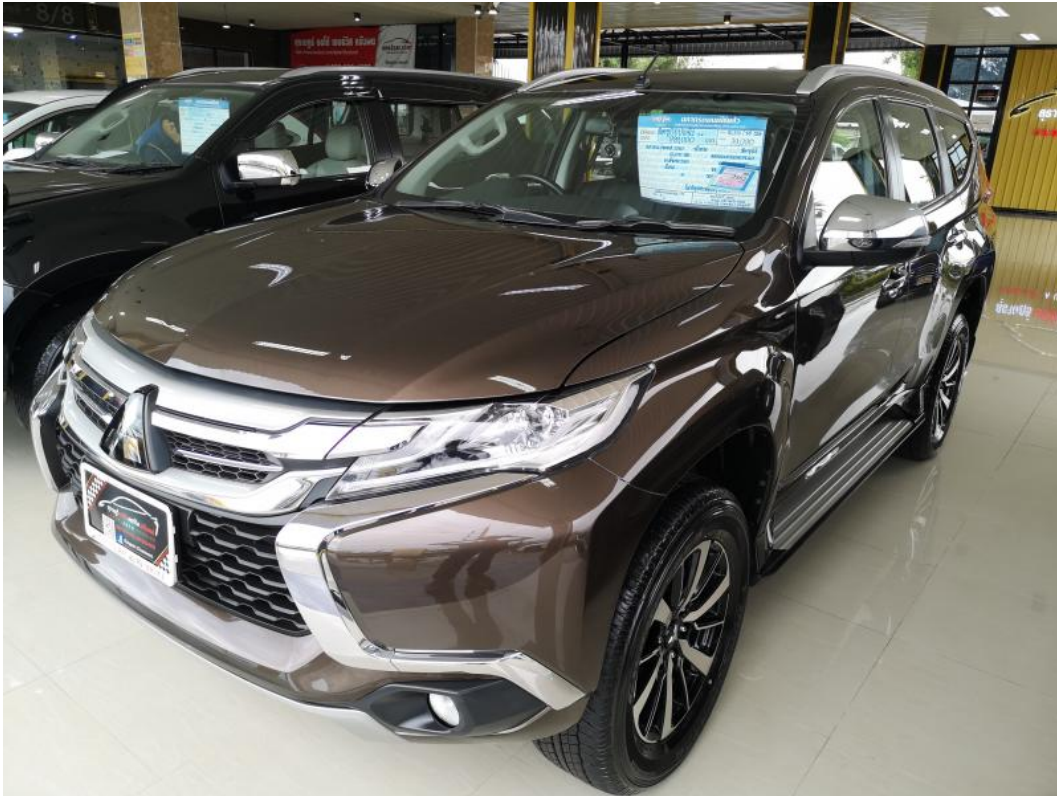
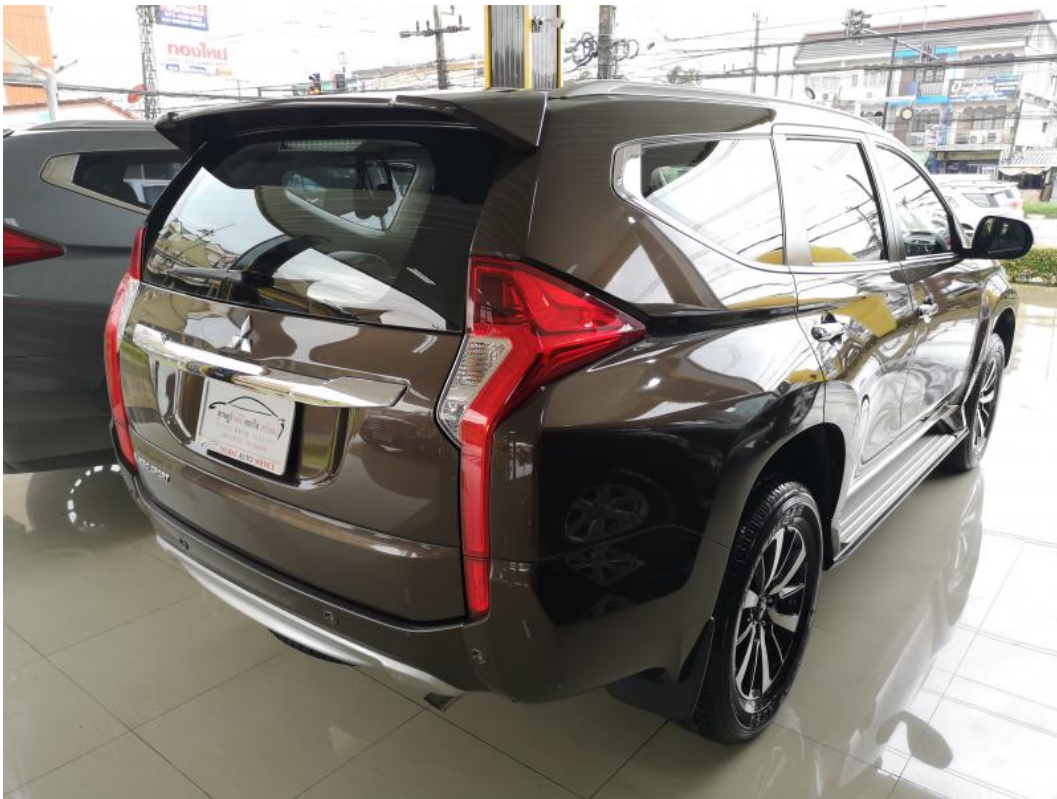
การวินิจฉัย CP 1

Health Report | MITSUBISHI V33.10 > As Of 200...S1W > GUPFPRU > Health Report

System Name	State
MPI/GDI/Diesel	No Fault Code
ELC-AT/CVT	No Fault Code
ABS (Anti-Lock Braking System)	No Fault Code
SRS-Air Bag	No Fault Code
AC (Air Conditioning)	No Fault Code
KOS/Immo/Keyless	Find Fault Code 2
Meter	No Fault Code
ETACS	No Fault Code
EPB	No Fault Code
Steering Angle Sensor	No Fault Code
LIN	No Fault Code
AFS/ACL/Leveling	No Fault Code
ACC/FCM	No Fault Code

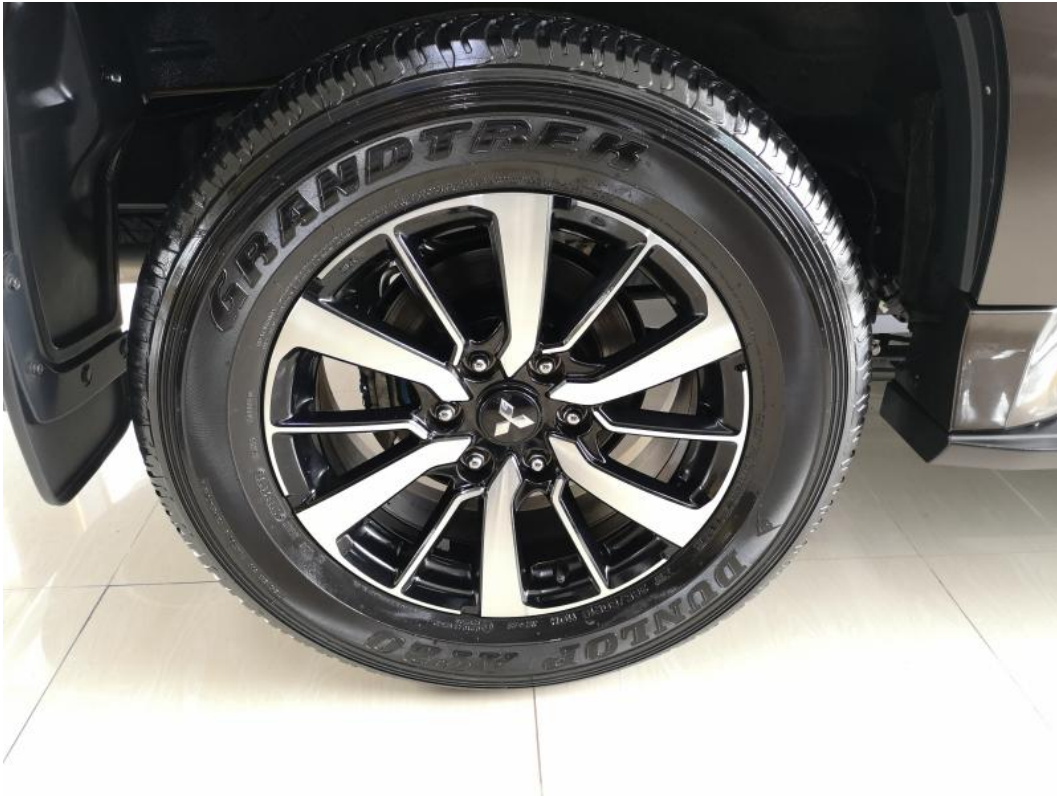
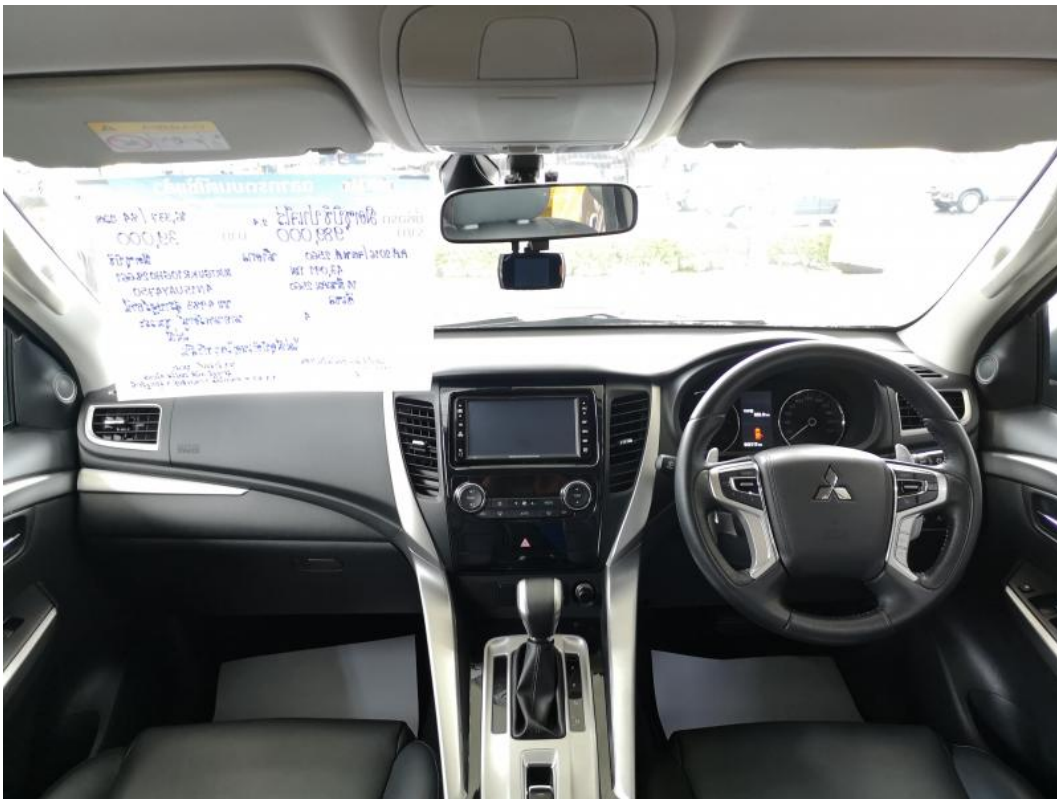
การวินิจฉัย CP 2

Health Report | MITSUBISHI V33.10 > As Of 200...S1W > GUPFPRU > Health Report

System Name	State
ABS (Anti-Lock Braking System)	No Fault Code
SRS-Air Bag	No Fault Code
AC (Air Conditioning)	No Fault Code
KOS/Immo/Keyless	Find Fault Code 2
Meter	No Fault Code
ETACS	No Fault Code
EPB	No Fault Code
Steering Angle Sensor	No Fault Code
LIN	No Fault Code
AFS/ACL/Leveling	No Fault Code
ACC/FCM	No Fault Code
Gateway	No Fault Code
Corner Sensor/Back Sensor	No Fault Code
