U-Car Grading Report

U-car Grading Report

รุ่น	TOYOTA FORTUNER 3.0 V		
สี	White	หมายเลขทะเบียน (Plate number)	1กข9851
รุ่นปี	2012	เลขไมล์	139,138กม.
แบบ	เลขตัวถัง	MR0ZZ69G603117050

วันที่ตรวจสอบ 2020/10/12

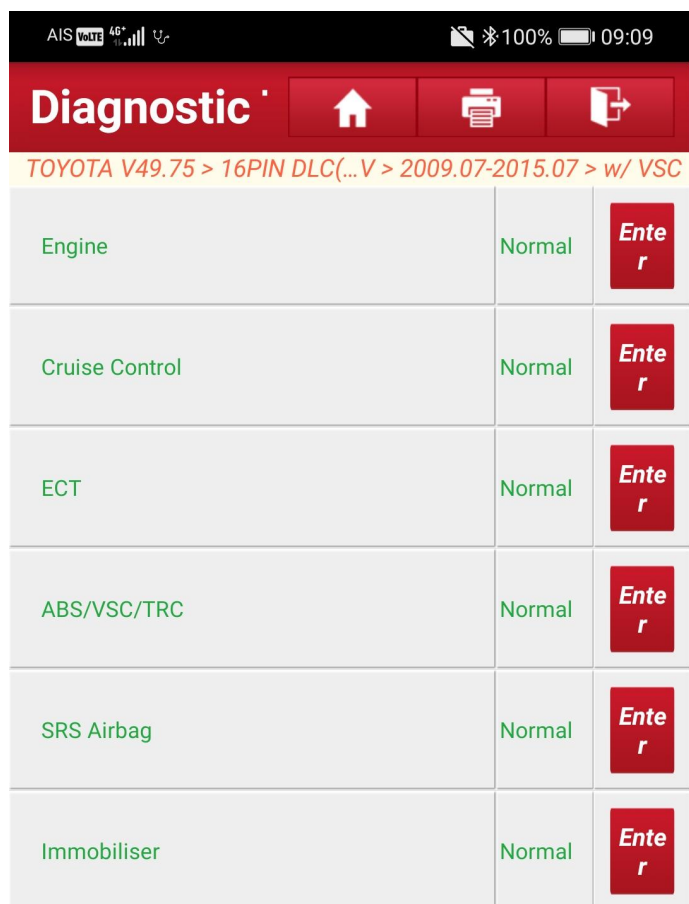
การวินิจฉัย CP 1

The screenshot shows a mobile application interface for vehicle diagnostics. At the top, there is a status bar with 'AIS VoLTE 4G+', signal strength, 100% battery, and the time 09:09. Below the status bar is a red header with the word 'Diagnostic' and three icons: a home icon, a printer icon, and a share icon. Underneath the header, a yellow banner displays the vehicle information: 'TOYOTA V49.75 > 16PIN DLC(...V > 2009.07-2015.07 > w/ VSC'. The main content is a table with six rows, each representing a different vehicle system. Each row has three columns: the system name, the status (all are 'Normal'), and a red button labeled 'Enter'.

System	Status	Action
Engine	Normal	Enter
Cruise Control	Normal	Enter
ECT	Normal	Enter
ABS/VSC/TRC	Normal	Enter
SRS Airbag	Normal	Enter
Immobiliser	Normal	Enter

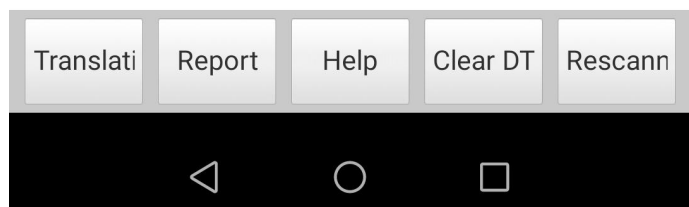
การวินิจฉัย CP 2

The screenshot shows a control bar with five buttons: 'Translati', 'Report', 'Help', 'Clear DT', and 'Rescann'. Below the buttons is a black navigation bar with three white icons: a back arrow, a circle, and a square.
