U-Car Grading Report

U-car Grading Report

รุ่น	ISUZU D-MAX 2.5 Hi-Lander DUAL CAB		
สี	Black	หมายเลขทะเบียน (Plate number)	กข4664
รุ่นปี	2012	เลขไมล์	130,069กม.
แบบ	เลขตัวถัง	MP1TFU8CJCT132031

เครื่องยนต์	สภาพดี
วันที่ตรวจสอบ	2020/3/24
สาขา	HOUSE OF CAR PHUKET
ที่อยู่

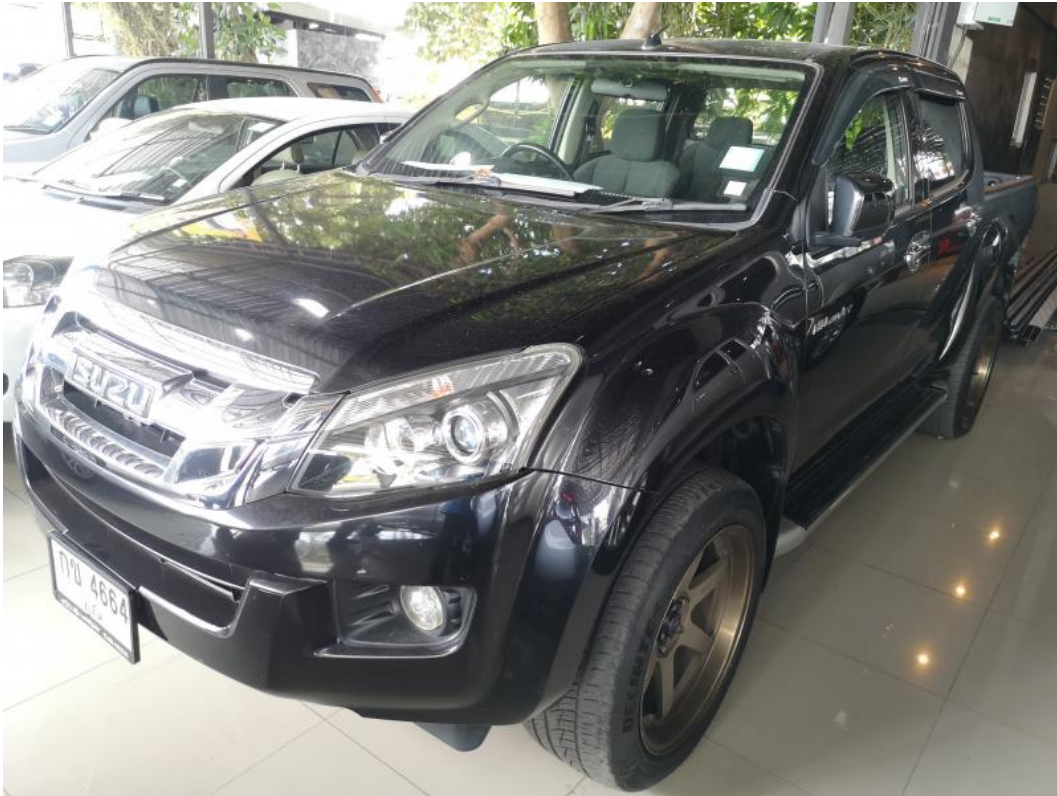
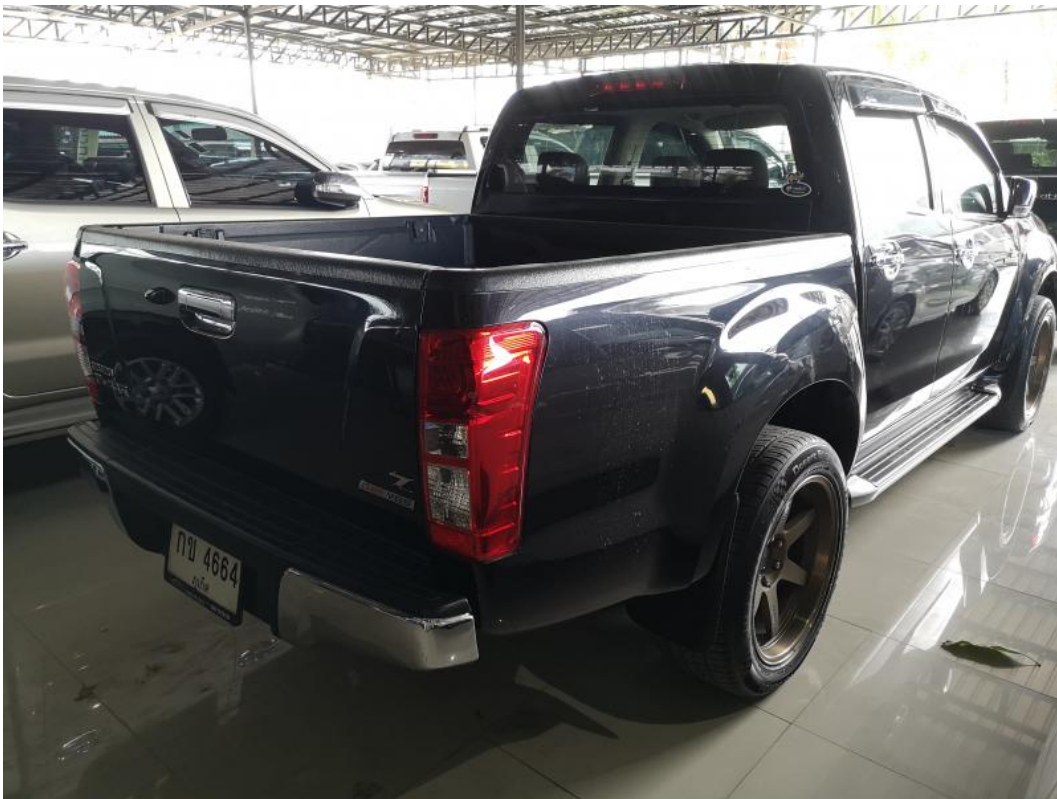
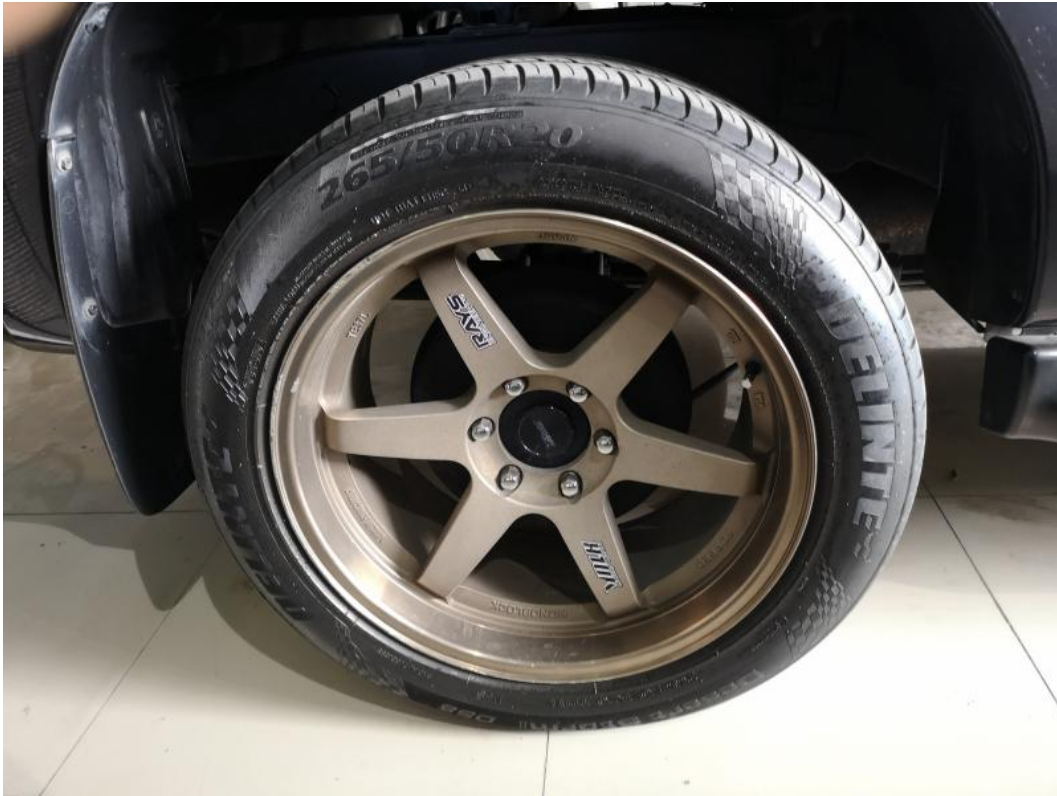
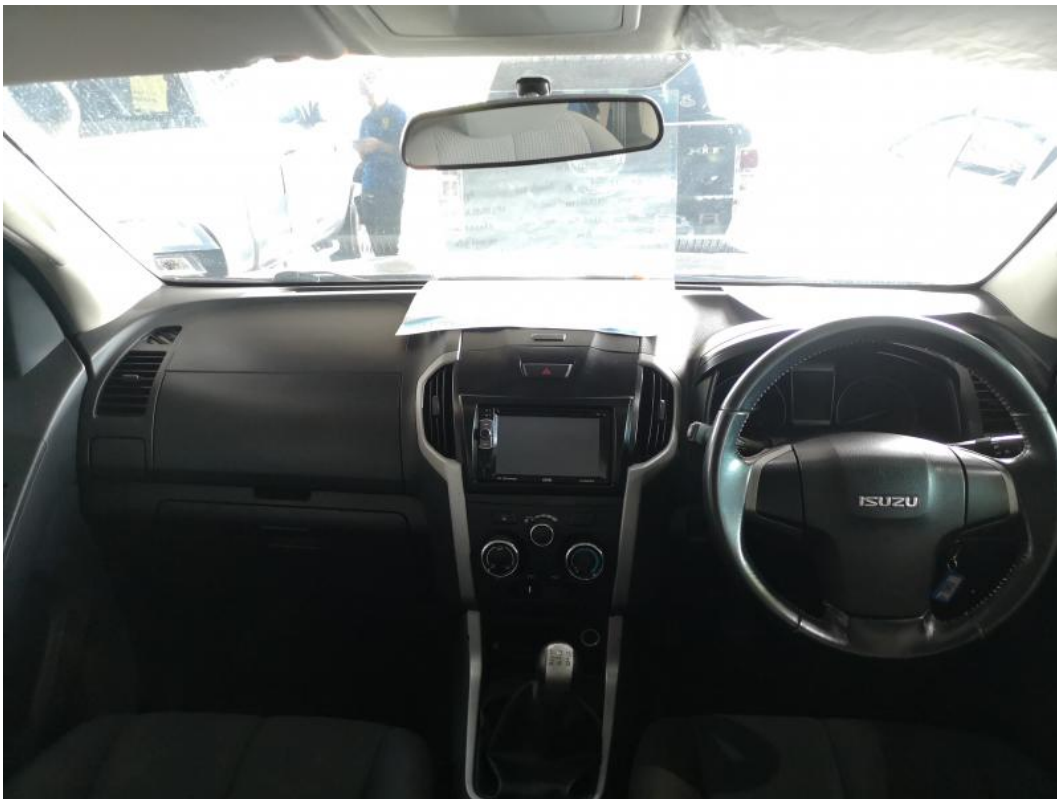
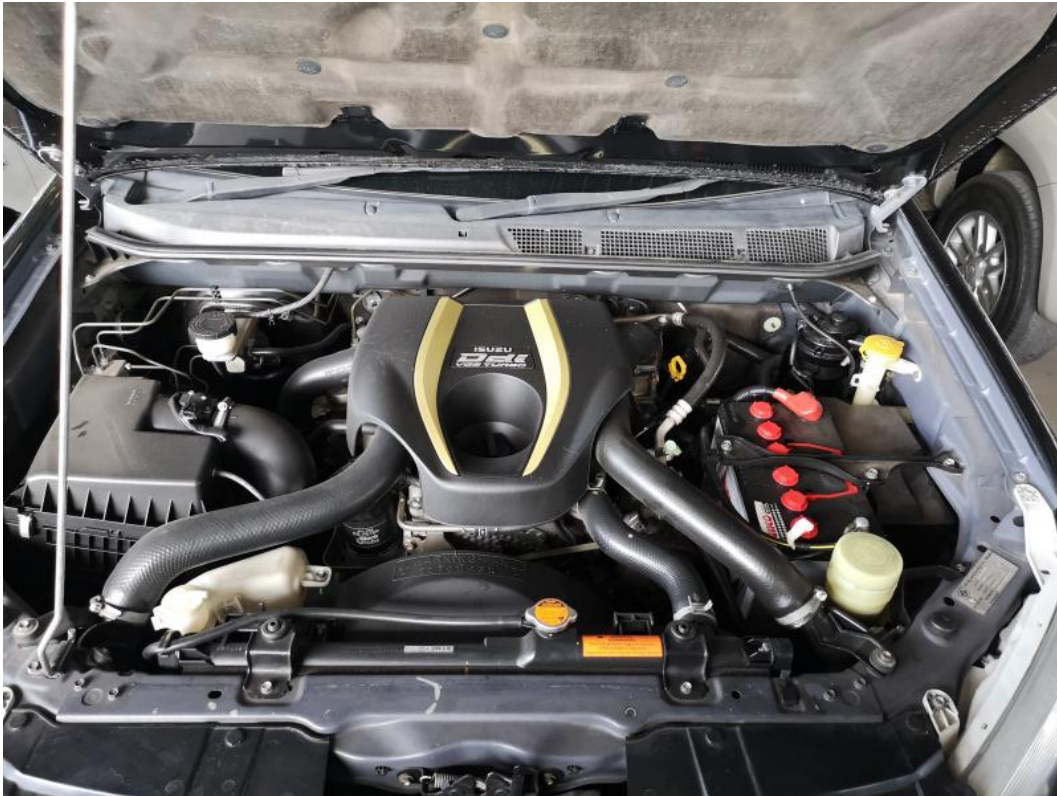
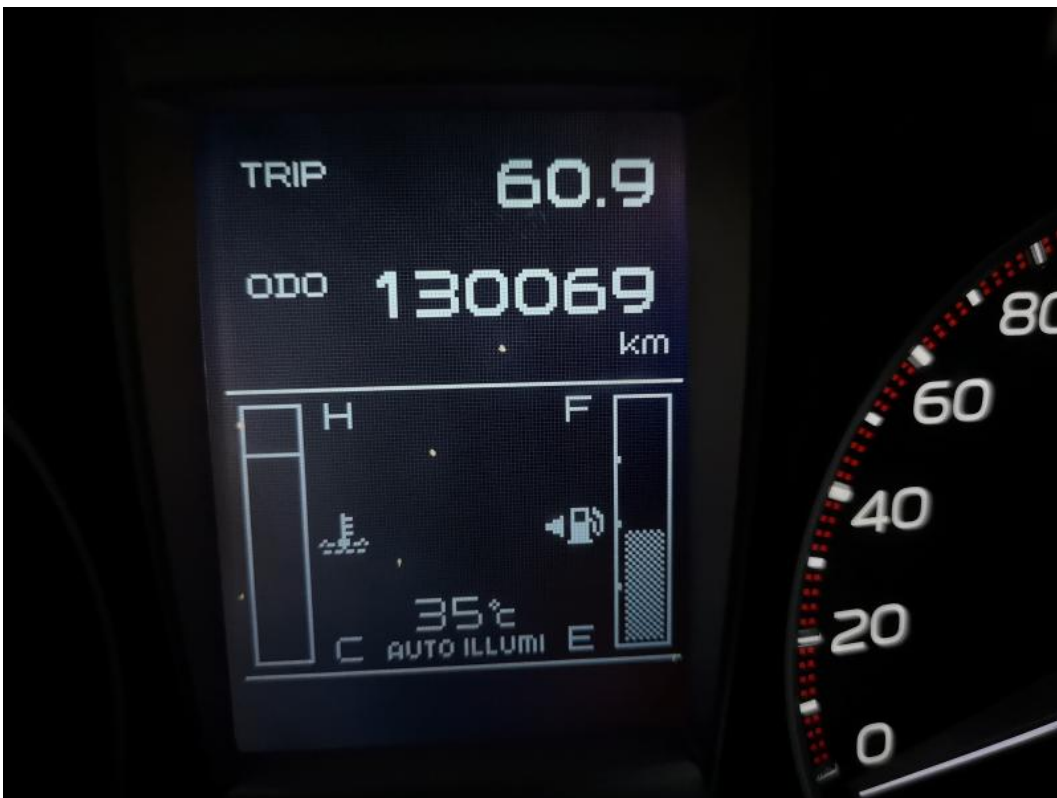
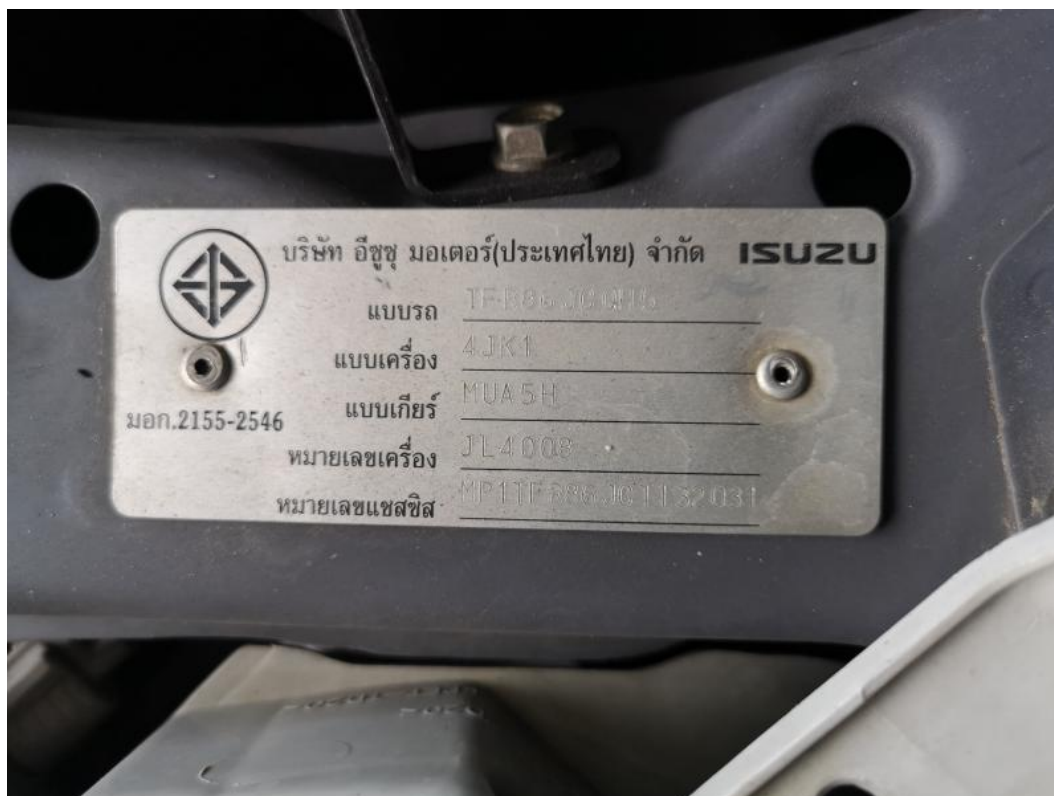
Right center panel ทำเครื่องหมายจากงานโลหะ มี
Radiator core support เปลี่ยน มี
กระบอกข้างขวา ไฟมีรอยขีดข่วน บางส่วน
กระบอกข้างซ้าย ไฟมีรอยขีดข่วน บางส่วน
Right center panel ถลอก หรือDent มีขนาดเล็กมาก
เล็กน้อย

กระจกหน้ารถ หินกระเด็น บางส่วน
