U-Car Grading Report

U-car Grading Report

รุ่น	TOYOTA HILUX VIGO 2.5 E Extended cab		
สี	White	หมายเลขทะเบียน (Plate number)	2ฒษ4396
รุ่นปี	2015	เลขไมล์	124,876กม.
แบบ	เลขตัวถัง	MR0GR12G609633202

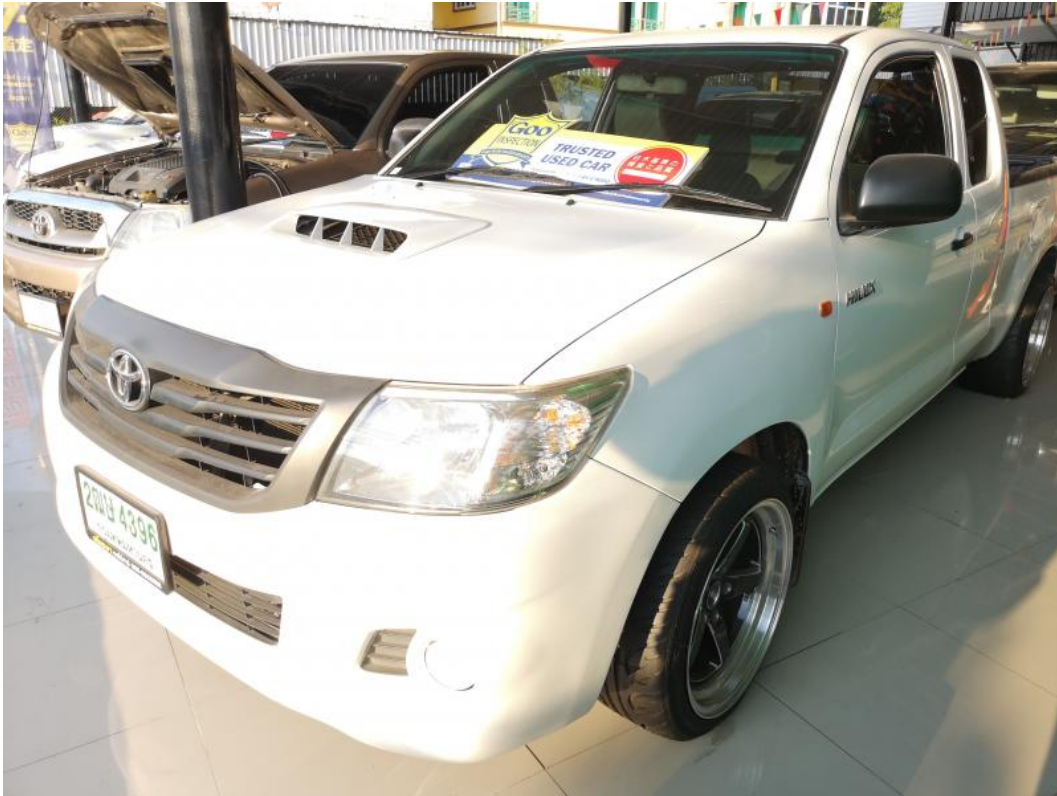
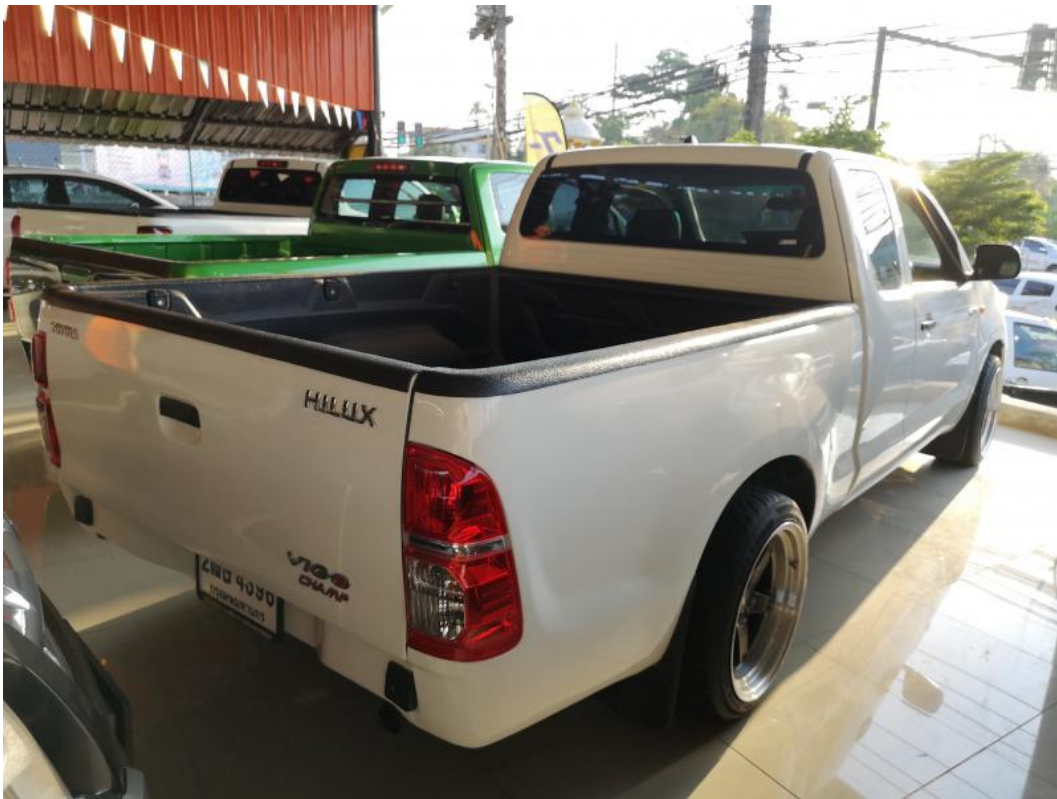
การวินิจฉัย CP 1

Can not check obd 2 system
[บันทึก]
Right center panel ทำเครื่องหมายจากงานโลหะ มี
Left center panel ทำเครื่องหมายจากงานโลหะ มี
Right center panel ถลอก หรือDent มีขนาดเล็กมากเล็กน้อย
