# U-Car Grading Report

# U-car Grading Report

รุ่น	ISUZU D-MAX 1.9		
สี	ขาว	หมายเลขทะเบียน (Plate number)	2ฒช1299
รุ่นปี	2017	เลขไมล์	182,838กม.
แบบ	เลขตัวถัง	MP1TFR87JJT002522	
หมายเหตุ

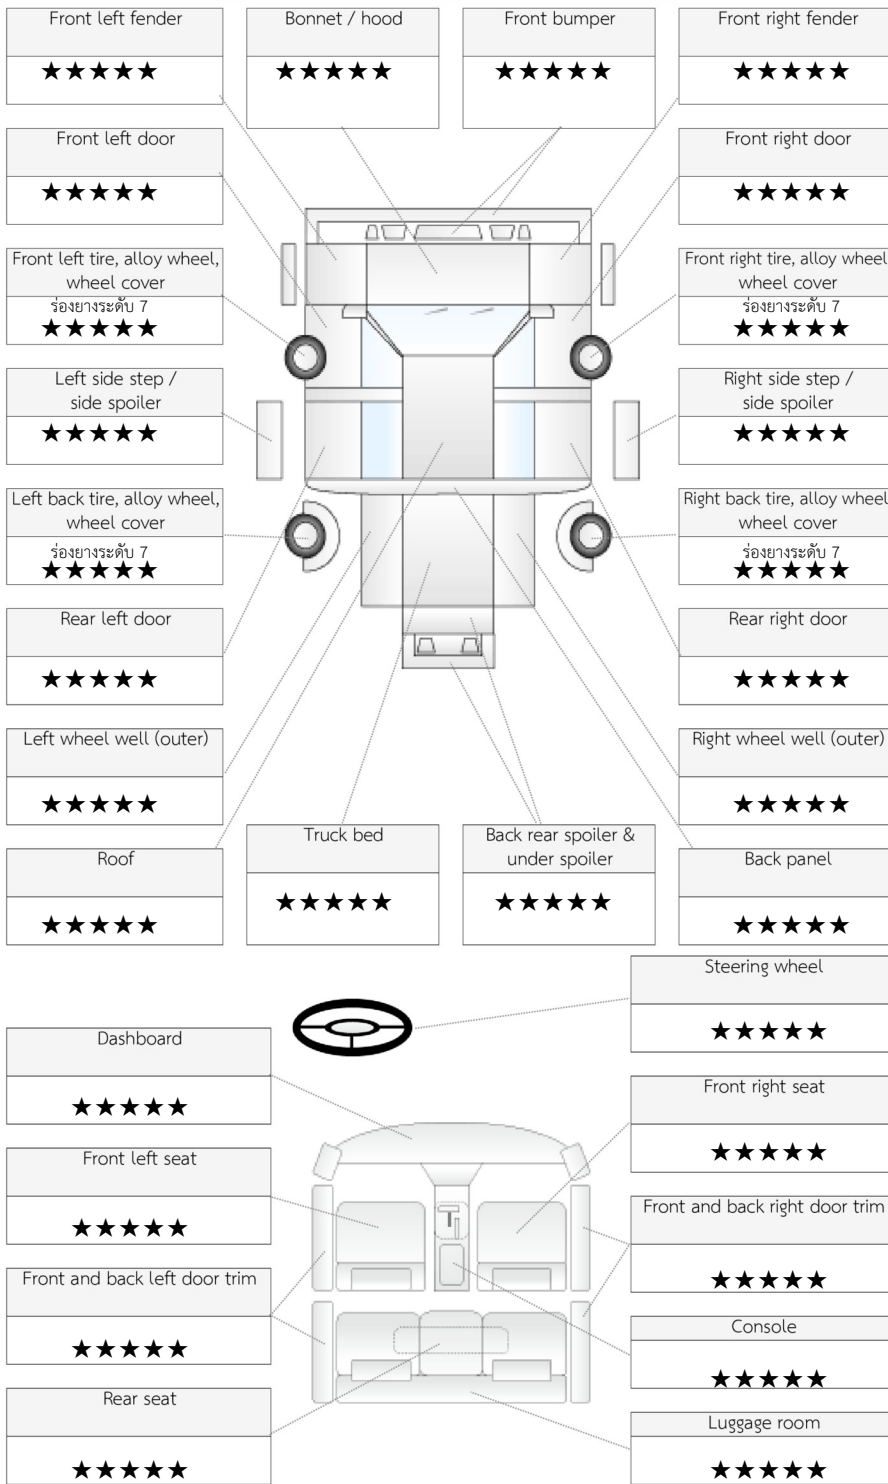
[สถานที่ประจำตัวการซ่อม]  
 แอสซีทหลัง (ฝั่งขวา) เครื่องมือติดตั้ง  
 แอสซีทหลัง (ฝั่งซ้าย) เครื่องมือติดตั้ง

Cannot.check.obdA beam in the front bumper is dented on the left side.  
 [บันทึก]  
 เสาลังคา ฟันสี มี  
 แผงเค็บห้องโดยสาร (ฝั่งขวา) เคาะฟันสี มี  
 แผงเค็บห้องโดยสาร (ฝั่งซ้าย) เคาะฟันสี มี  
 แผงหลังห้องโดยสาร เคาะฟันสี มี

[ภายใน]  
 หัวเกียร์ รอยย่น/ถลอก มี
