U-Car Grading Report

รายงานผลการตรวจเช็คสภาพรถยนต์
ภายใต้การดูแลของสมาคมการประเมินสภาพรถยนต์ประเทศไทย

U-car Grading Report

รุ่น	HONDA CITY 1.5 S		
สี	Black	หมายเลขทะเบียน (Plate number)	กท5016
รุ่นปี	2010	เลขไมล์	131,532กม.
แบบ	เลขตัวถัง	MRHGM2660AP201880	
หมายเหตุ	ทำสีใหม่ด้วยสีเดิม

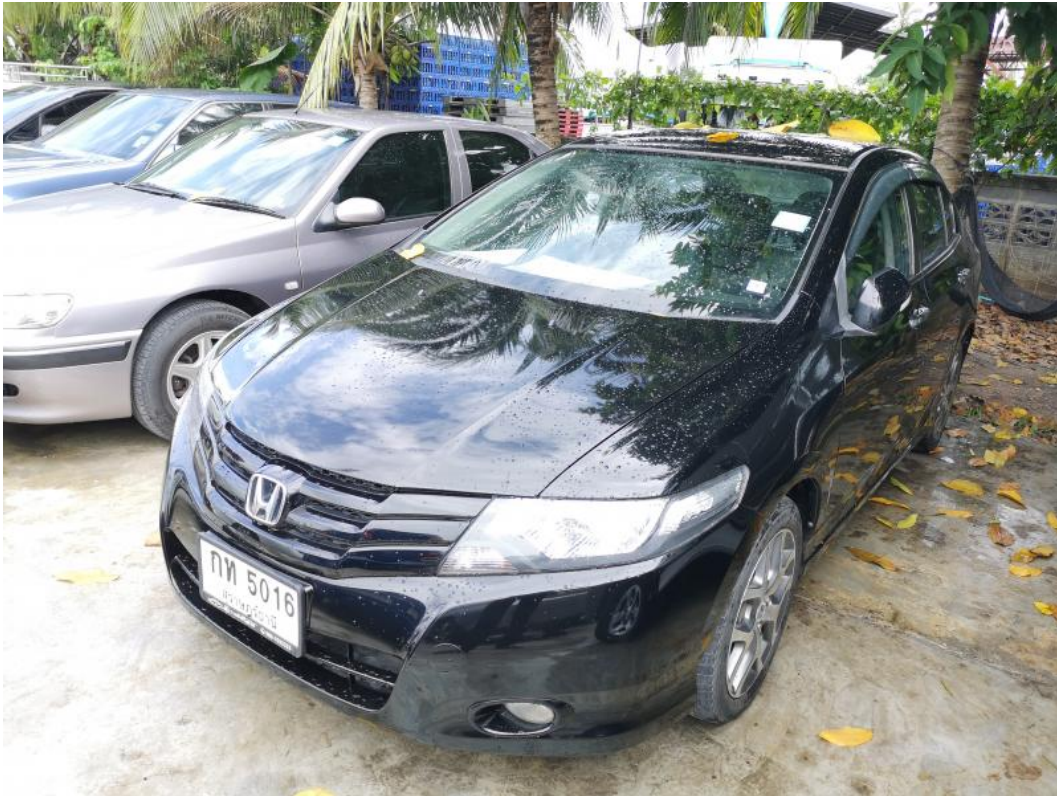
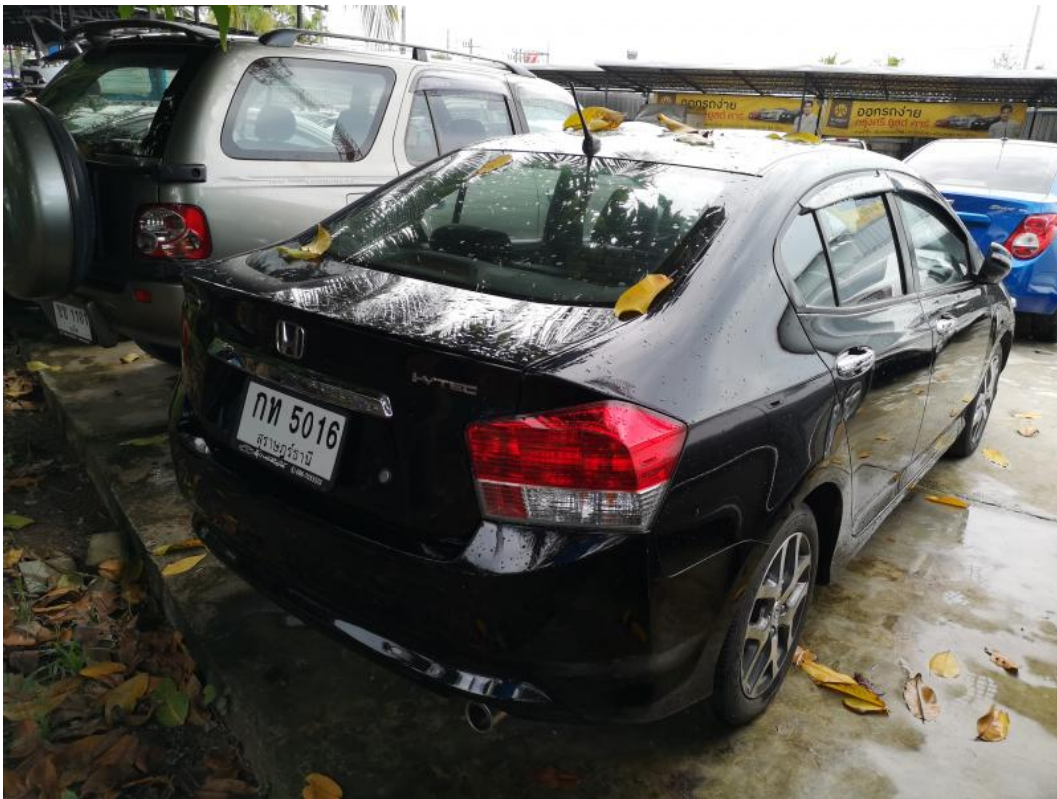
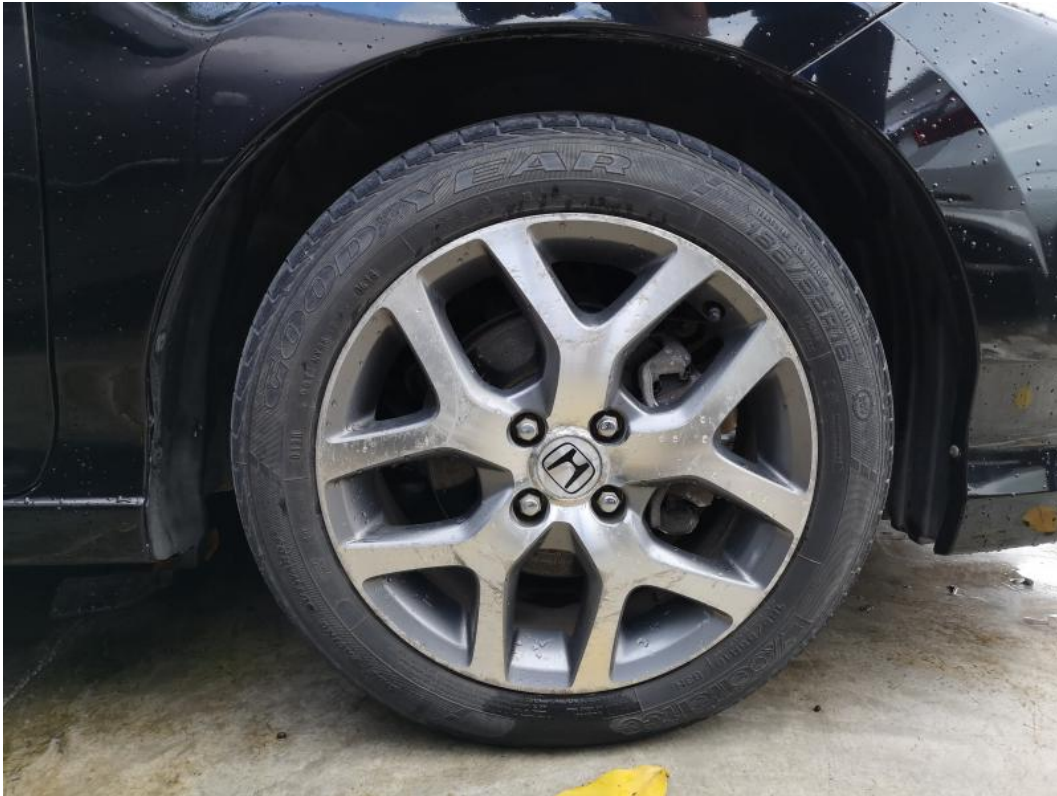
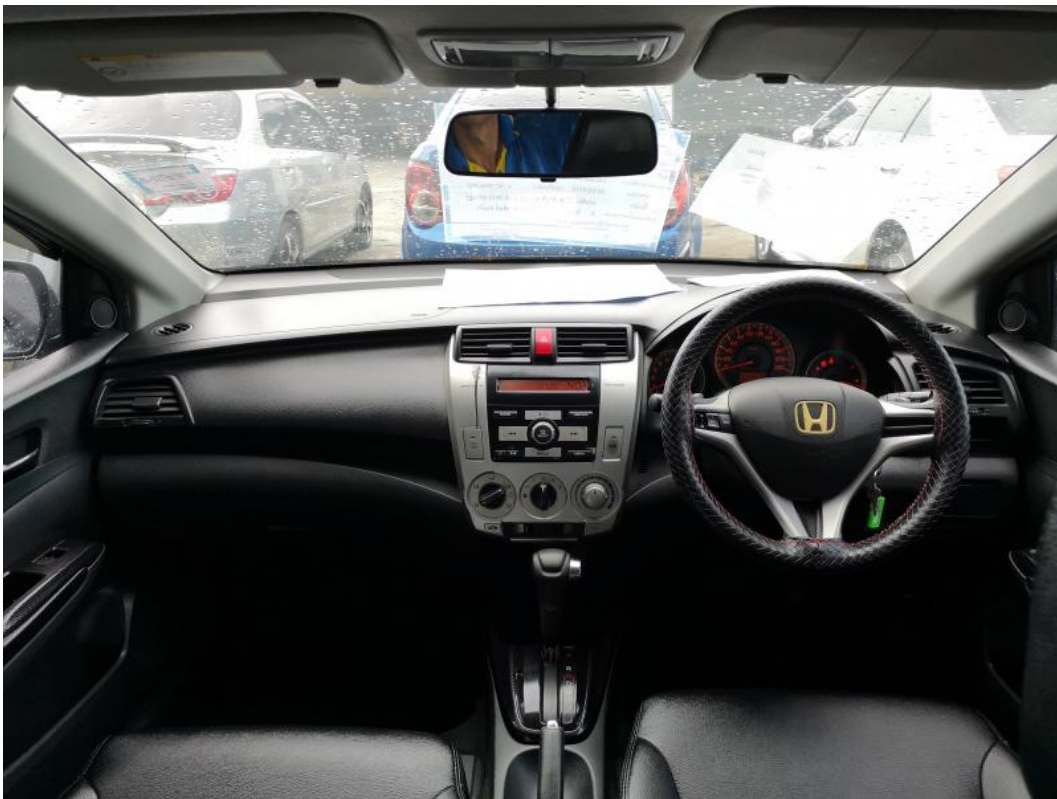
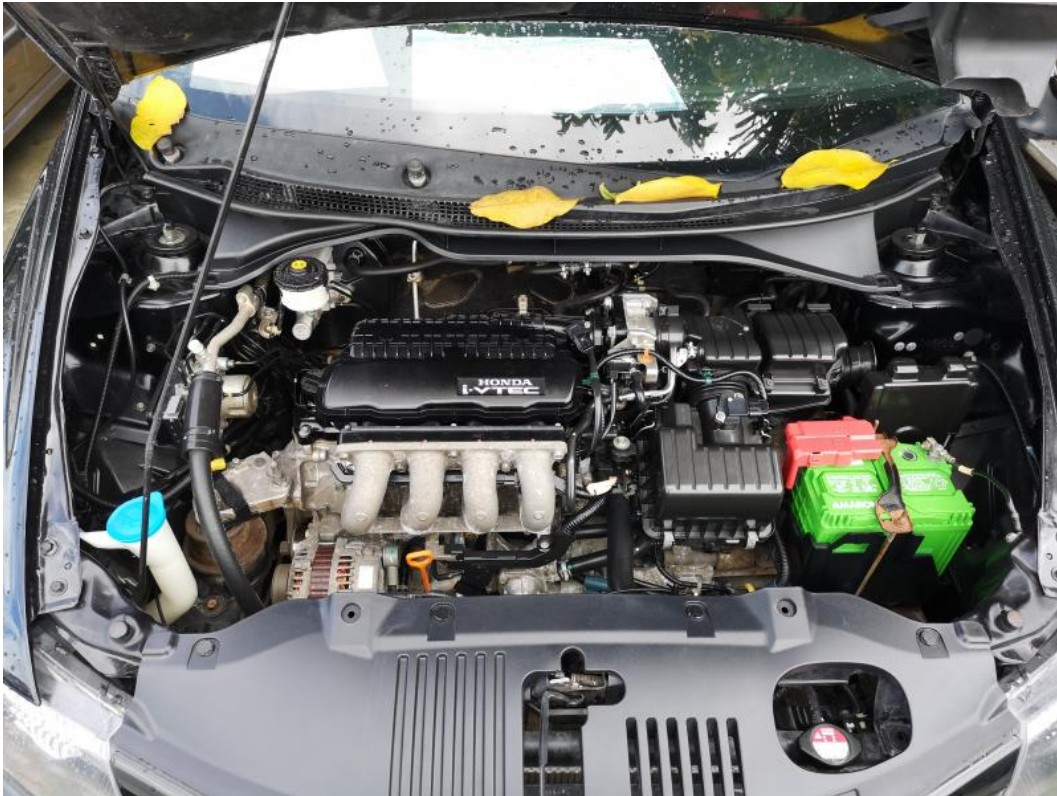
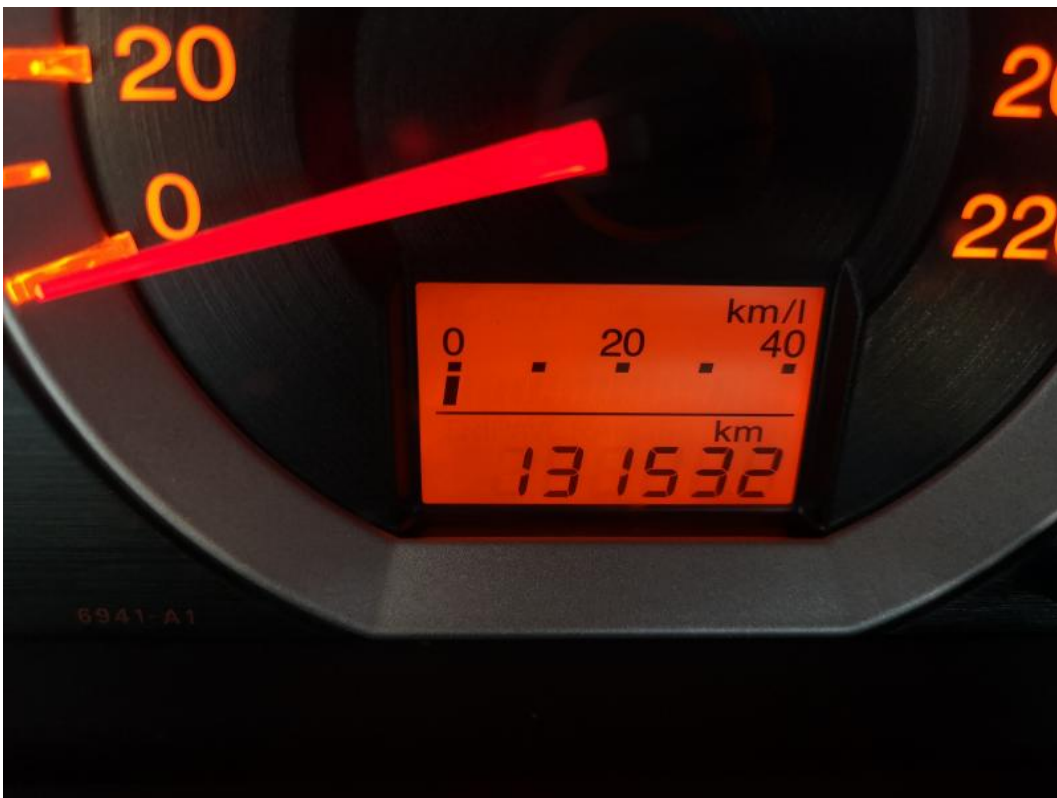
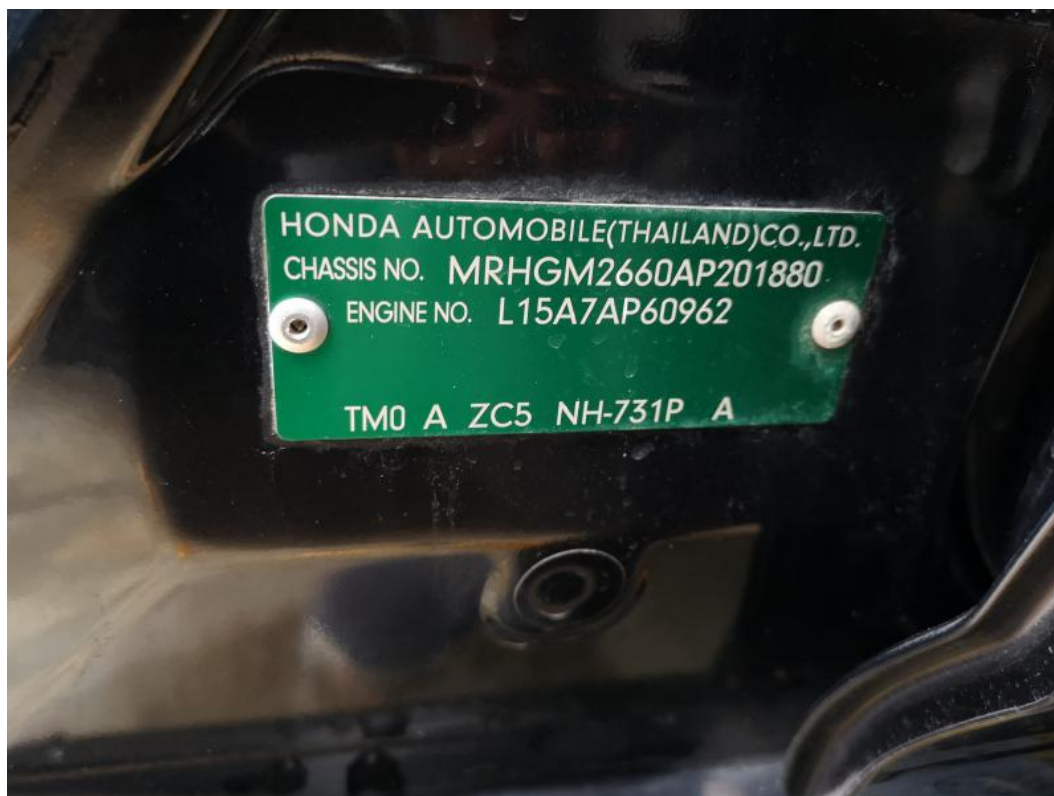
<p>Front left fender ★★★★★</p> <p>Front left tire, alloy wheel, wheel cover ร่องยางระดับ 3 ★★★★★</p> <p>Front left door ★★★★★</p> <p>Left side step / side spoiler ★★★★★</p> <p>Rear left door ★★★★★</p> <p>Left back tire, alloy wheel, wheel cover ร่องยางระดับ 7 ★★★★★</p> <p>Left back fender ★★★★★</p> <p>Roof ★★★★★</p> <p>Dashboard ★★★★★</p> <p>Front left seat ★★★★★</p> <p>Front and back left door trim ★★★★★</p> <p>Rear seat ★★★★★</p>		<p>Bonnet / hood ★★★★★</p> <p>Front bumper ★★★★★</p> <p>Front right tire, alloy wheel, wheel cover ร่องยางระดับ 3 ★★★★★</p> <p>Front right door ★★★★★</p> <p>Right side step / side spoiler ★★★★★</p> <p>Rear right door ★★★★★</p> <p>Right front tire, alloy wheel, wheel cover ร่องยางระดับ 7 ★★★★★</p> <p>Right back fender ★★★★★</p> <p>Trunk lid / boot lid ★★★★★</p> <p>Back rear spoiler & under spoiler ★★★★★</p> <p>Back rear bumper ★★★★★</p> <p>Steering wheel ★★★★★</p> <p>Front right seat ★★★★★</p> <p>Front and back right door trim ★★★★★</p> <p>Console ★★★★★</p> <p>Luggage room ★★★★★</p>	<p>[สถานที่ประวัติการซ่อม] Right Bonnet Inner Panel ความเสียหาย</p> <p>Rust corrosion around the battery [บันทึก] ทำสีใหม่ด้วยสีเดิม Radiator core support ความเสียหาย มี</p> <p>[ภายใต้] whole of underneath กรอบ บางส่วน whole of underneath สนิม บางส่วน</p> <p>[ภายใน] ตกแต่งอื่นๆ รอยขีดข่วน บางส่วน Headliner รอยย่น S</p> <p style="text-align: center;">QR สำหรับรายงานการวินิจฉัย CP</p> <div style="display: flex; justify-content: space-around; align-items: center;"> </div> <p style="text-align: center;">http://npo-jaaa.or.jp/en/download/</p>

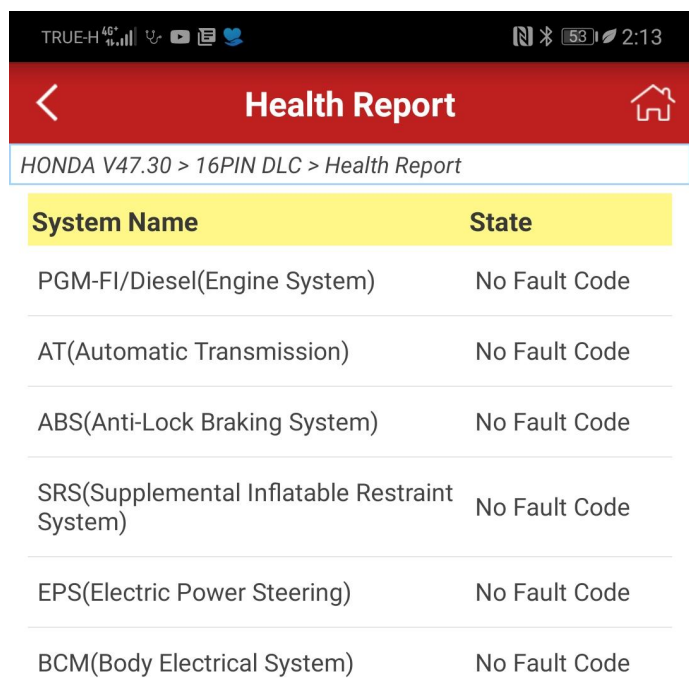
HONDA V47.30 > 16PIN DLC > Health Report

System Name	State
PGM-FI/Diesel(Engine System)	No Fault Code
AT(Automatic Transmission)	No Fault Code
ABS(Anti-Lock Braking System)	No Fault Code
SRS(Supplemental Inflatable Restraint System)	No Fault Code
EPS(Electric Power Steering)	No Fault Code
BCM(Body Electrical System)	No Fault Code
