U-Car Grading Report

รายงานผลการตรวจเช็คสภาพรถยนต์
ภายใต้การดูแลของสมาคมการประเมินสภาพรถยนต์ประเทศไทย

รุ่น	MAZDA MAZDA 2 15 S		
สี	สีน้ำตาล	หมายเลขทะเบียน (Plate number)	ขท5277
รุ่นปี	2012	เลขไมล์	59,864กม.
แบบ	เลขตัวถัง	MM8DE10Y100206574

เครื่องยนต์	สภาพดี
วันที่ตรวจสอบ	2022/1/18
สาขา	84 Car center
ที่อยู่

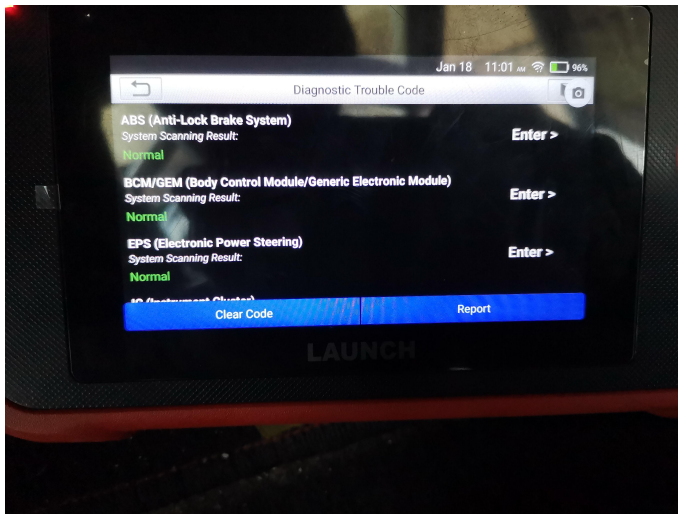
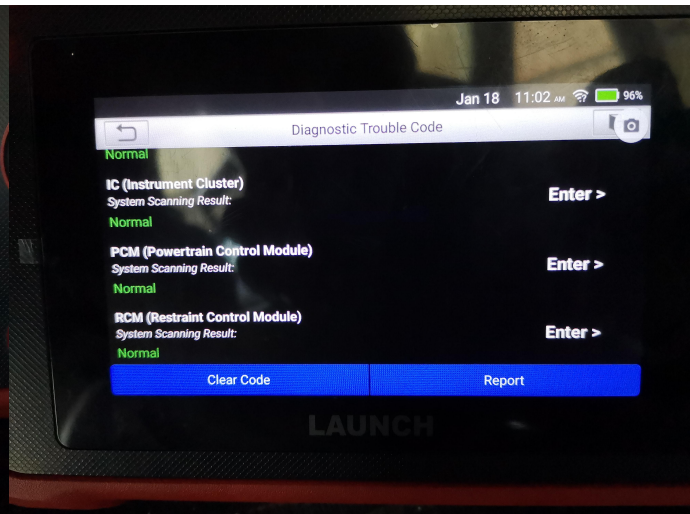
การวินิจฉัย CP 1

การวินิจฉัย CP 2
