# U-Car Grading Report

# U-car Grading Report

| รุ่น | TOYOTA CHR 1.8 HV HIGH | | |
| รุ่นปี | 2018 | เลขไมล์ | 72,893กม. |

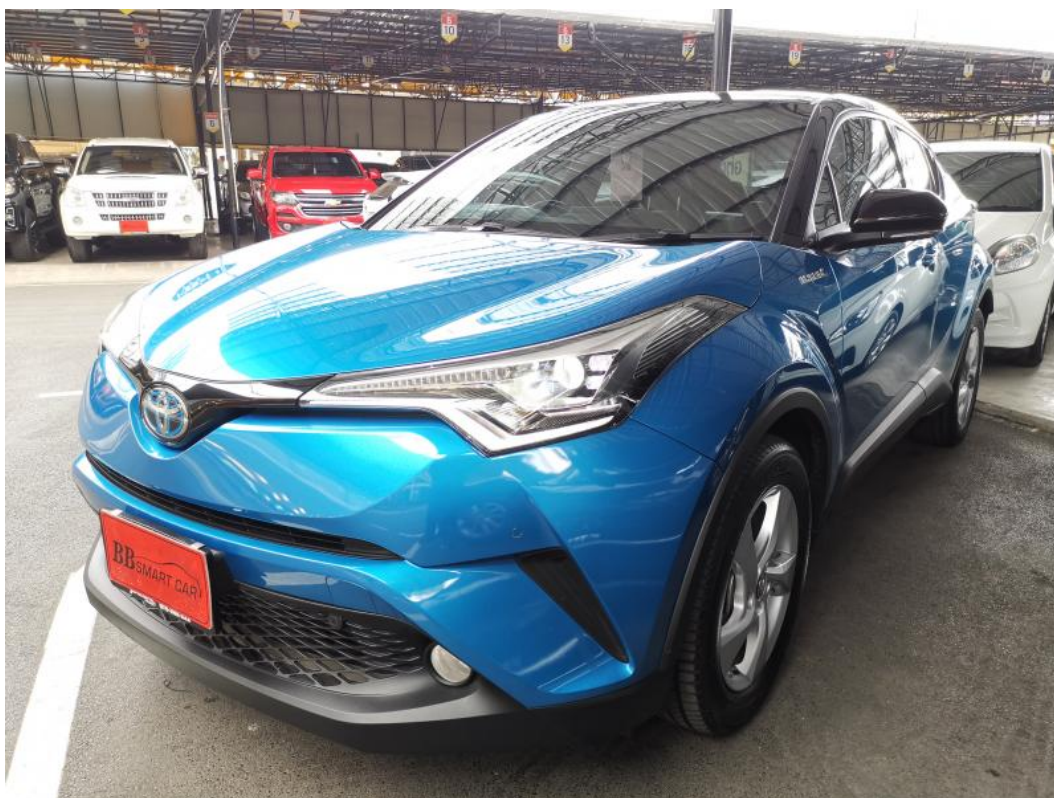
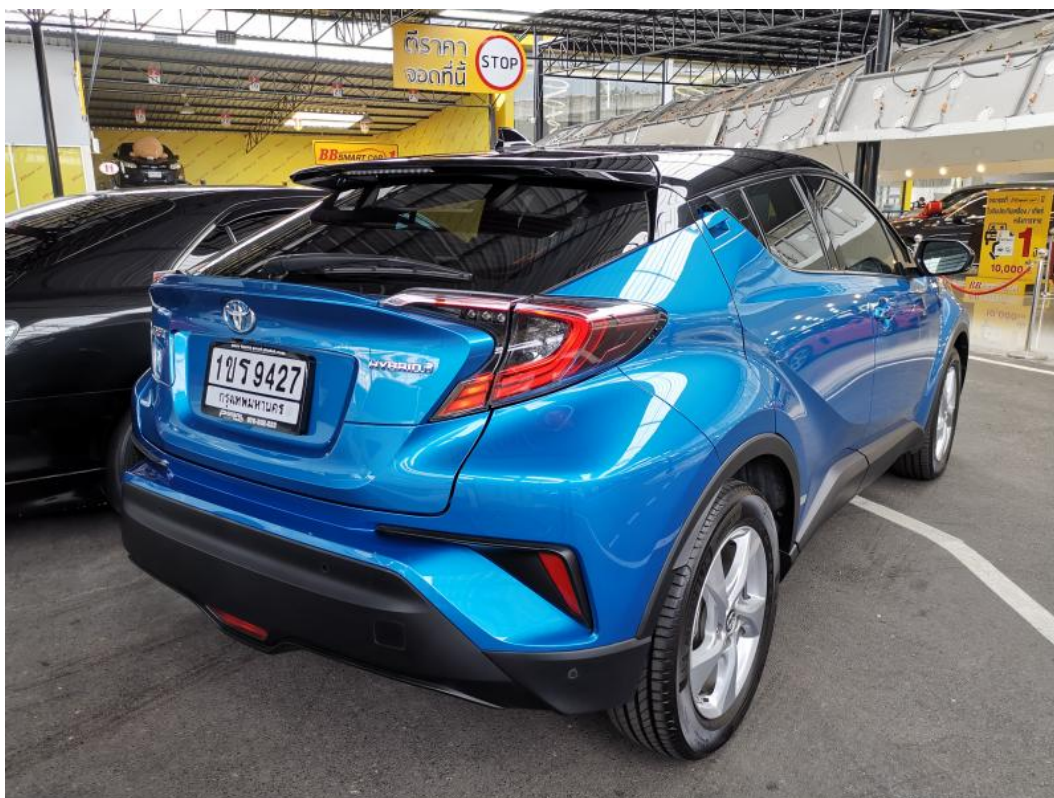
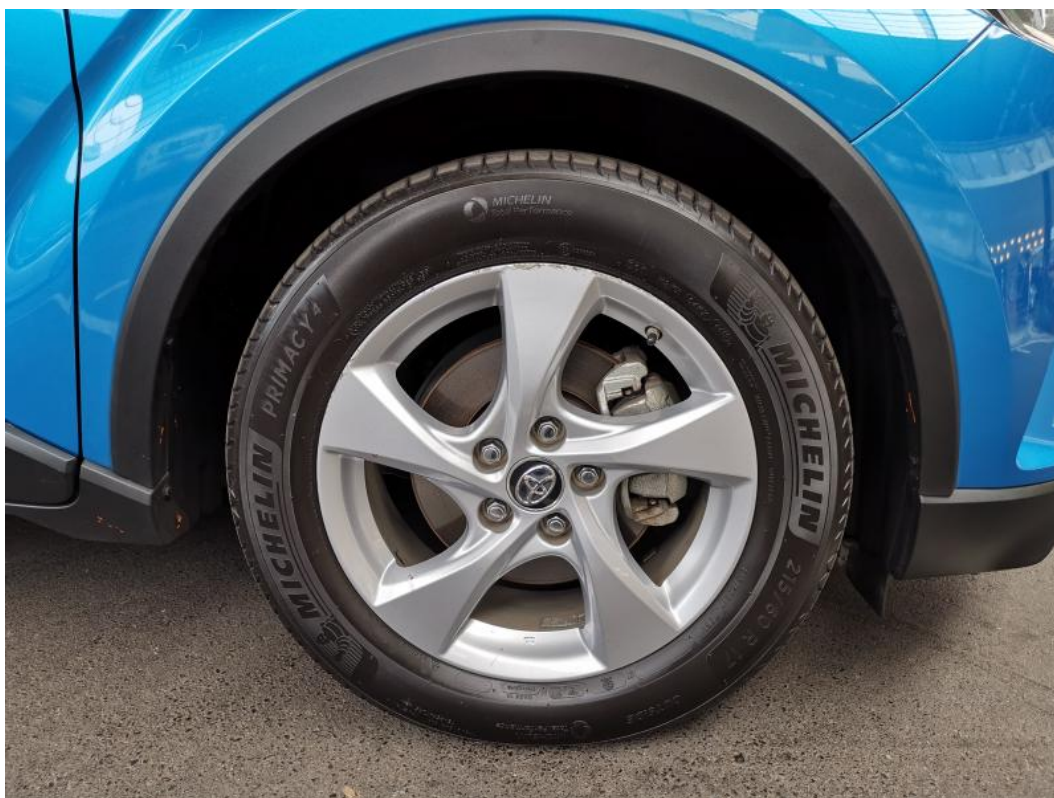
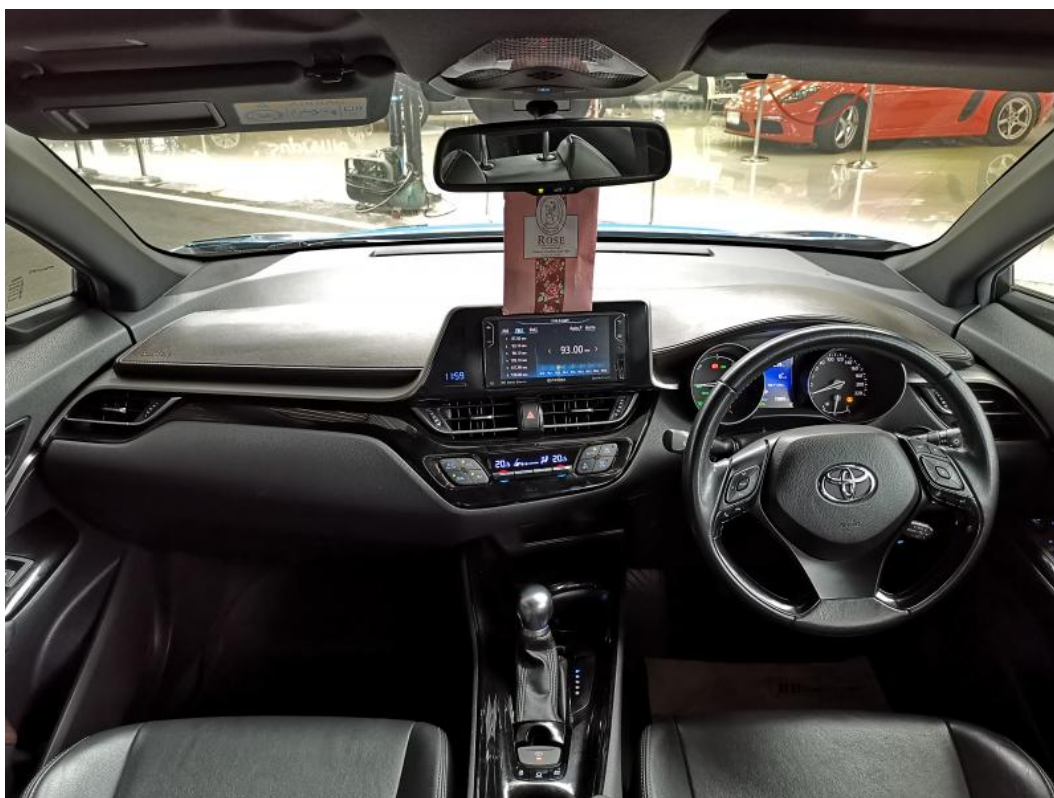
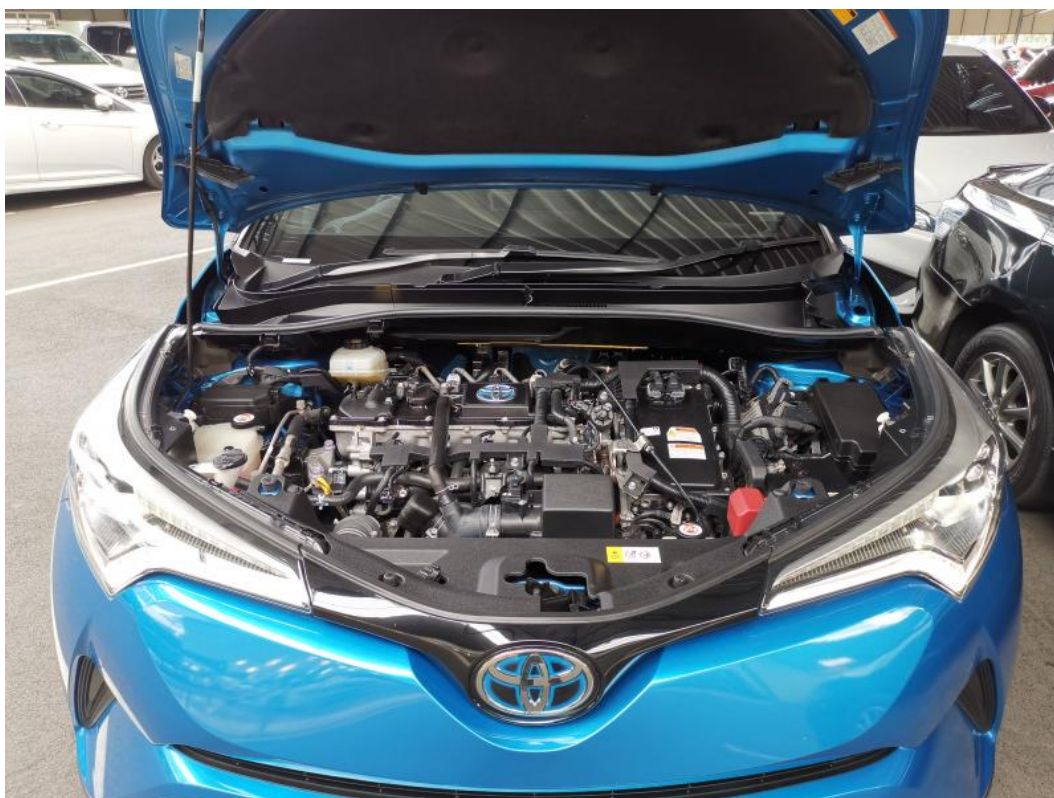
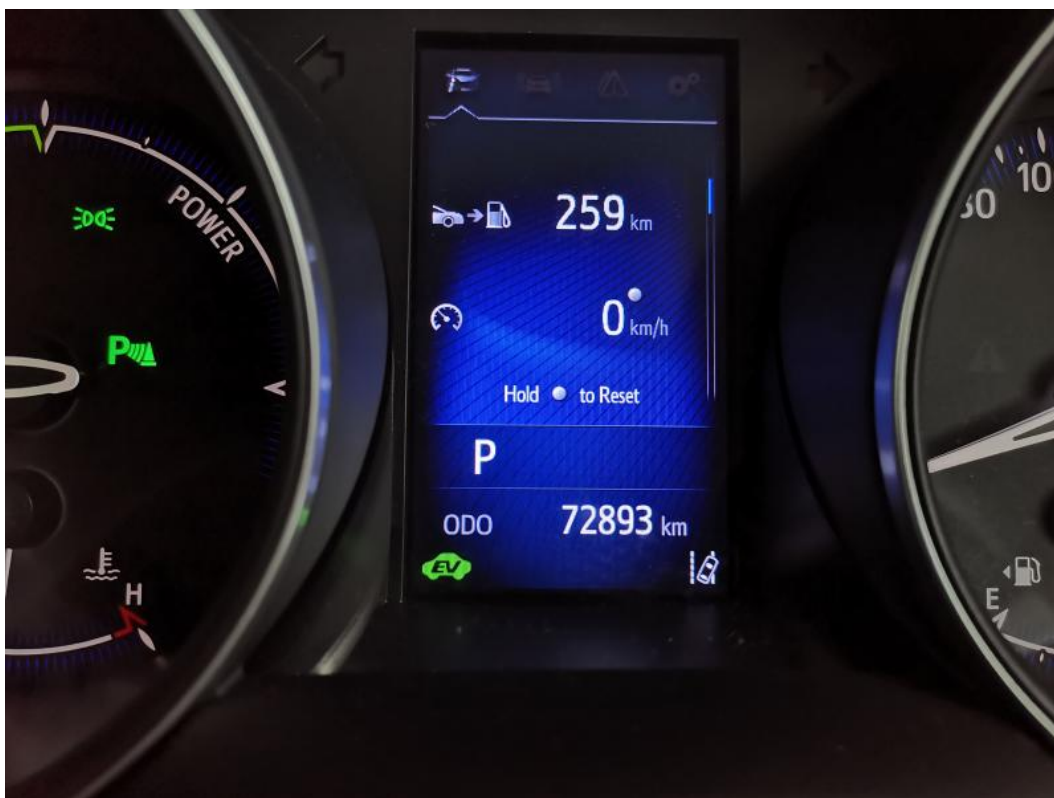
กระจกหน้ารถ หินกระเด็น บางส่วน

การขับซี รอยย่น,รอยขีดข่วน มี  
ตกแต่งอื่นๆ รอยขีดข่วน บางส่วน  
Headliner คราบ SS

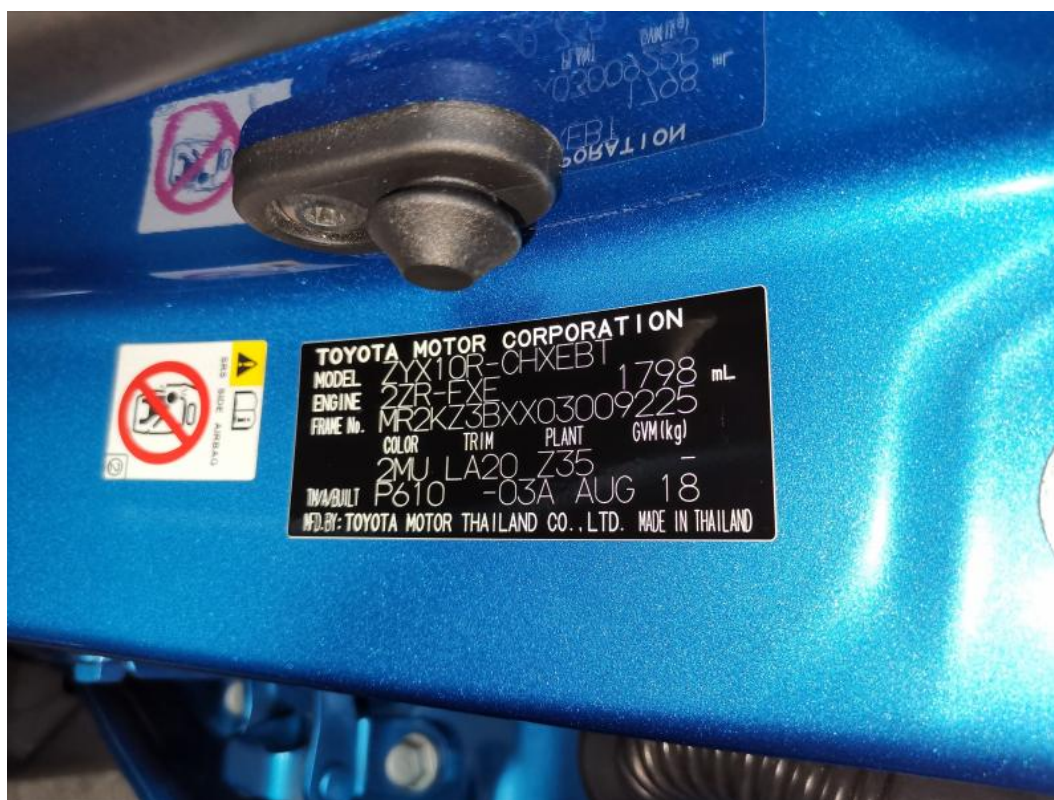
การวินิจฉัย CP 1

| System Name | State |
| Engine | No Fault Code |
| Hybrid Control | No Fault Code |
| Cruise Control | No Fault Code |
| ABS/VSC/TRC | No Fault Code |
| EMPS | No Fault Code |
| Electric Parking Brake | No Fault Code |
| SRS Airbag | No Fault Code |
| Pre-Collision 2 | No Fault Code |
| Air Conditioner | No Fault Code |
