U-Car Grading Report

รายงานผลการตรวจเช็คสภาพรถยนต์
ภายใต้การดูแลของสมาคมการประเมินสภาพรถยนต์ประเทศไทย

รุ่น	SUZUKI SWIFT GA 1.25L MT		
สี	White		
รุ่นปี	2017	เลขไมล์	18,553กม.
แบบ	เลขตัวถัง	MMSHZC72S00189254

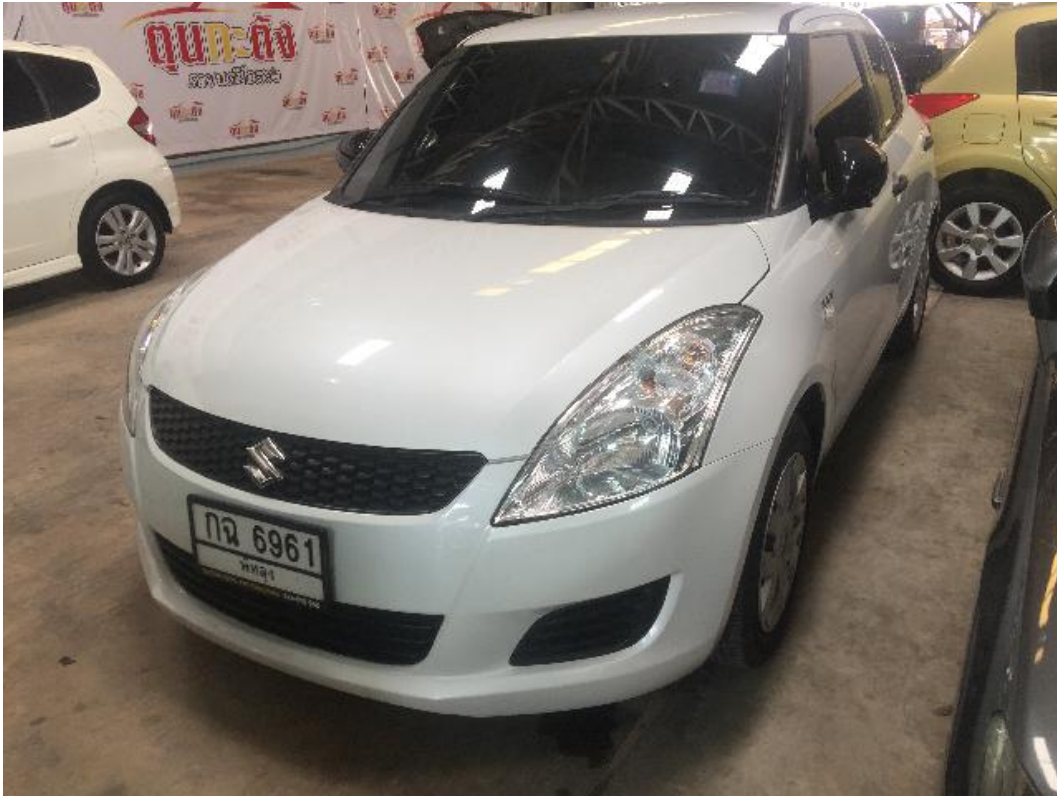
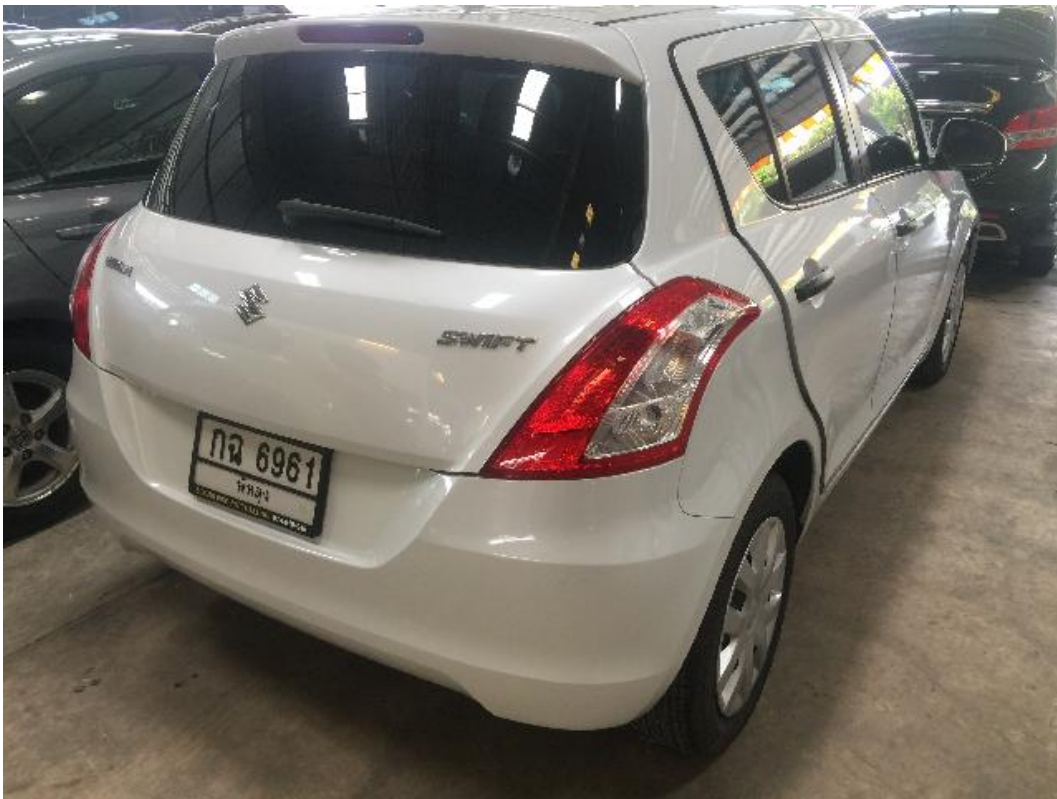
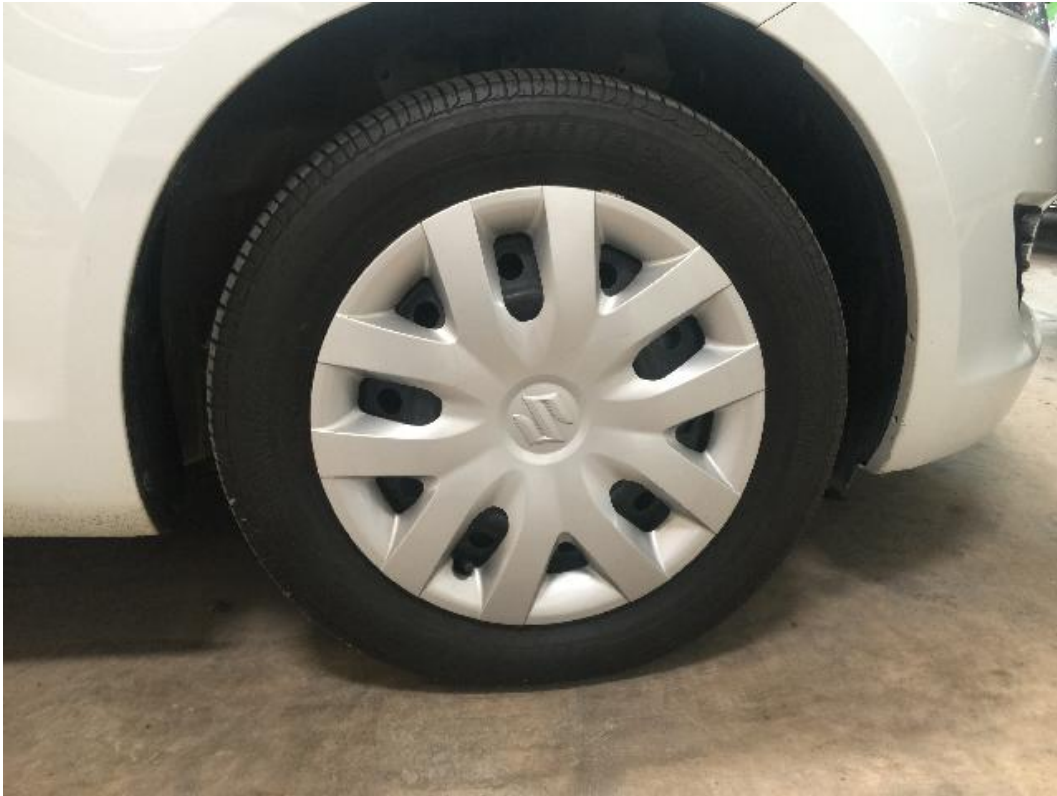
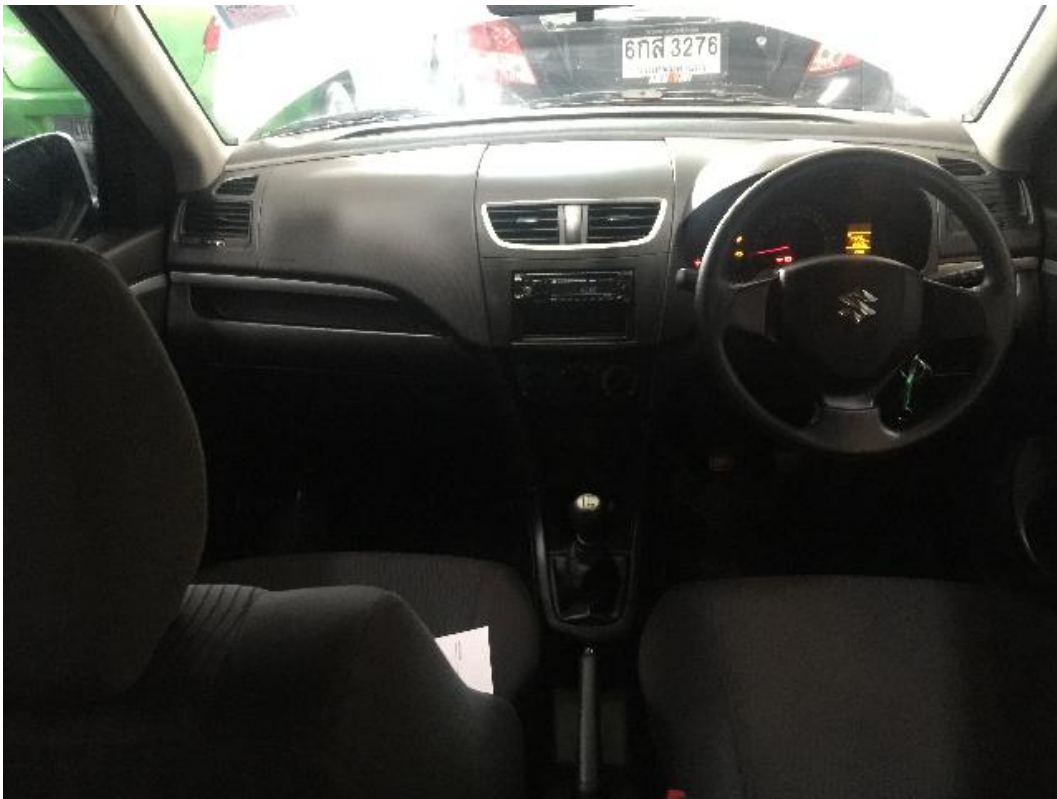
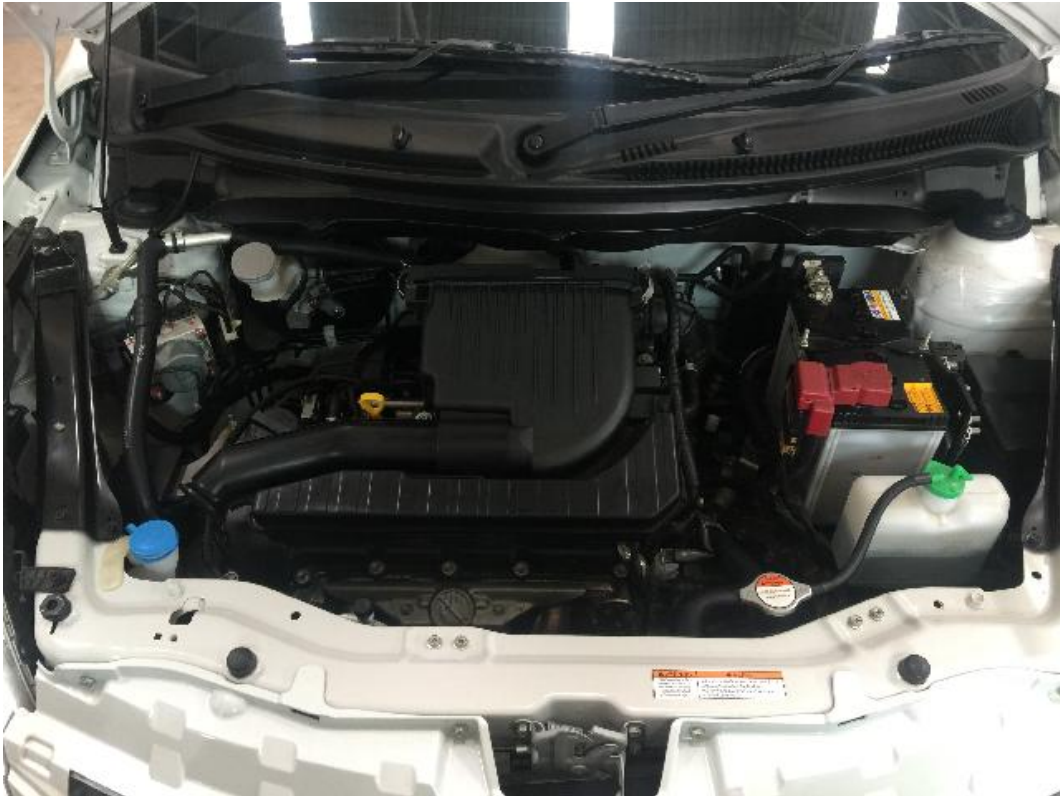
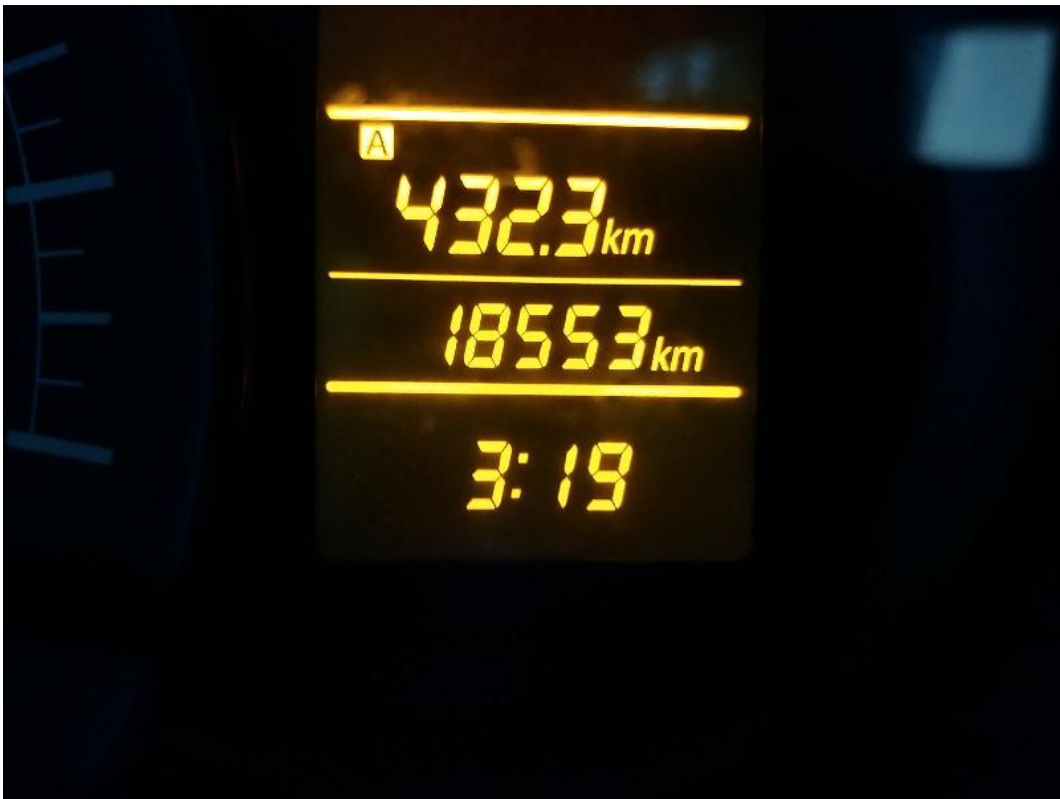
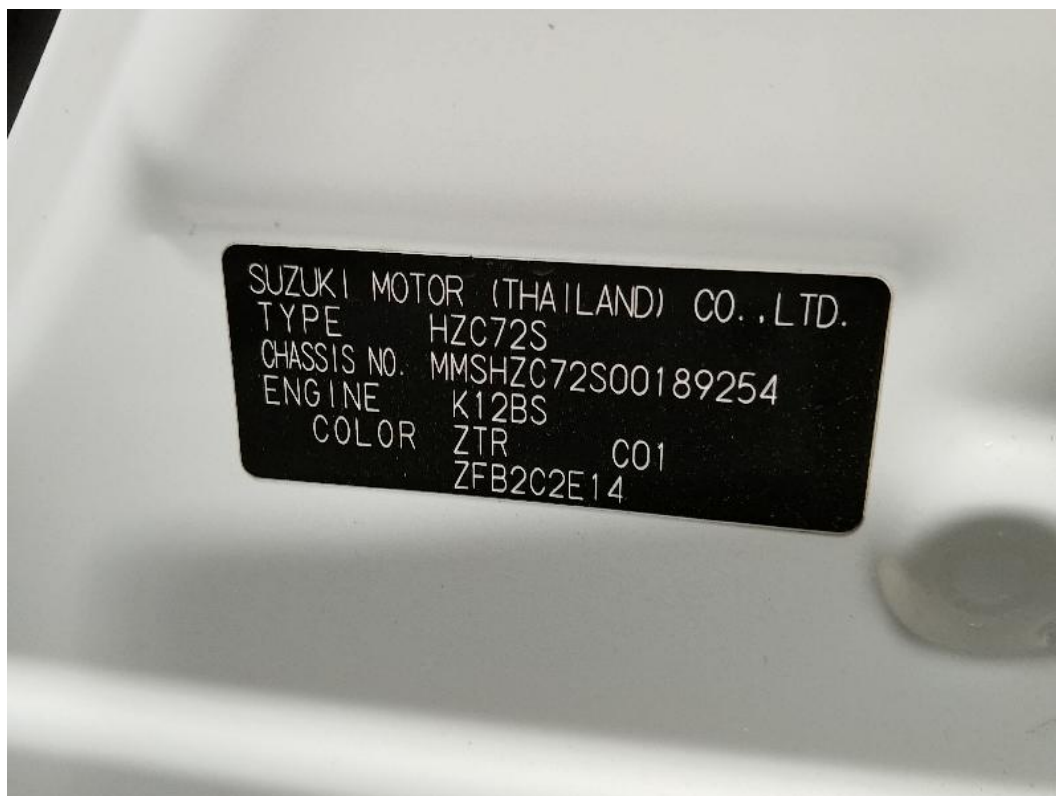
เล็กมาก	มีขนาดเล็กกว่าเหรียญสิบ	เล็ก	มีขนาดเล็กกว่าการ์ด	ปานกลาง	มีขนาดเล็กกว่ากระดาษA4	ใหญ่	มีขนาดใหญ่กว่ากระดาษA4	จำนวนน้อย	5-6แห่ง	จำนวนมาก	มากกว่า7แห่ง									
Front left fender ★★★★★	Bonnet / hood ★★★★★	Front bumper ★★★★★	Front right fender ★★★★★	Front left tire, alloy wheel, wheel cover ร่องยางระดับ 5 ★★★★★	Front right tire, alloy wheel, wheel cover ร่องยางระดับ 5 ★★★★★	Front left door ★★★★★	Front right door ★★★★★	Left side step / side spoiler ★★★★★	Right side step / side spoiler ★★★★★	Rear left door ★★★★★	Rear right door ★★★★★	Left back tire, alloy wheel, wheel cover ร่องยางระดับ 5 ★★★★★	Right front tire, alloy wheel, wheel cover ร่องยางระดับ 5 ★★★★★	Left back fender ★★★★★	Right back fender ★★★★★	Roof ★★★★★	Trunk lid / boot lid ★★★★★	Back rear spoiler Under spoiler ★★★★★	Back rear bumper ★★★★★	<p>[บันทึก] ผ้าคลุมล้อ รอยแยก.รอยขีดข่วน S</p> <p>[ภายใน] ห้องของ สบปรก.รอยขีดข่วน บางส่วน การขี้นซี รอยย่น.รอยขีดข่วน มี ตกแต่จอื่นๆ รอยขีดข่วน บางส่วน</p>

Dashboard ★★★★★	Steering wheel ★★★★★	Front left seat ★★★★★	Front right seat ★★★★☆	Front and back left door trim ★★★★★	Front and back right door trim ★★★★★	Console ★★★★★	Rear seat ★★★★★	Luggage room ★★★★★
