U-Car Grading Report

U-car Grading Report

รุ่น	CHEVROLET SONIC LTZ		
สี	Grey	หมายเลขทะเบียน (Plate number)	กม3470
รุ่นปี	2012	เลขไมล์	95,744กม.
แบบ	เลขตัวถัง	MMTA692JDH701163

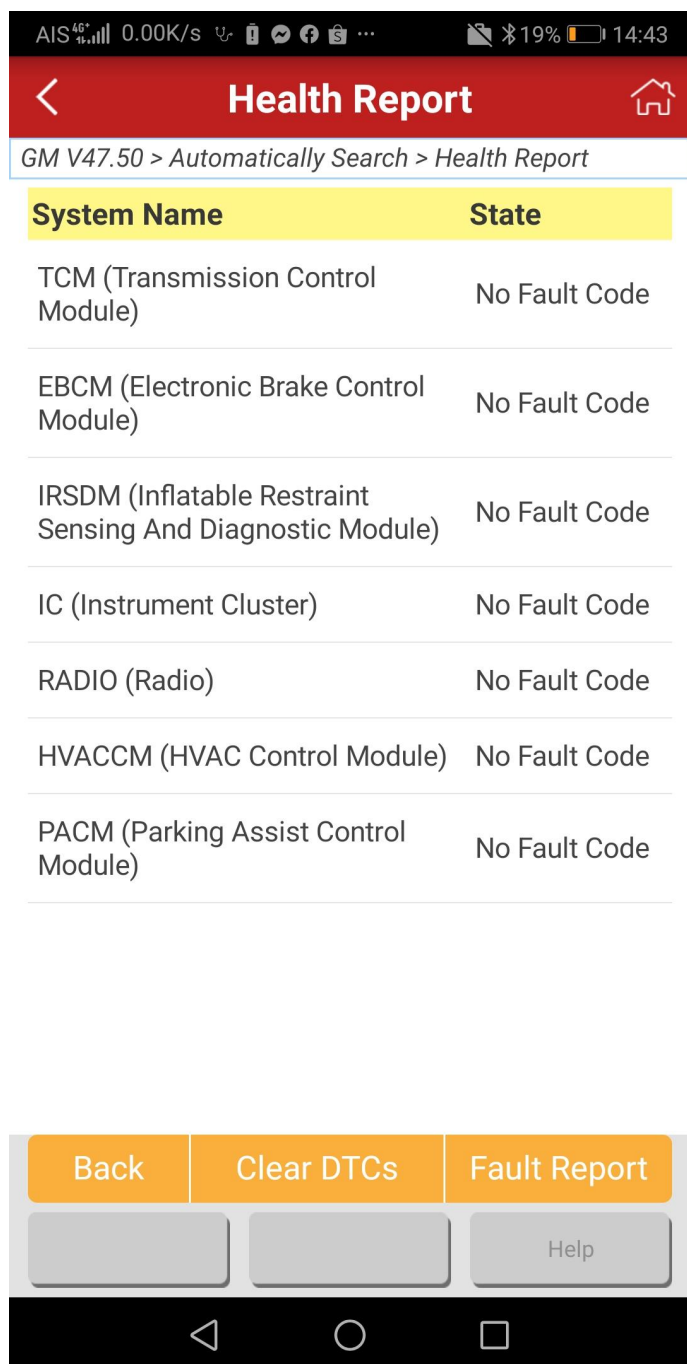
การวินิจฉัย CP 2

Health Report

System Name	State
TCM (Transmission Control Module)	No Fault Code
EBCM (Electronic Brake Control Module)	No Fault Code
IRSDM (Inflatable Restraint Sensing And Diagnostic Module)	No Fault Code
IC (Instrument Cluster)	No Fault Code
RADIO (Radio)	No Fault Code
HVACCM (HVAC Control Module)	No Fault Code
PACM (Parking Assist Control Module)	No Fault Code
