# U-Car Grading Report

รายงานผลการตรวจเช็คสภาพรถยนต์  
ภายใต้การดูแลของสมาคมการประเมินสภาพรถยนต์ประเทศไทย

รุ่น	NISSAN ALMERA 1.0		
สี	แดง	หมายเลขทะเบียน (Plate number)	กพ4771
รุ่นปี	2020	เลขไมล์	58,440กม.
แบบ	เลขตัวถัง	MNTBAAN18Z0009532	
หมายเหตุ

เครื่องยนต์	สภาพดี
วันที่ตรวจสอบ	2024/5/16
สาขา	NL auto car (TTB)
ที่อยู่	สวนหลวง กรุงเทพมหานคร

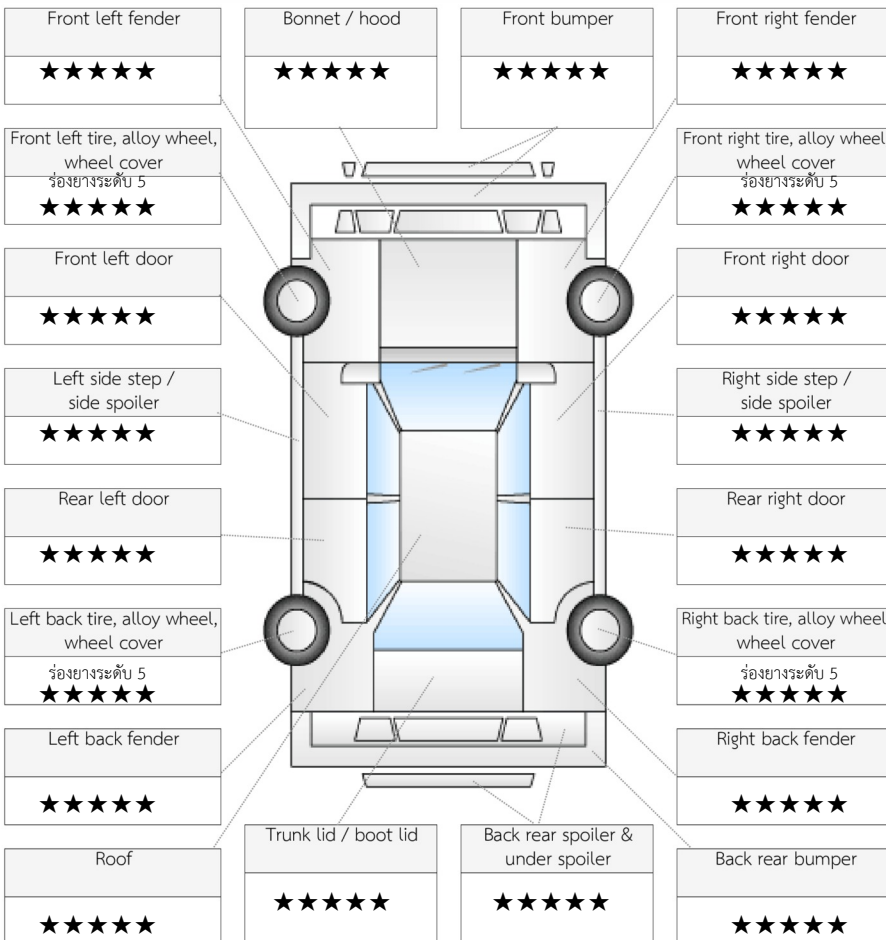
[สถานที่ให้บริการซ่อม]  
แผงตั้งท้าย ถลอก หรือ บวม

[ภายใน]  
ผ้าหลังคา คราบ กลาง
