# U-Car Grading Report

รายงานผลการตรวจเช็คสภาพรถยนต์  
ภายใต้การดูแลของสมาคมการประเมินสภาพรถยนต์ประเทศญี่ปุ่น

| รุ่น | HONDA JAZZ | | |
| รุ่นปี | 2014 | เลขไมล์ | 92,609กม. |

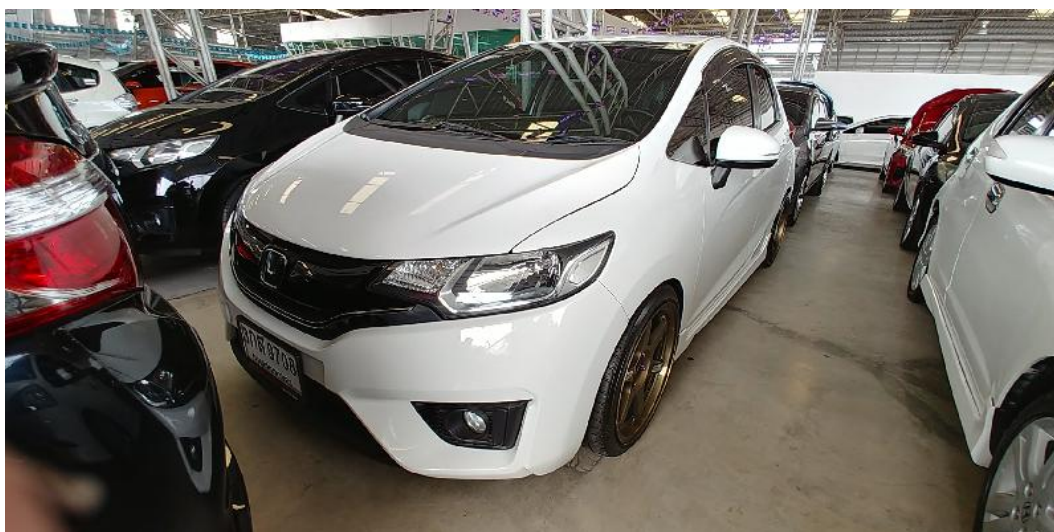
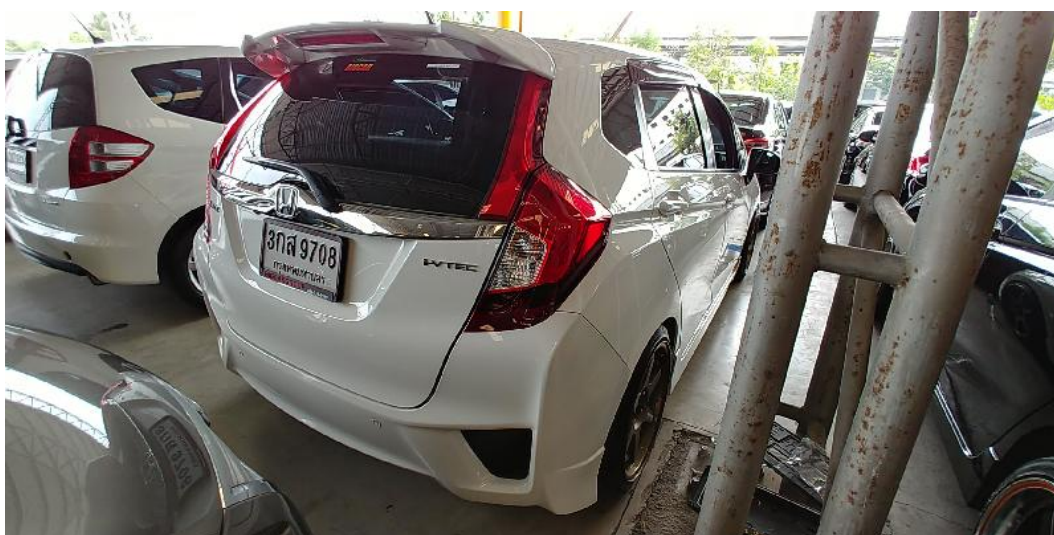
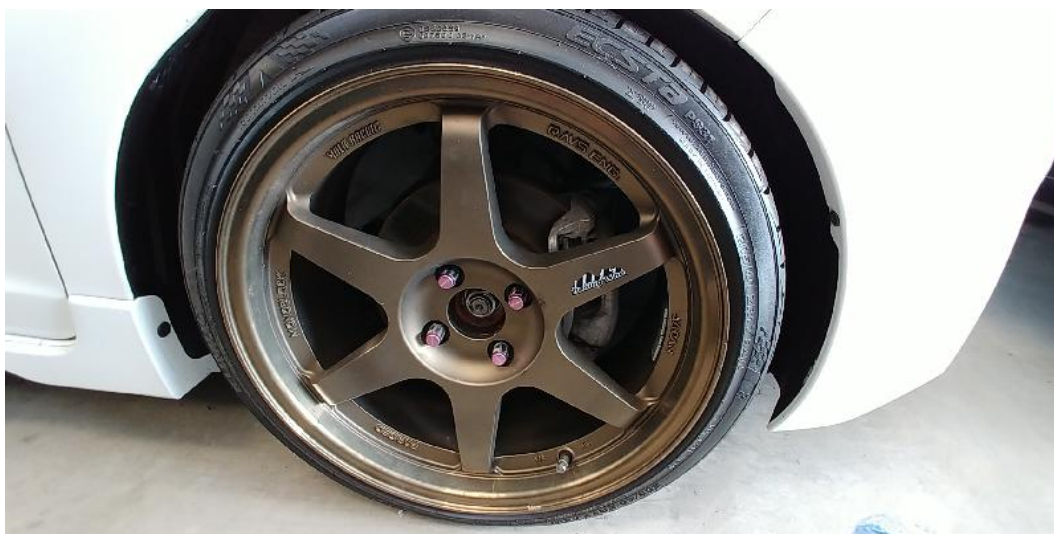
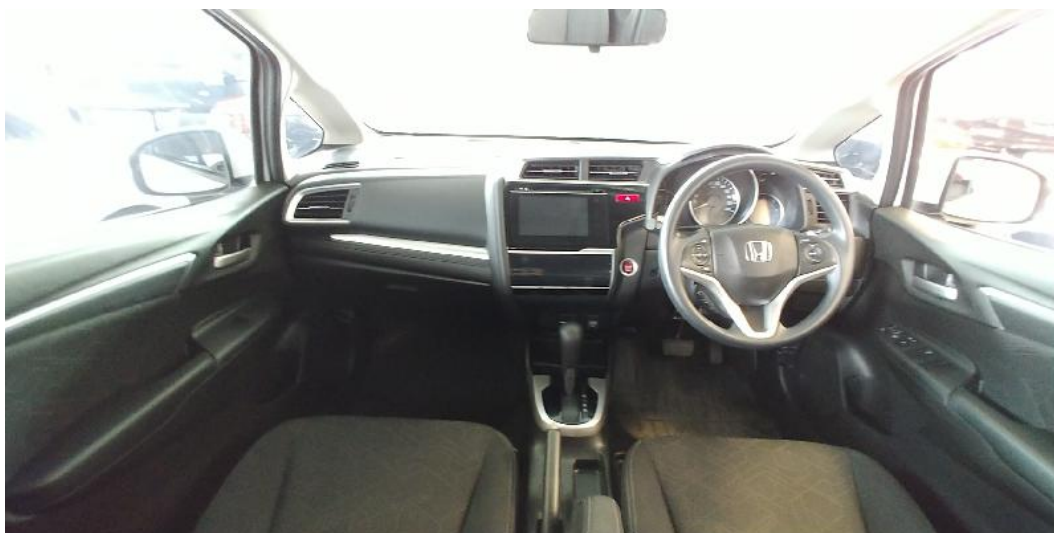
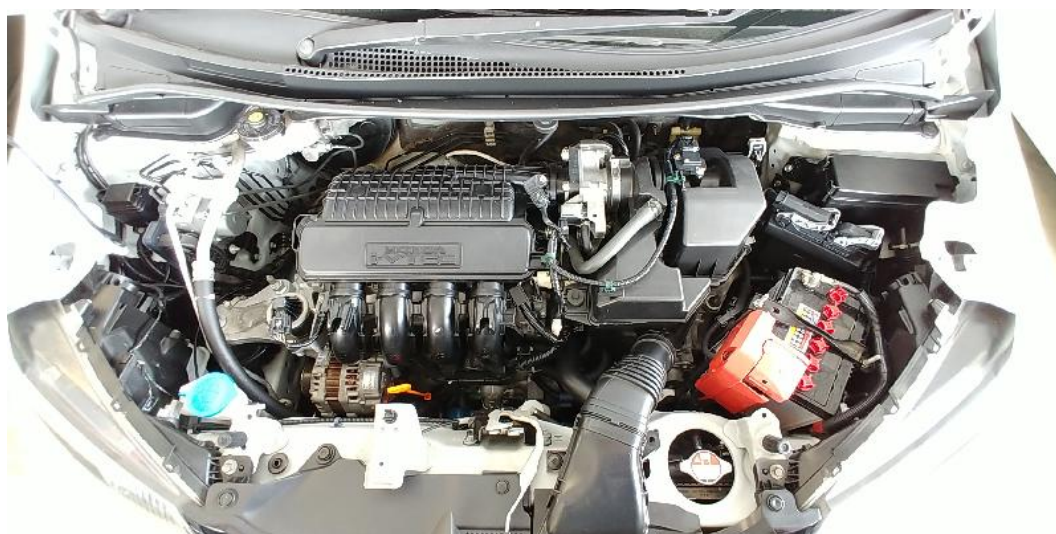
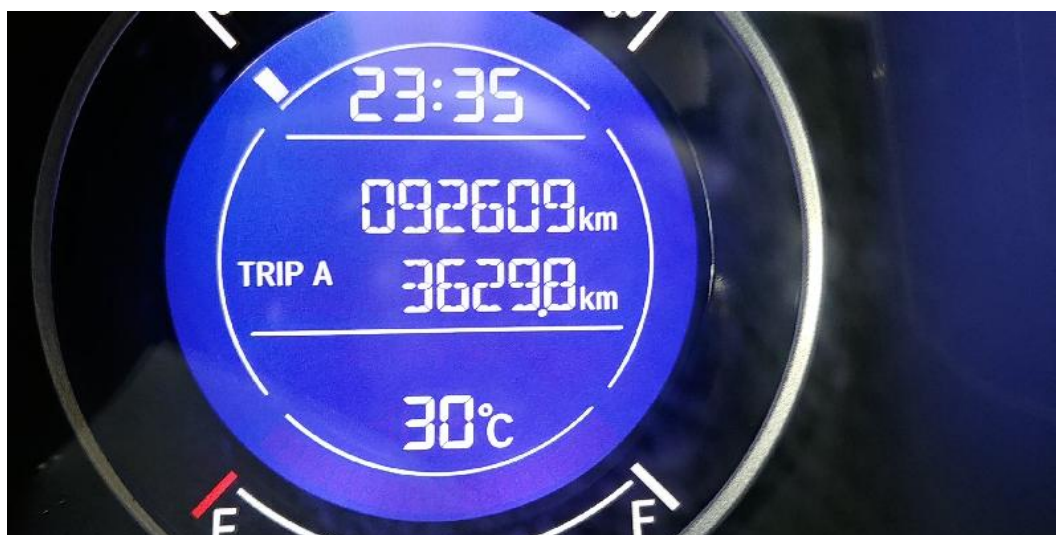
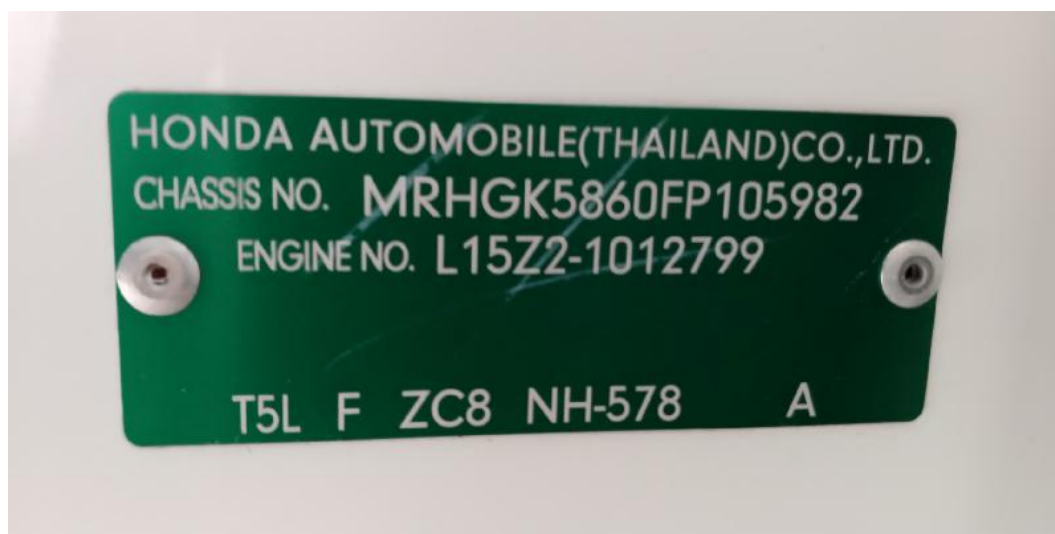
การวินิจฉัย CP 1

| Health Report | |
| HONDA V46.90 > 16PIN DLC > Health Report | |
| System Name | State |
| PGM-FI/Diesel(Engine System) | No Fault Code |
| AT(Automatic Transmission) | No Fault Code |
| ABS(Anti-Lock Braking System) | No Fault Code |
| SRS(Supplemental Inflatable Restraint System) | No Fault Code |
| EPS(Electric Power Steering) | No Fault Code |
| Gauge System | No Fault Code |
| BCM(Body Electrical System) | No Fault Code |
| Air Conditioning System | No Fault Code |
| Honda Smart Key System | No Fault Code |
