# U-Car Grading Report

หนังสือรับรอง โดย GOO INSPECTION

| รุ่น | TOYOTA ALTIS 1.6 E CNG | | |
| แบบ | เลขตัวถัง | MR053REH104528640 | |

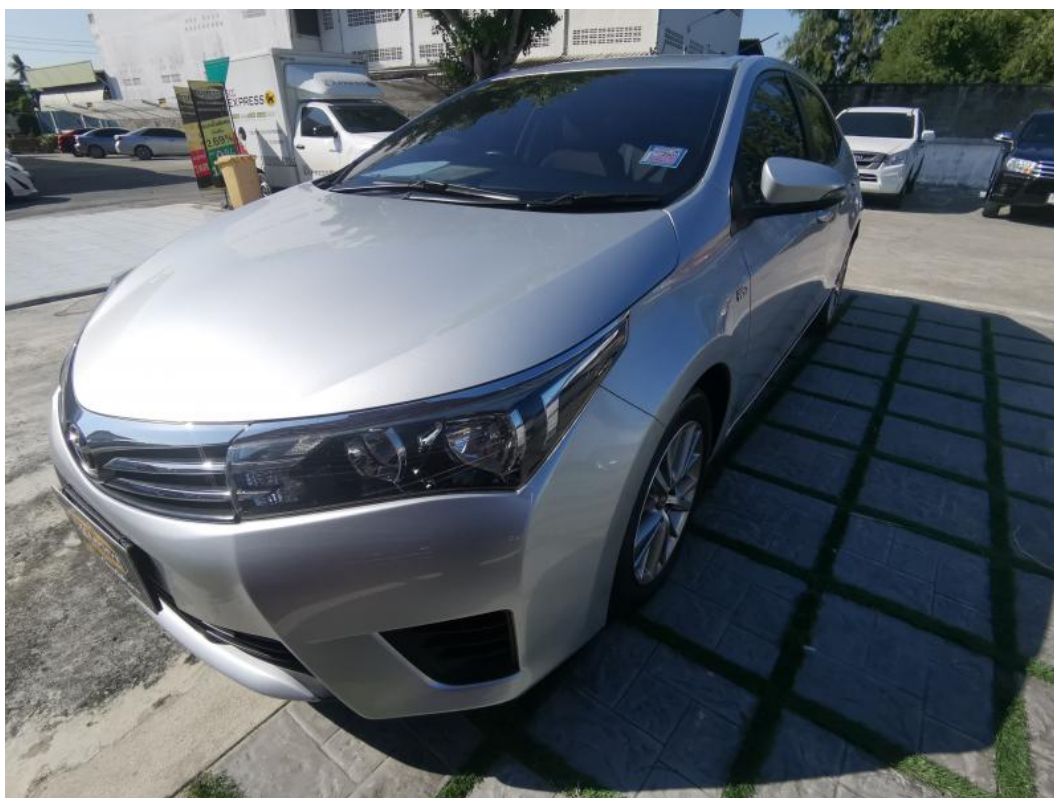
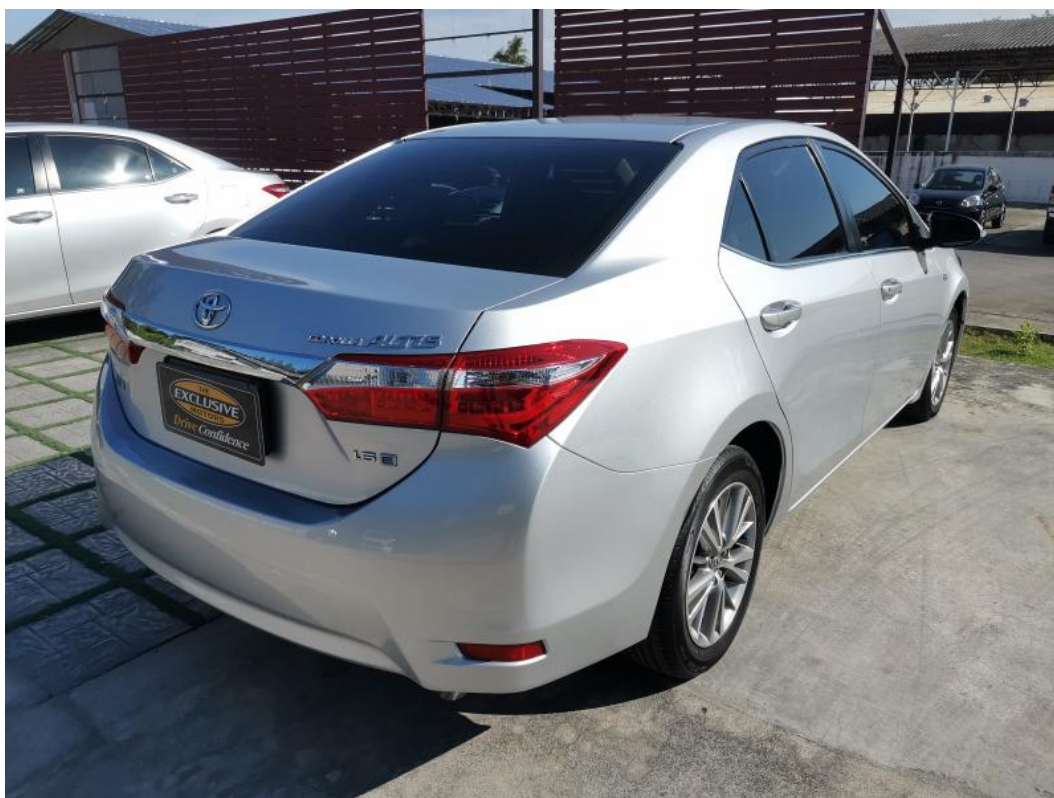
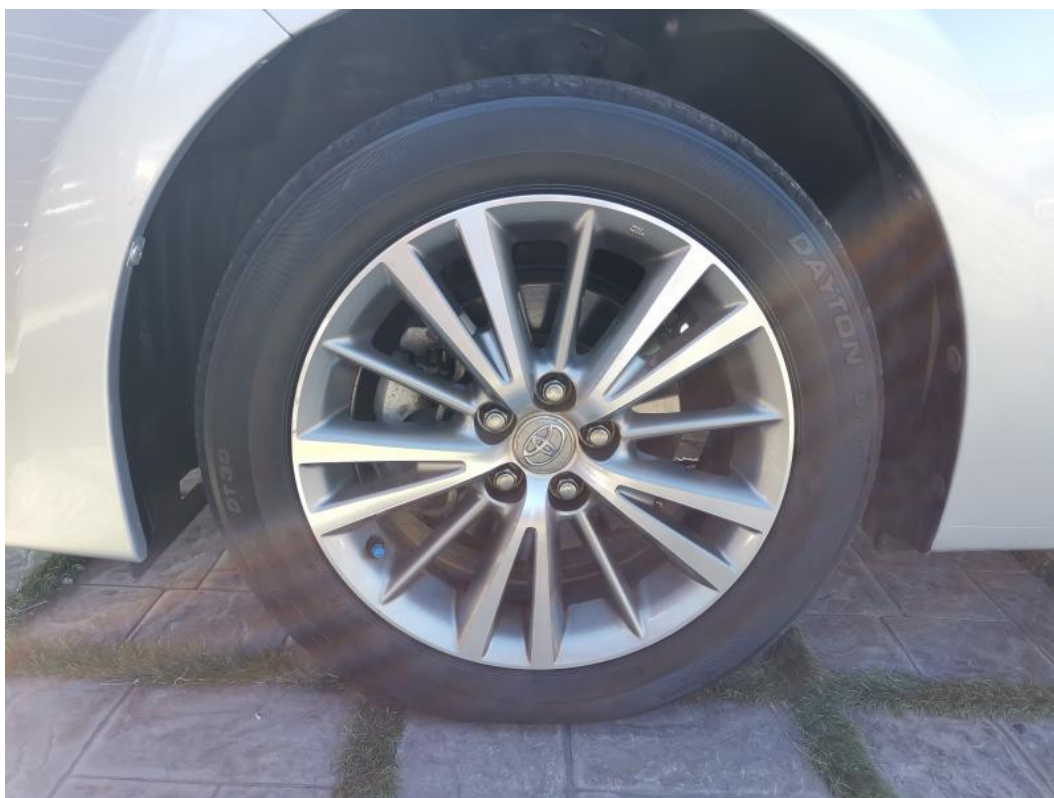
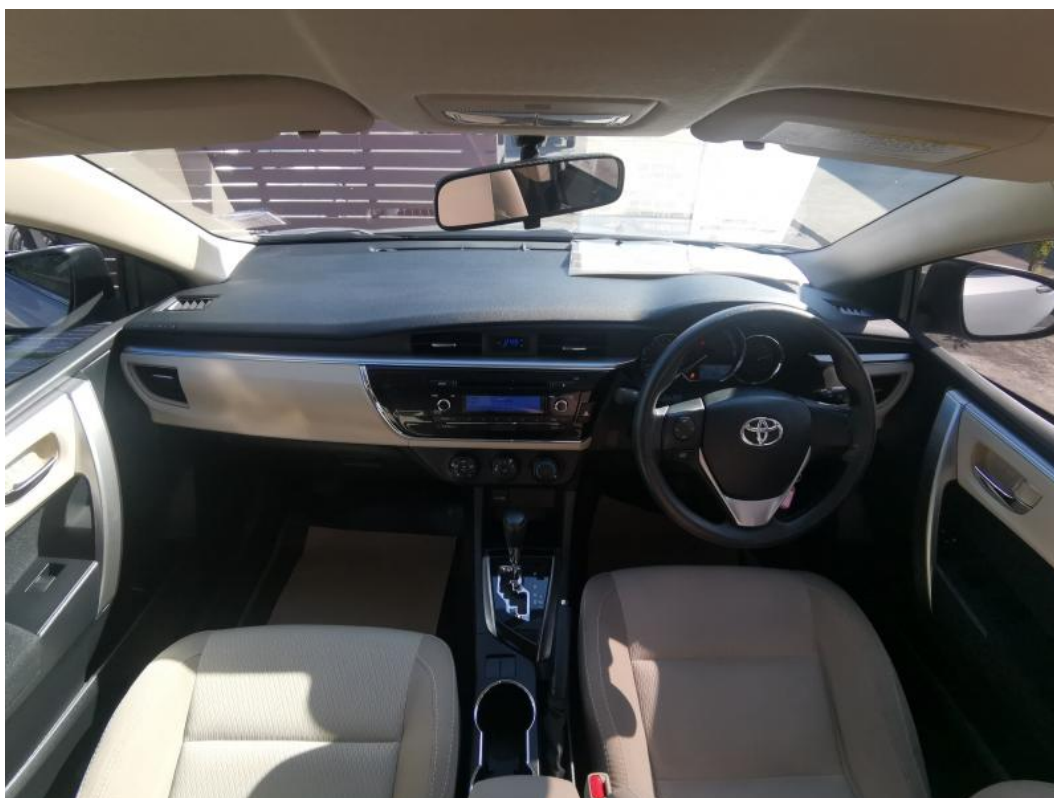
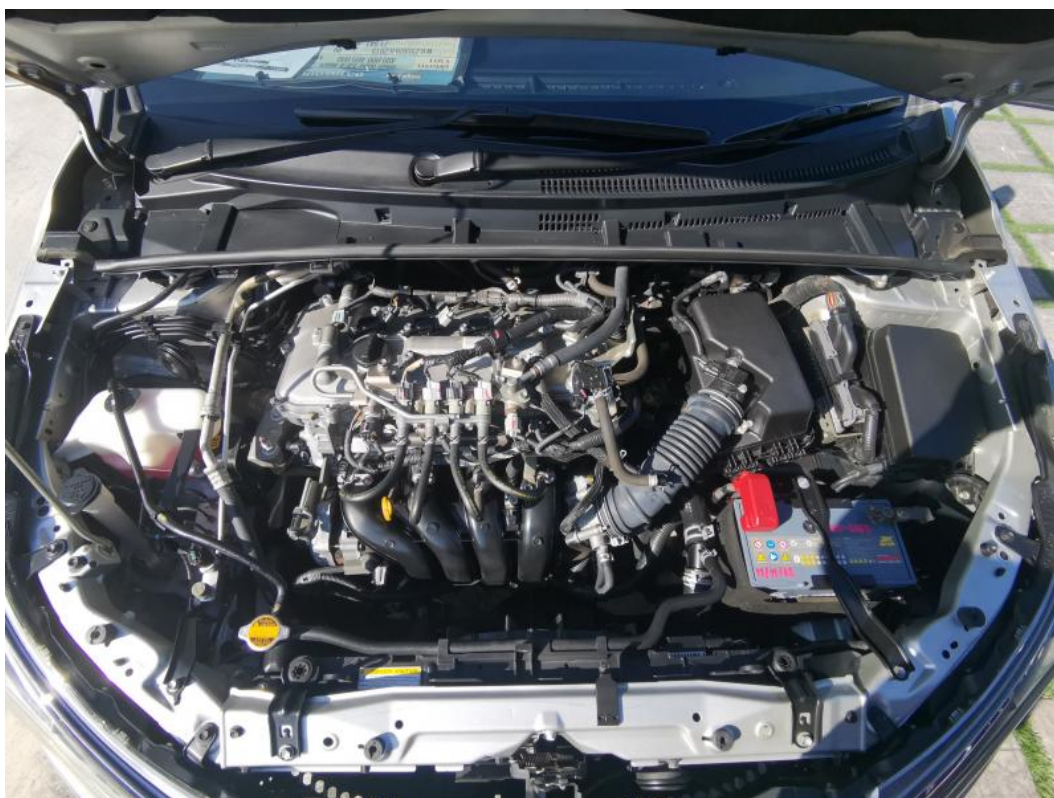
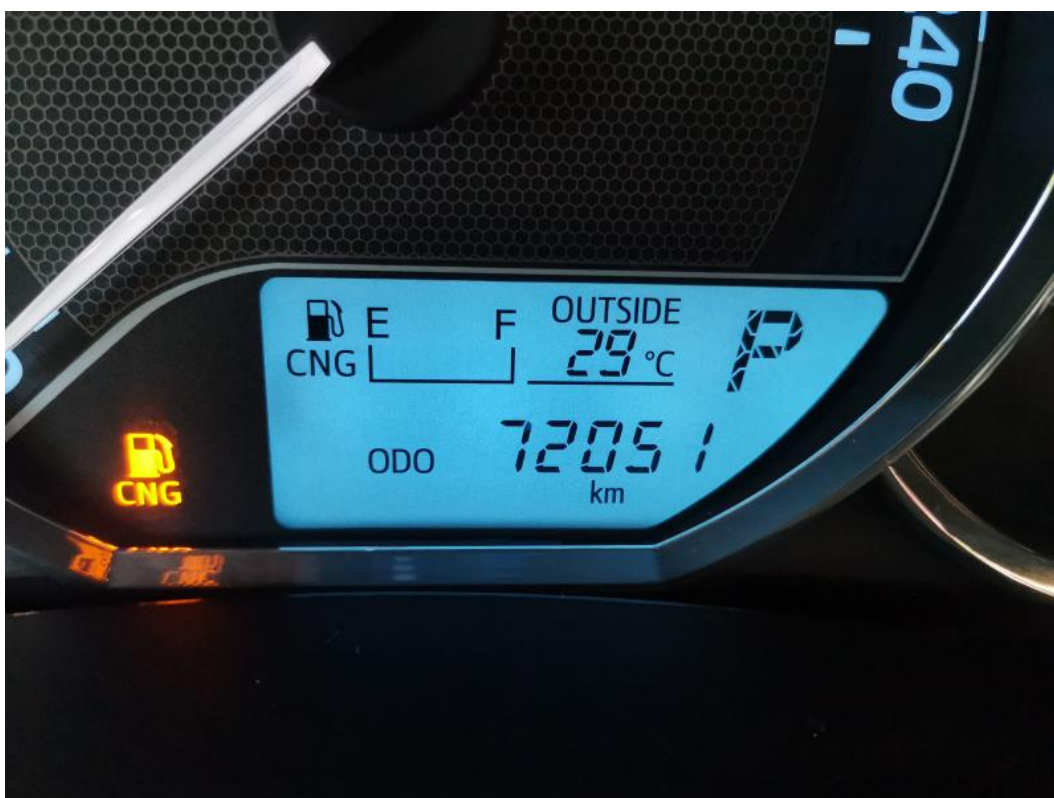
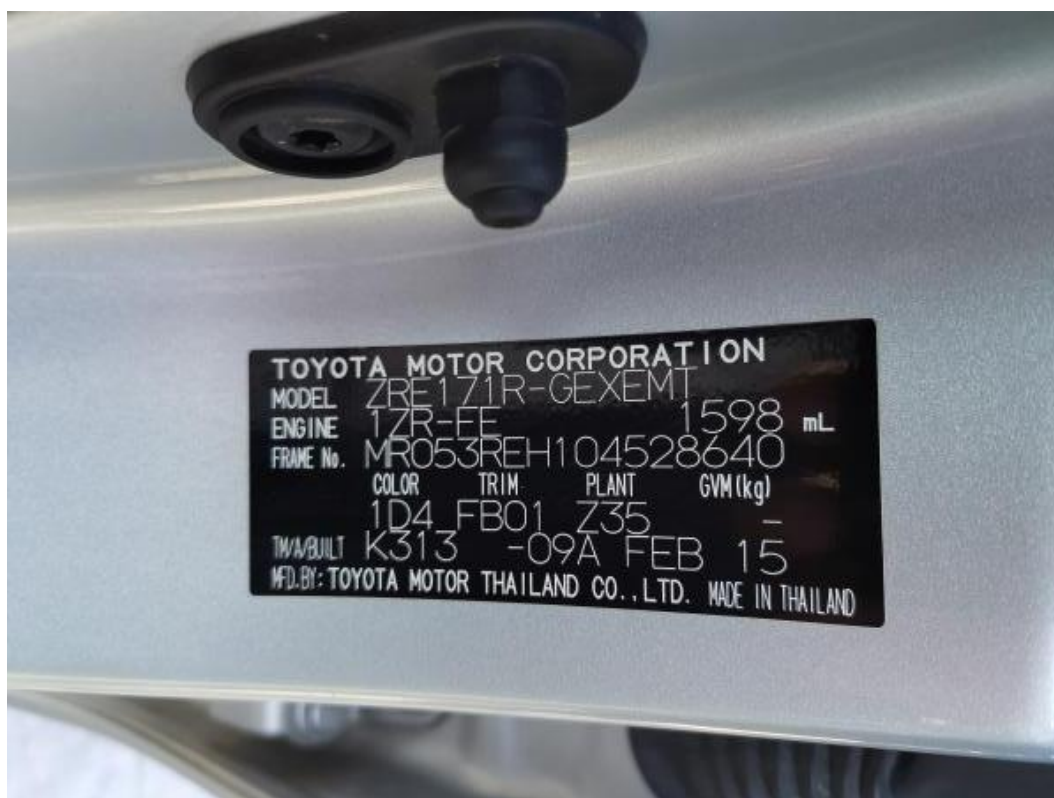
การวินิจฉัย CP 1

การวินิจฉัย CP 2

| Health Report | | Health Report | |
|---|---|---|---|
| Engine and ECT | No Fault Code | Engine and ECT | No Fault Code |
