U-Car Grading Report

รายงานผลการตรวจเช็คสภาพรถยนต์
ภายใต้การดูแลของสมาคมการประเมินสภาพรถยนต์ประเทศไทย

รุ่น	ISUZU D-MAX 2.5 SLX EXTENDED CAB		
สี	Gold	หมายเลขทะเบียน (Plate number)	ฝฉ2640
รุ่นปี	2006	เลขไมล์	210,336กม.
แบบ	เลขตัวถัง	MP1TFR86H6T167109

เครื่องยนต์	สภาพดี
วันที่ตรวจสอบ	2019/11/6
สาขา	Sahayontr 777
ที่อยู่

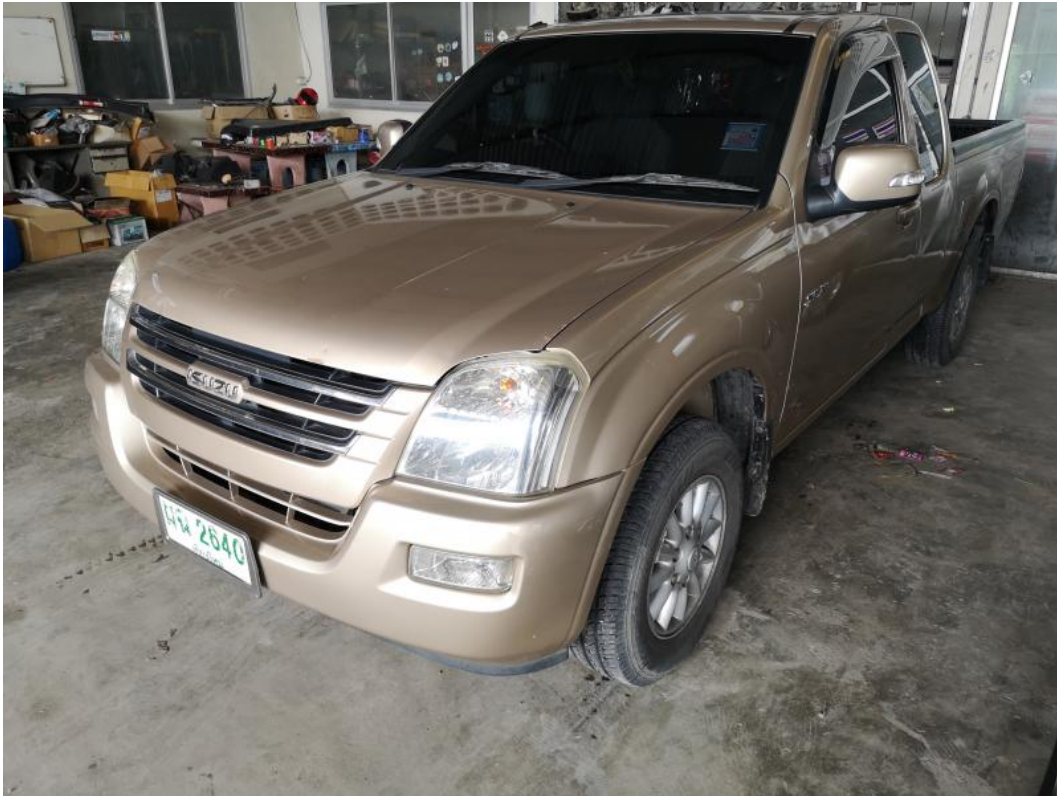
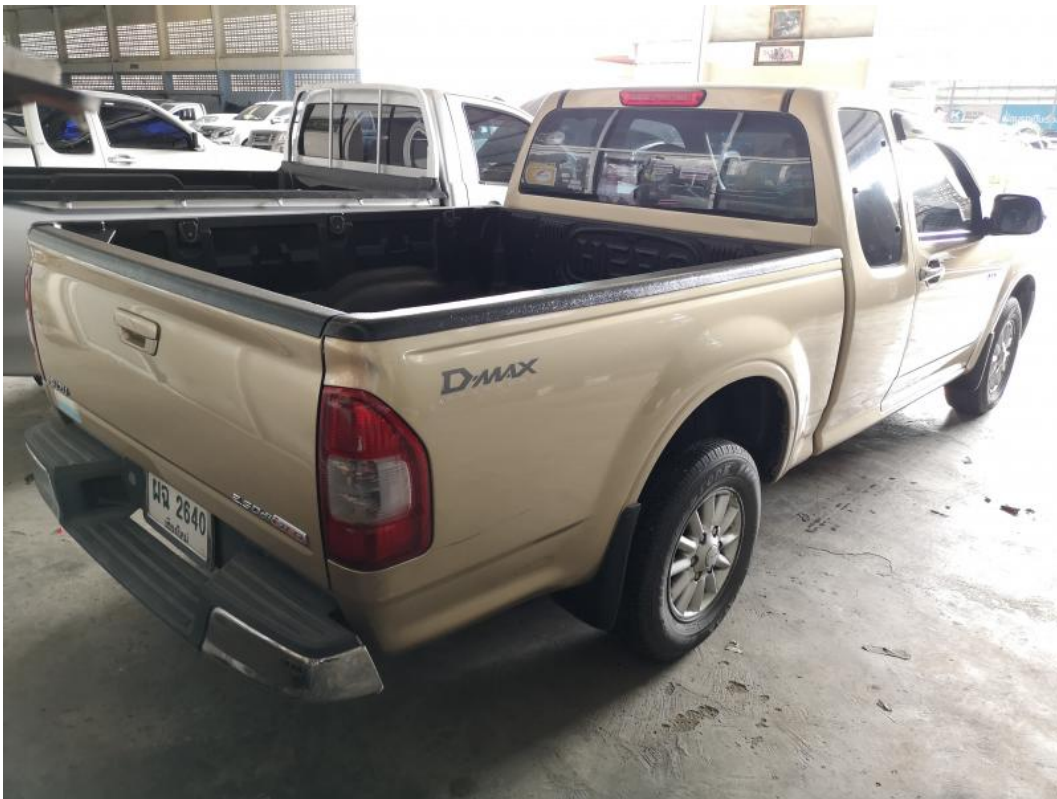
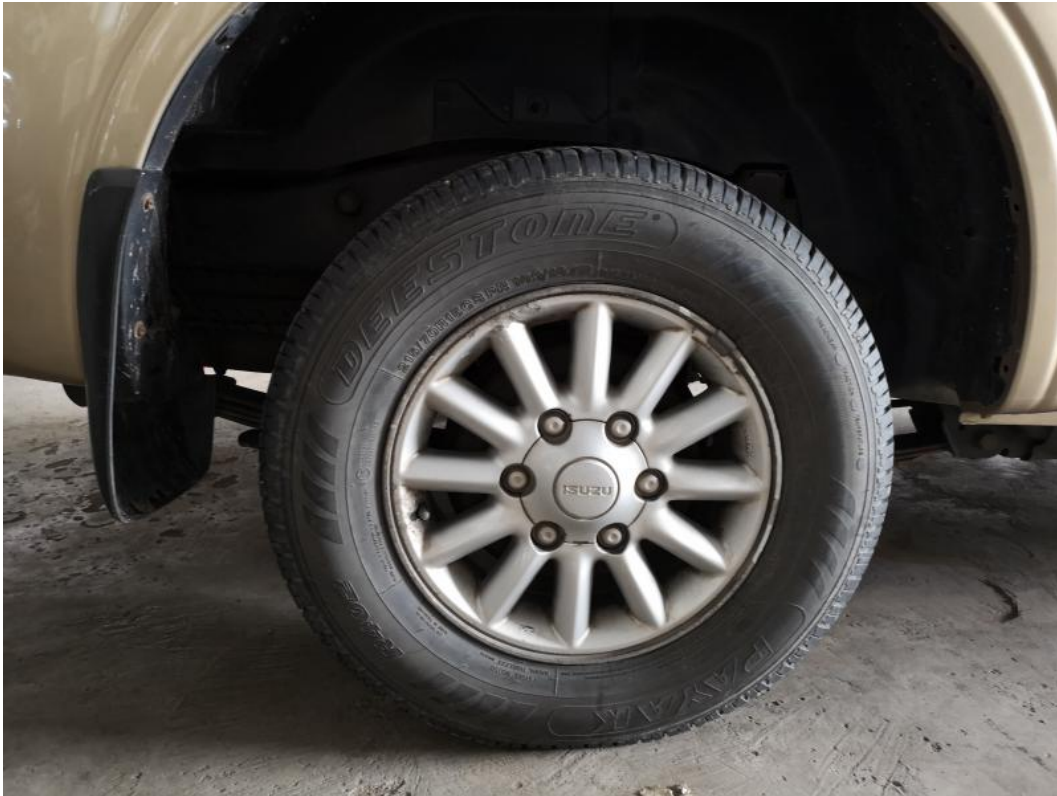
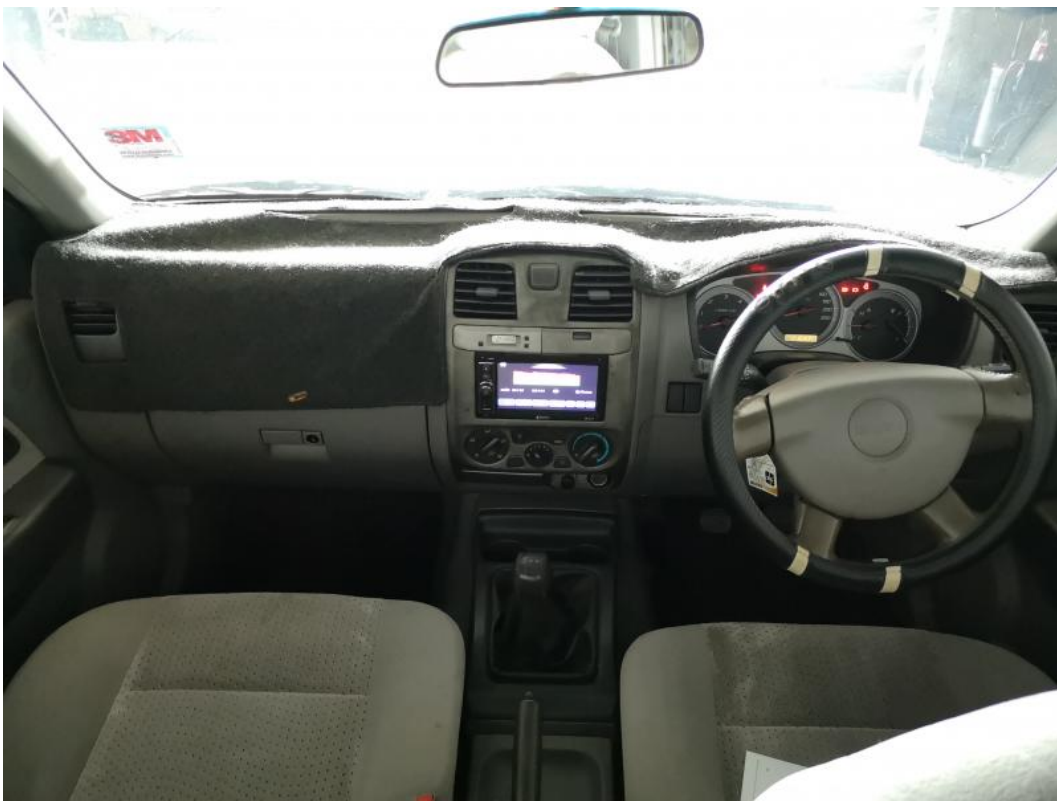
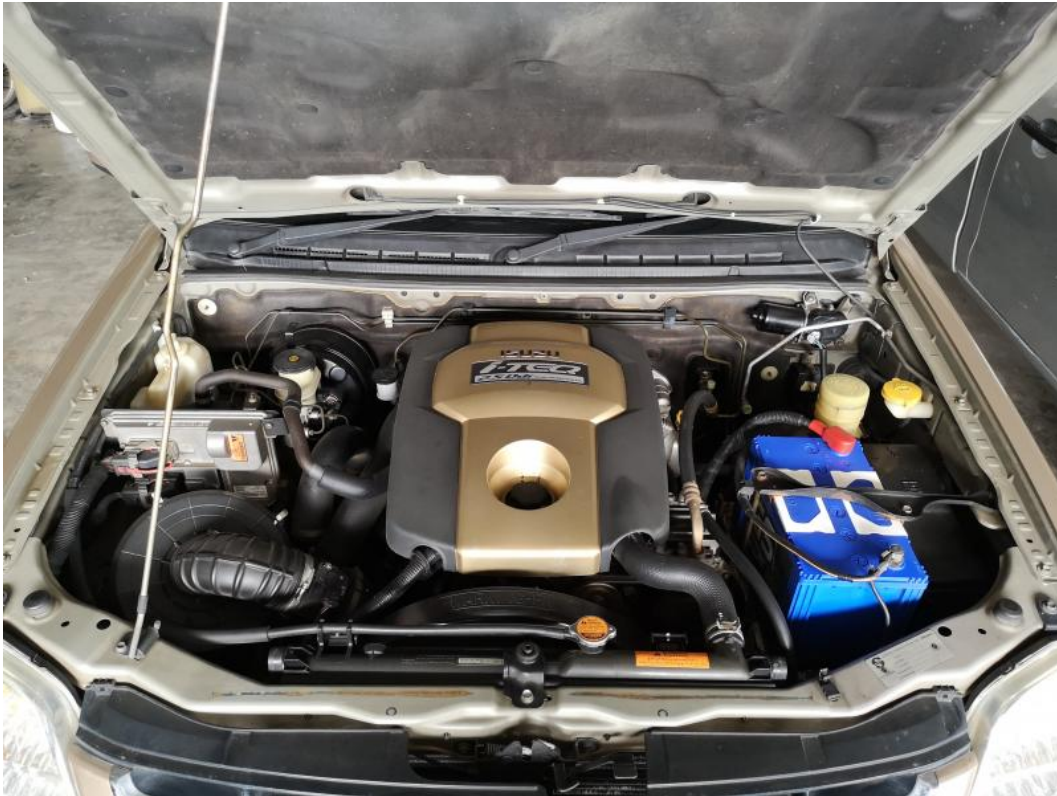
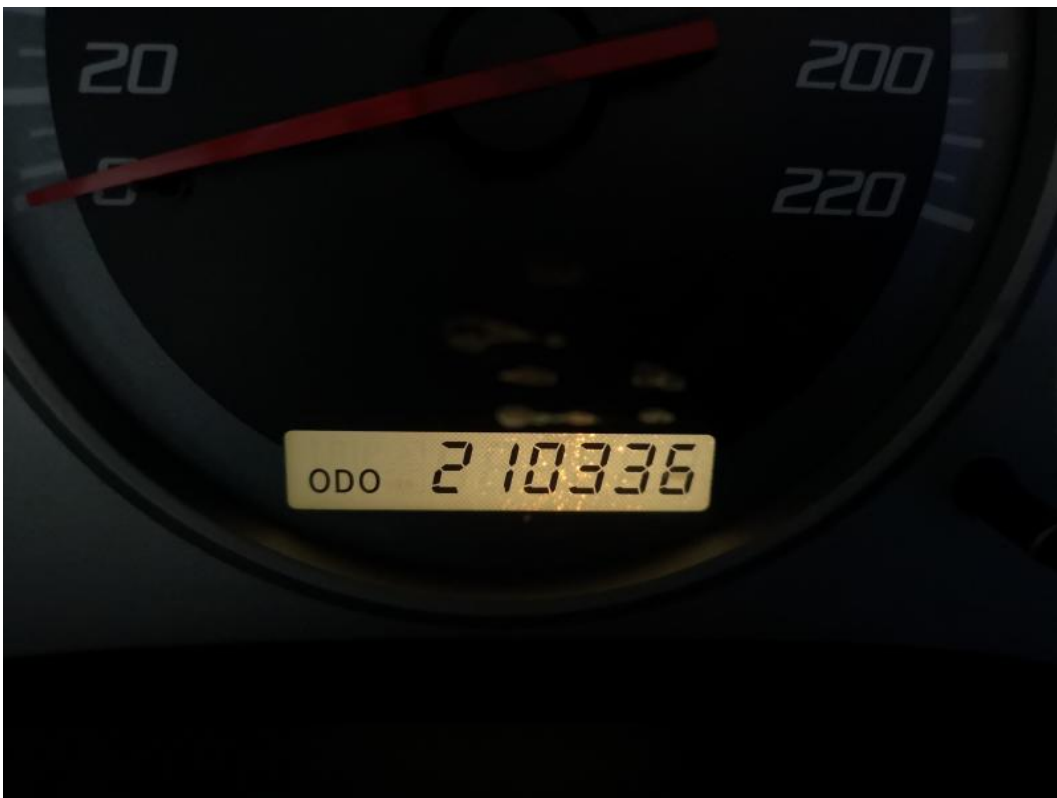
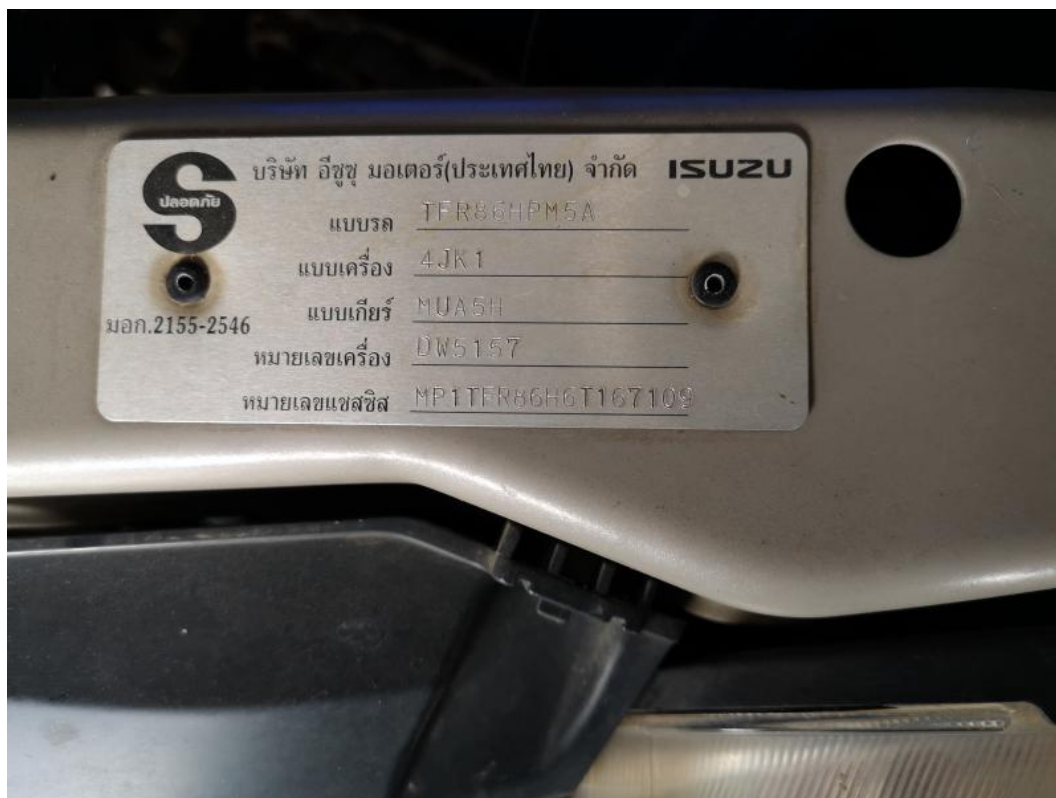
<p>Front left fender ★★★★★</p> <p>Front left door ★★★★★</p> <p>Front left tire, alloy wheel, wheel cover ร่องยางระดับ 9 ★★★★★</p> <p>Left side step / side spoiler ★★★★★</p> <p>Left back tire, alloy wheel, wheel cover ร่องยางระดับ 9 ★★★★★</p> <p>Rear left door ★★★★★</p> <p>Left wheel well (outer) ★★★★★</p> <p>Roof ★★★★★</p> <p>Dashboard ★★★★★</p> <p>Front left seat ★★★★★</p> <p>Front and back left door trim ★★★★★</p> <p>Rear seat ★★★★★</p>		<p>Bonnet / hood ★★★★★</p> <p>Front bumper ★★★★★</p> <p>Front right door ★★★★★</p> <p>Front right tire, alloy wheel, wheel cover ร่องยางระดับ 9 ★★★★★</p> <p>Right side step / side spoiler ★★★★★</p> <p>Right front tire, alloy wheel, wheel cover ร่องยางระดับ 9 ★★★★★</p> <p>Rear right door ★★★★★</p> <p>Right wheel well (outer) ★★★★★</p> <p>Truck bed ★★★★★</p> <p>Back rear spoiler & under spoiler ★★★★★</p> <p>Steering wheel ★★★★★</p> <p>Front right seat ★★★★☆</p> <p>Front and back right door trim ★★★★★</p> <p>Console ★★★★★</p> <p>Luggage room ★★★★★</p>	<p>Front right fender ★★★★★</p> <p>Back panel ★★★★★</p> <p>[บันทึก] Right center panel ทำเครื่องหมายจากงานโลหะ มี Left center panel ทำเครื่องหมายจากงานโลหะ มี กระจกข้างขวา แตก แตก กระจกข้างขวา ไฟไม่รอยขีดข่วน บางส่วน</p> <p>[หน้าต่าง] กระจกหน้ารถ หินกระเด็น ทั้งหมด</p> <p>[เบา] Right tail lens แตก มี</p> <p>[ภายใน] Headliner สปรก M</p>

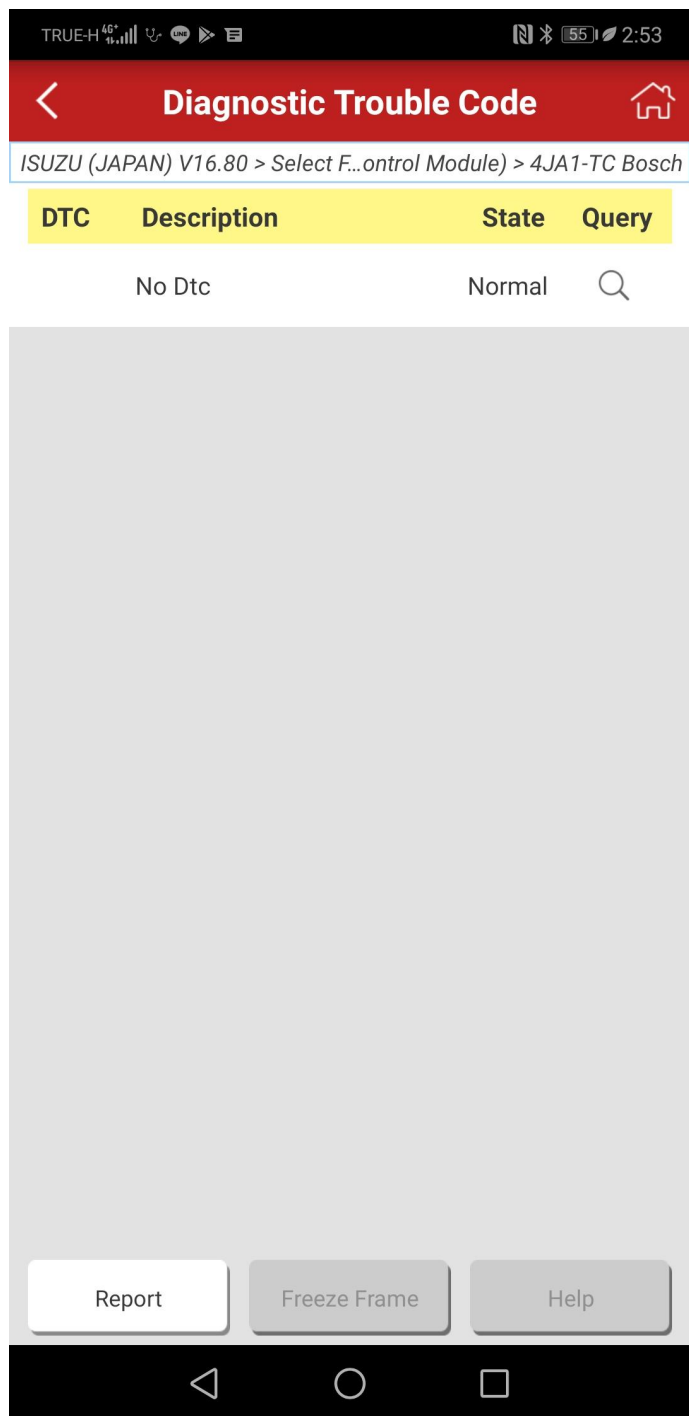
การวินิจฉัย CP 1

การวินิจฉัย CP 2
