U-Car Grading Report

U-car Grading Report

รุ่น	MERCEDES-BENZ E300		
สี	Black	หมายเลขทะเบียน (Plate number)	5กร966
รุ่นปี	2014	เลขไมล์	88,743กม.
แบบ	เลขตัวถัง	WDD2122982B095086

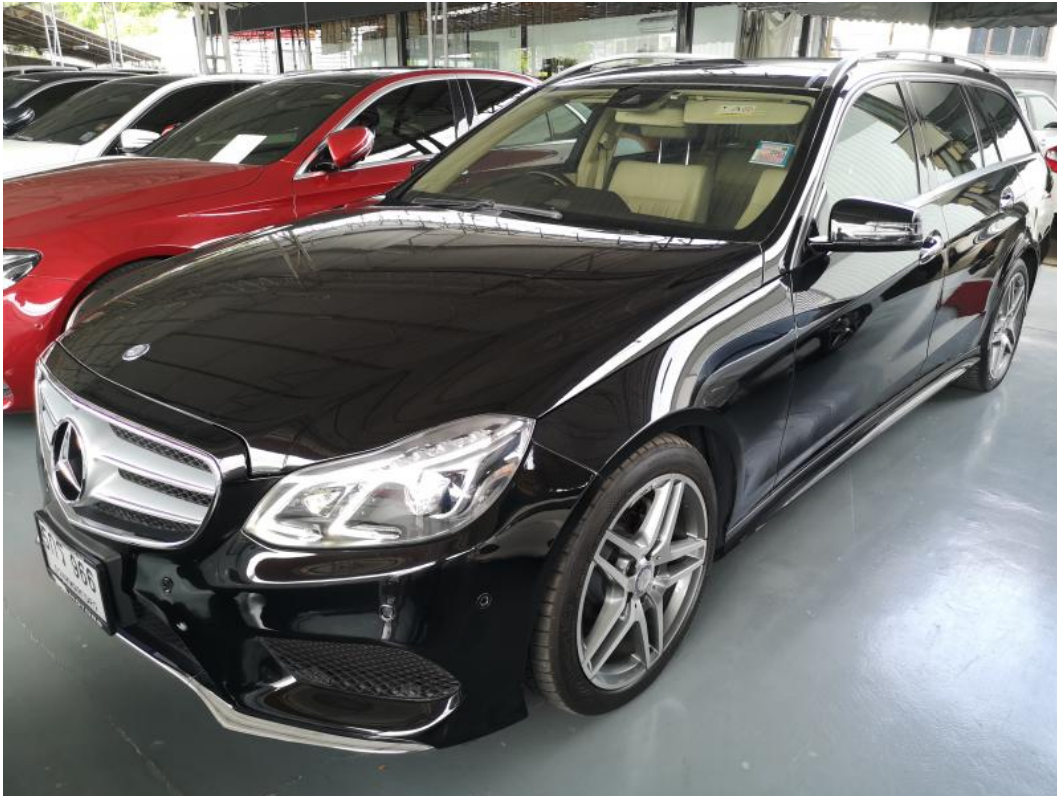
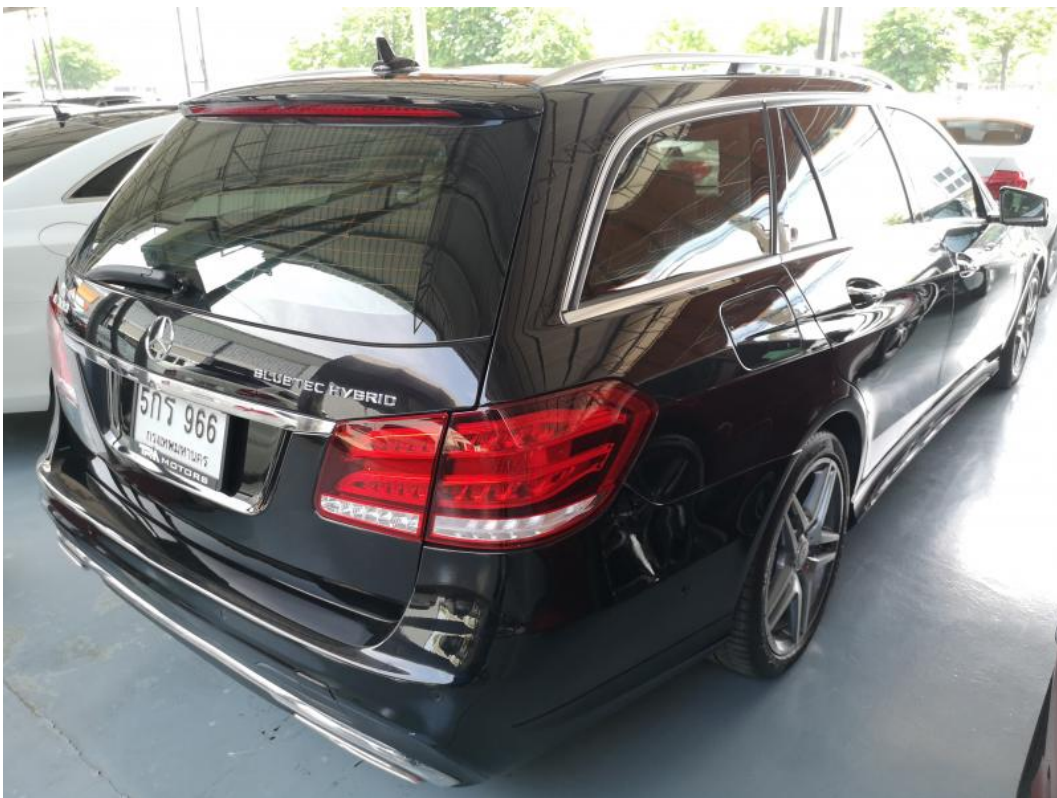
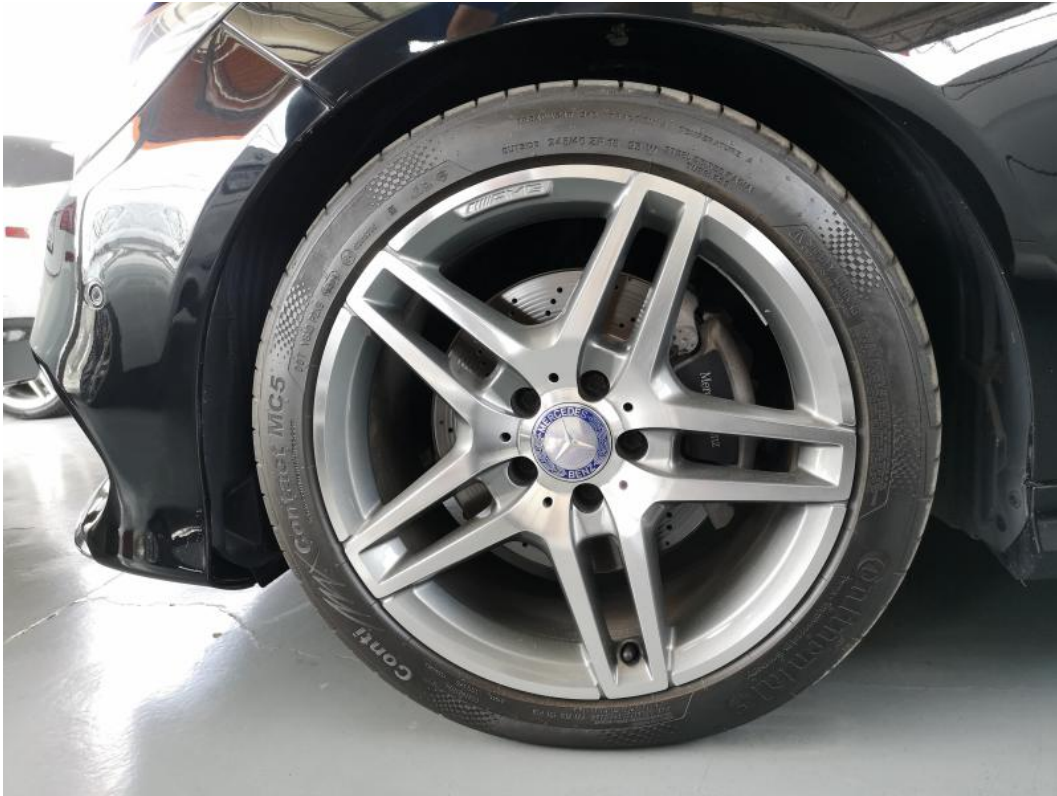
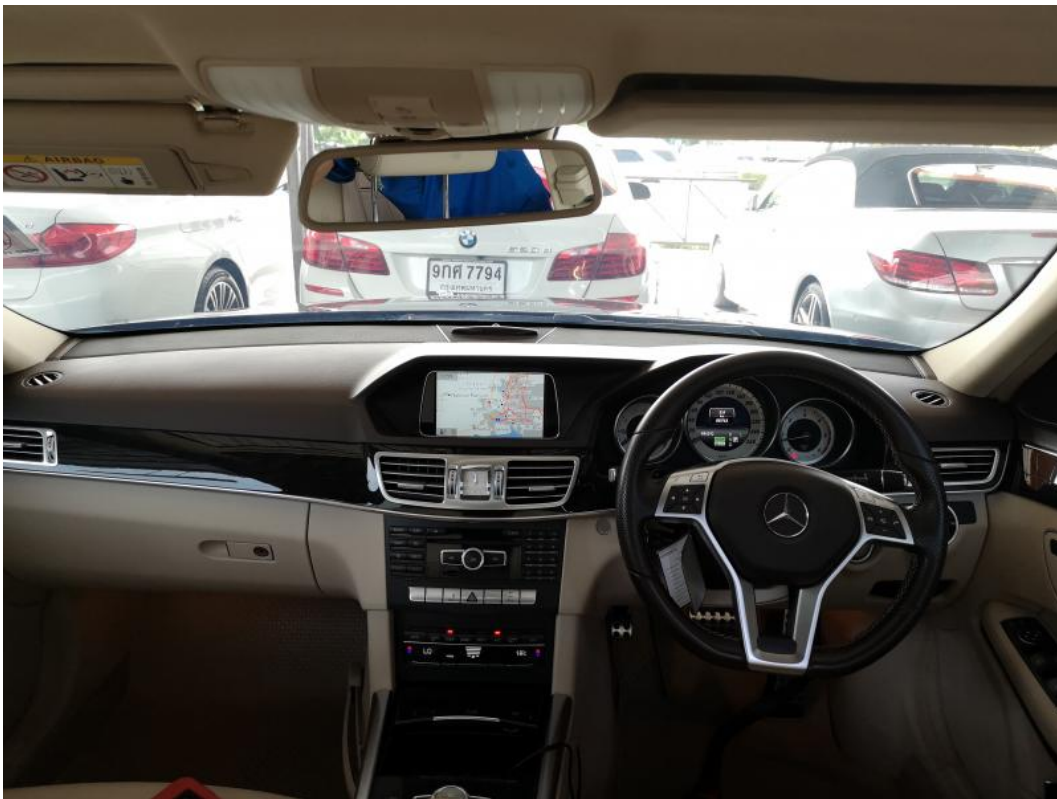
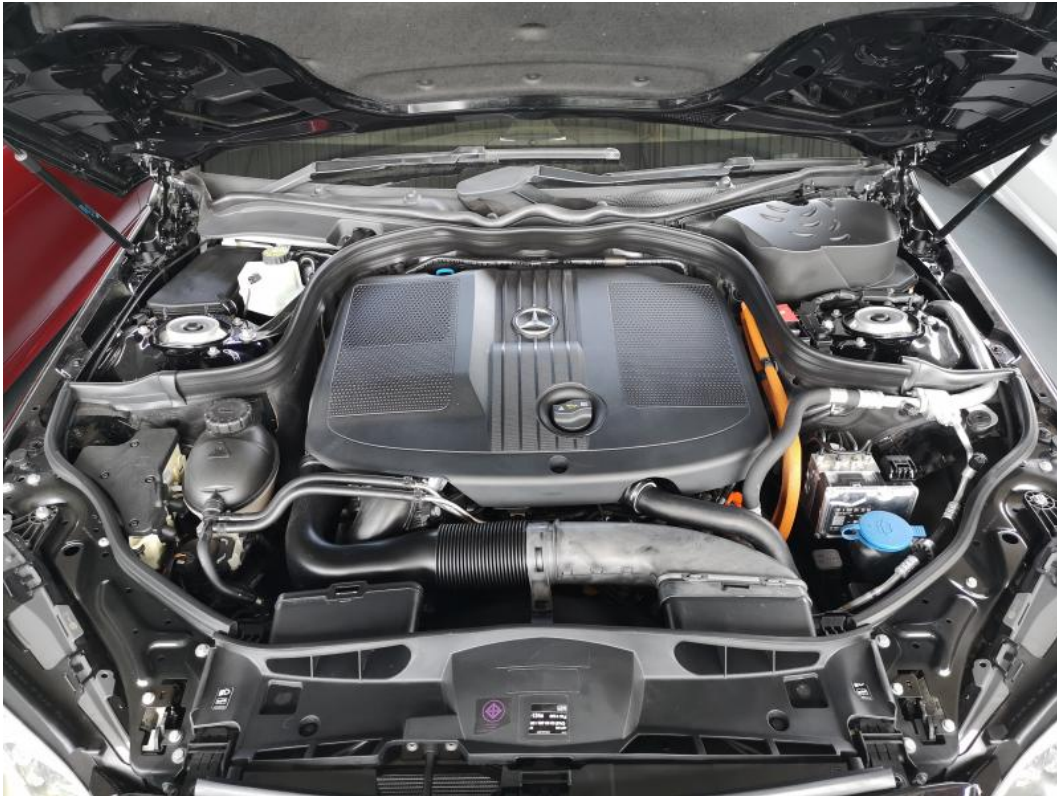
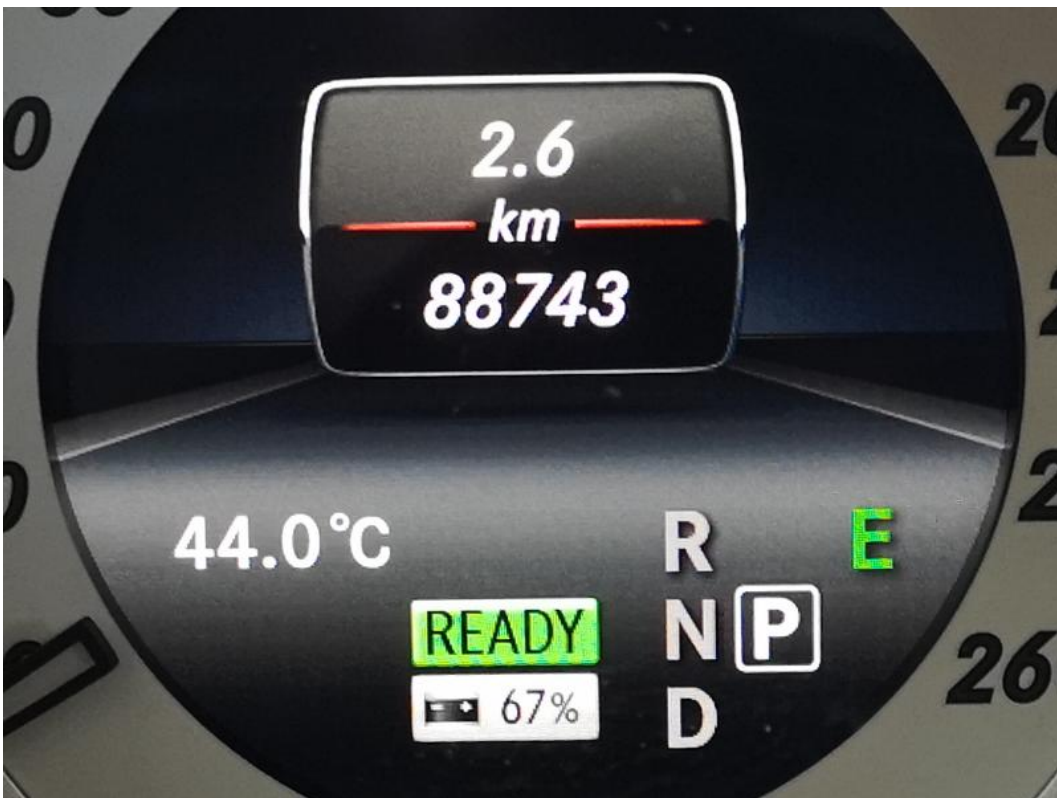
Diagnostic Trouble Code			Diagnostic Trouble Cod		
MERCEDES V49.34 > Automatically Search			MERCEDES V49.34 > Automatically Search		
MIF - Media Interface	Normal	Enter	ECM - Engine Control Module(CDI)	Normal	Enter
ESA'Front Passenger' - Electric Seat Adjustment 'Front passenger'(N32/2)	Normal	Enter	FSCU - Control Unit'Fuel pump'(N118)	Normal	Enter
ESA 'Driver' - Electric Seat Adjustment 'Drive'(N32/1)	Normal	Enter	SG-EM - Electric Motor Control Unit	Normal	Enter
DCU_LF - Left Front door(N69/1)	Normal	Enter	TCM - Transmission Control Module	Normal	Enter
DCU_RF - Right Front door(N69/2)	Normal	Enter	AIRMATIC - AIRMATIC(N51/3)	Normal	Enter
DCU_LR - Left Rear door(N69/3)	Normal	Enter	ES - Electronic Power Steering	Normal	Enter
DCU_RR - Right Rear door(N69/4)	Normal	Enter	EZS - Electronic Ignition lock(N73)	Normal	Enter
AC - Air Conditioning(N22/7)	Normal	Enter	KG - KEYLESS GO(N69/5)	Normal	Enter
MFK - Multifunction camera(A40/11)	Normal	Enter	SCCM - Steering Column module(N80)	Normal	Enter

RFK - Backup Camera	Normal	Enter	SD - Control Module Sliding Roof	Normal	Enter
