U-Car Grading Report

U-car Grading Report

รุ่น	ISUZU MU-X 3.0 DVD NAVI		
สี	White	หมายเลขทะเบียน (Plate number)	กอ191
รุ่นปี	2019	เลขไมล์	10,172กม.
แบบ	เลขตัวถัง	MP1TFR85GKT000173

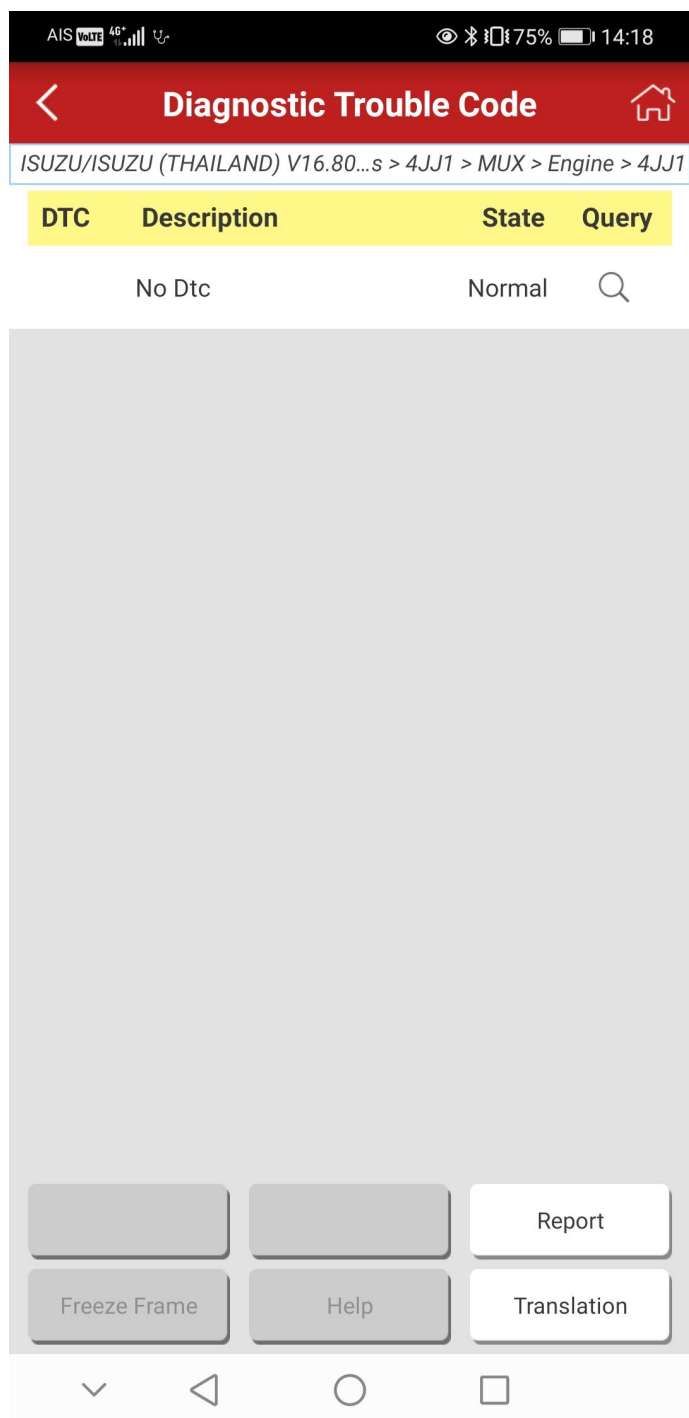
การวินิจฉัย CP 2

The screenshot shows a mobile application interface for diagnostic trouble codes. At the top, the status bar displays 'AIS VoLTE 4G+', signal strength, Wi-Fi, Bluetooth, 75% battery, and the time 14:18. Below the status bar is a red header with a back arrow, the title 'Diagnostic Trouble Code', and a home icon. Underneath the header is a breadcrumb trail: 'ISUZU/ISUZU (THAILAND) V16.80...s > 4JJ1 > MUX > Engine > 4JJ1'. A table with a yellow header contains the following data:

DTC	Description	State	Query
No Dtc		Normal	🔍

At the bottom of the screen, there are five buttons: 'Report', 'Translation', 'Freeze Frame', 'Help', and an unlabeled button. The Android navigation bar is visible at the very bottom.
