# U-Car Grading Report

หนังสือรับรอง โดย GOO INSPECTION

| รุ่น | NISSAN ALMERA 1.2 | | |
| แบบ | เลขตัวถัง | MNTBAAN17Z0623539 | |

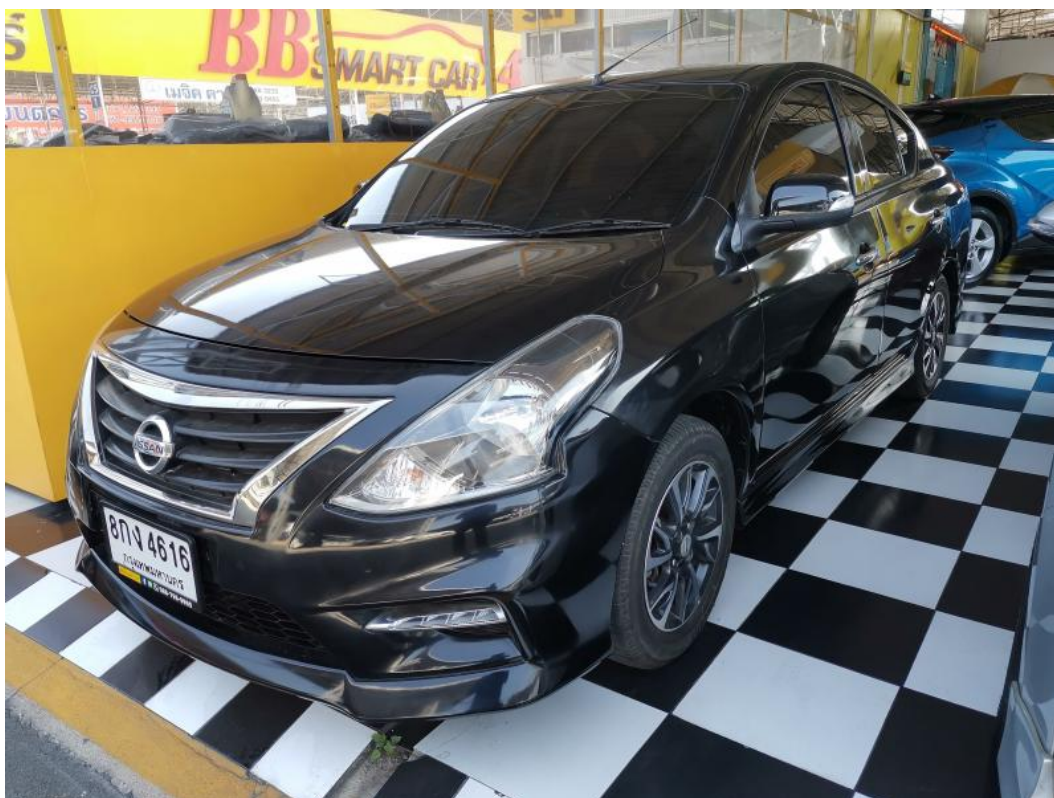
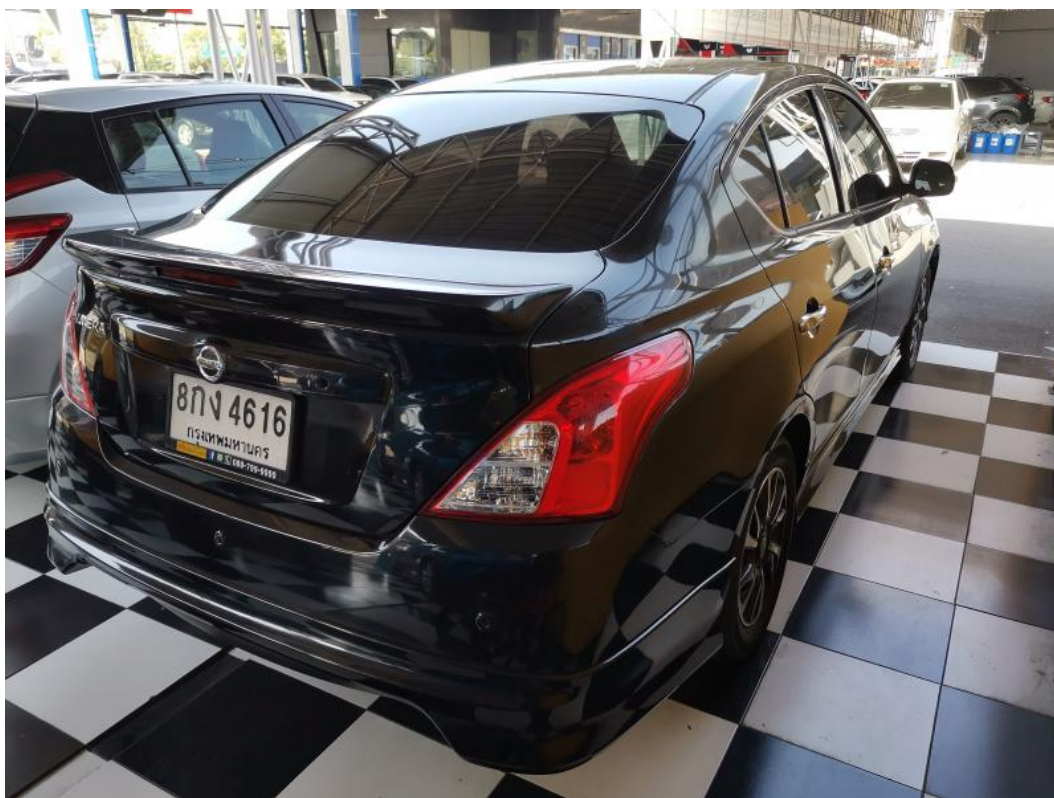
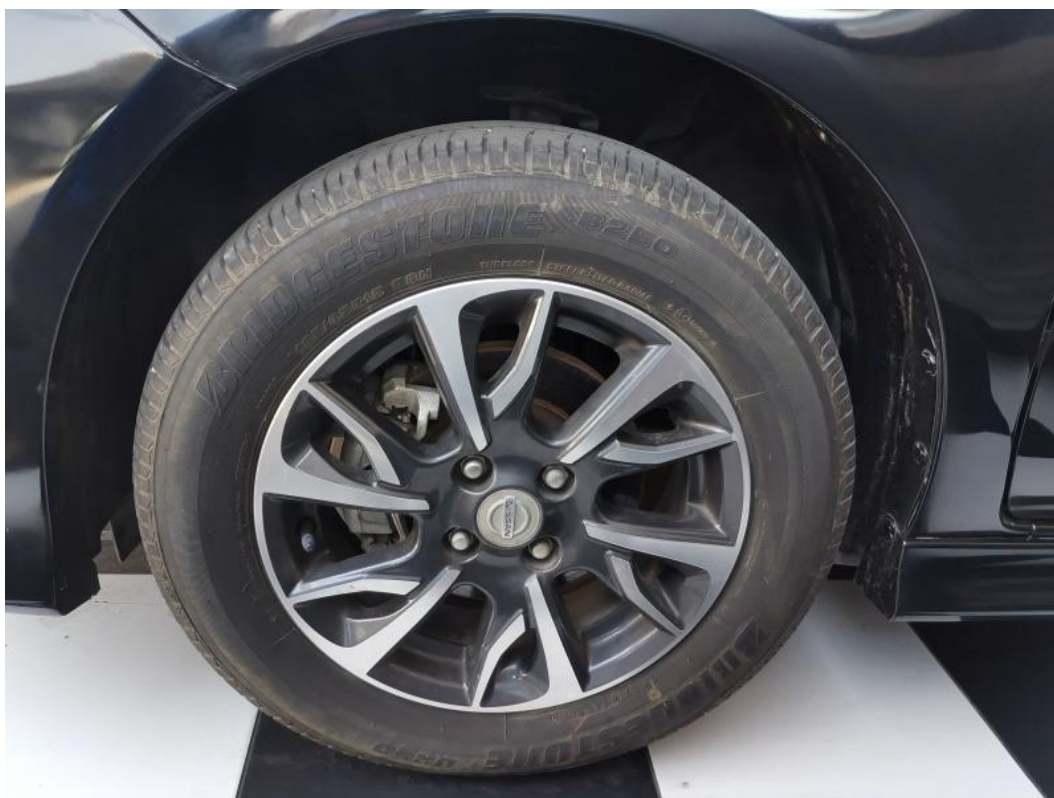
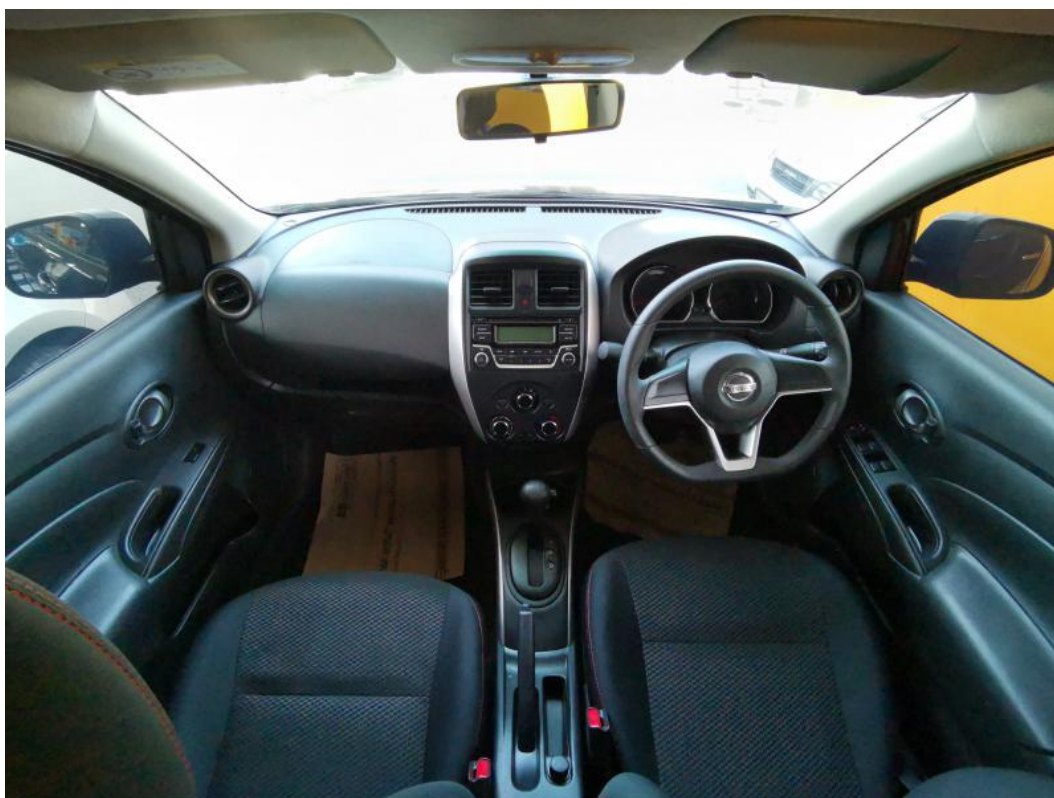
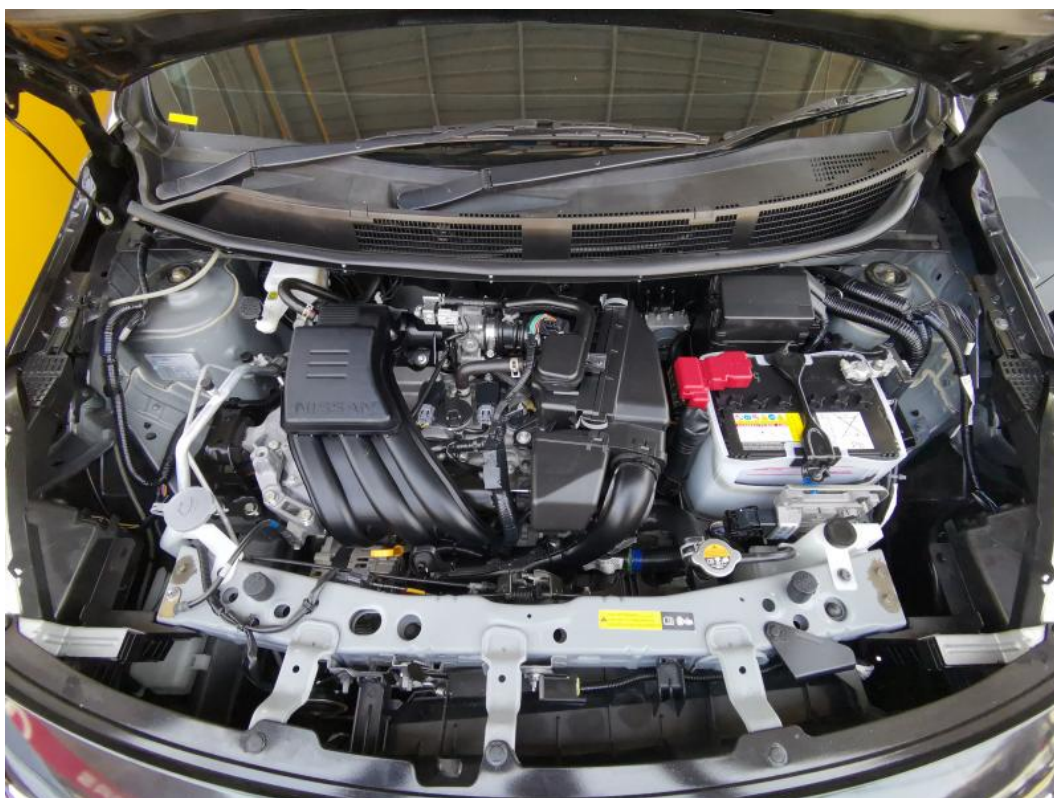
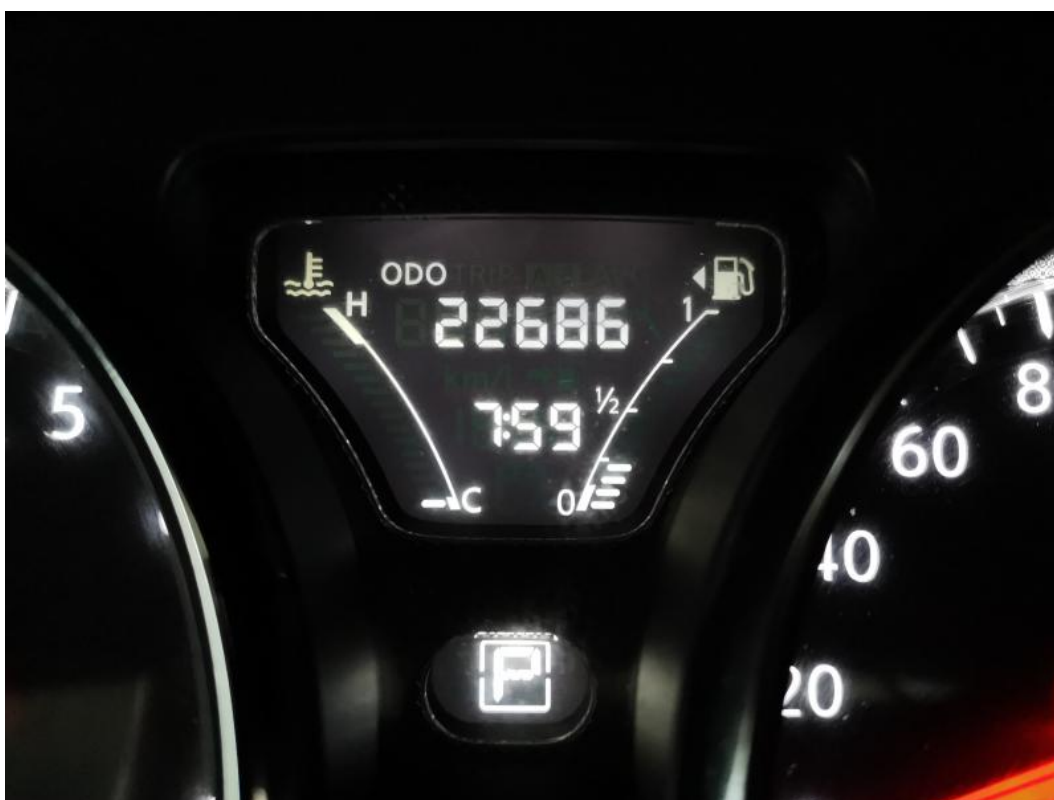
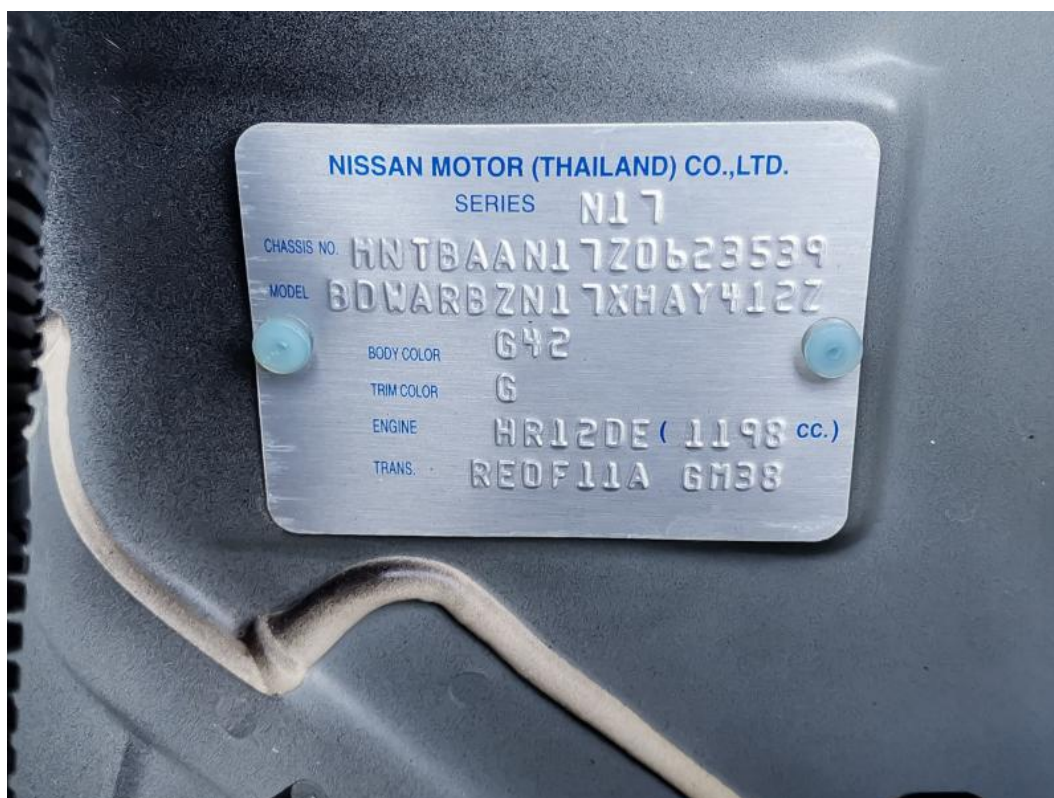
กระจกหน้ารถ หินกระเด็น บางส่วน

ห้องของ สกปรก, รอยขีดข่วน บางส่วน

ตกแต่งอื่นๆ รอยขีดข่วน บางส่วน

Headliner คราบ SS

ตกแต่งอื่นๆ รอยย่น SS

Headliner รอยย่น SS
