U-Car Grading Report

รายงานผลการตรวจเช็คสภาพรถยนต์
ภายใต้การดูแลของสมาคมการประเมินสภาพรถยนต์ประเทศไทย

รุ่น	NISSAN ALMERA 1.2 E SPORTECH		
สี	White	หมายเลขทะเบียน (Plate number)	5กภ8893
รุ่นปี	2016	เลขไมล์	65,257กม.
แบบ	เลขตัวถัง	MNTBAAN17Z0582361

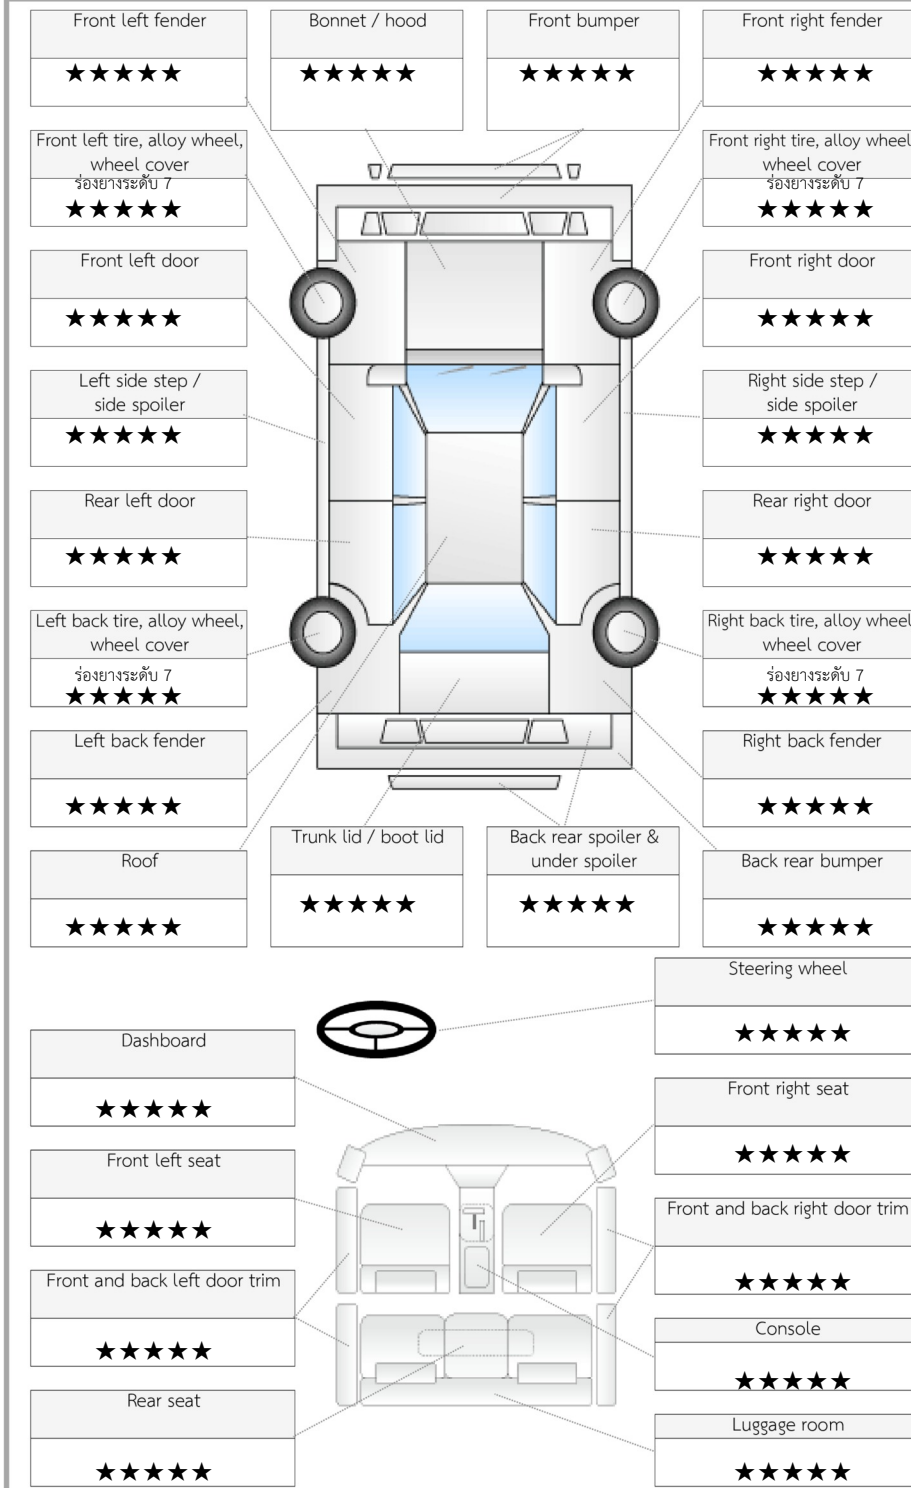
[สถานที่ประวัติการซ่อม]
Front Pillar(Left Side) เปลี่ยน

[หน้าต่าง]
กระจกหน้ารถ หินกระเด็น บางส่วน

[ภายใน]
ห้องของ สกปรก,รอยขีดข่วน บางส่วน
การจับซี่ รอยย่น,รอยขีดข่วน มี
ตกแตงอื่นๆ รอยขีดข่วน บางส่วน
Headliner รอยย่น SS
ตกแตงอื่นๆ รอยย่น SS
