U-Car Grading Report

รายงานผลการตรวจเช็คสภาพรถยนต์
ภายใต้การดูแลของสมาคมการประเมินสภาพรถยนต์ประเทศไทย

รุ่น	TOYOTA HILUX VIGO		
สี	Ivory		
รุ่นปี	2014	เลขไมล์	28,409กม.
แบบ	เลขตัวถัง	MR0ER39GX07622630	
หมายเหตุ	ทำสีใหม่ด้วยสีเดิม

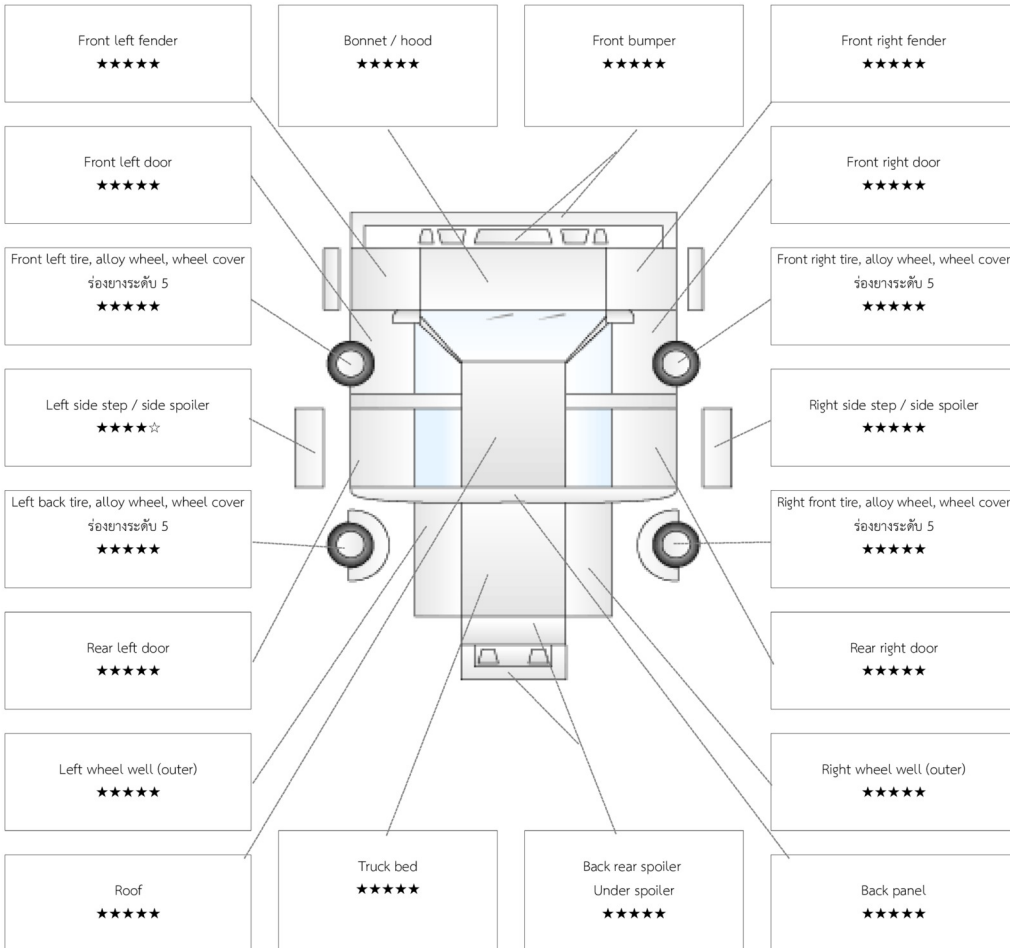
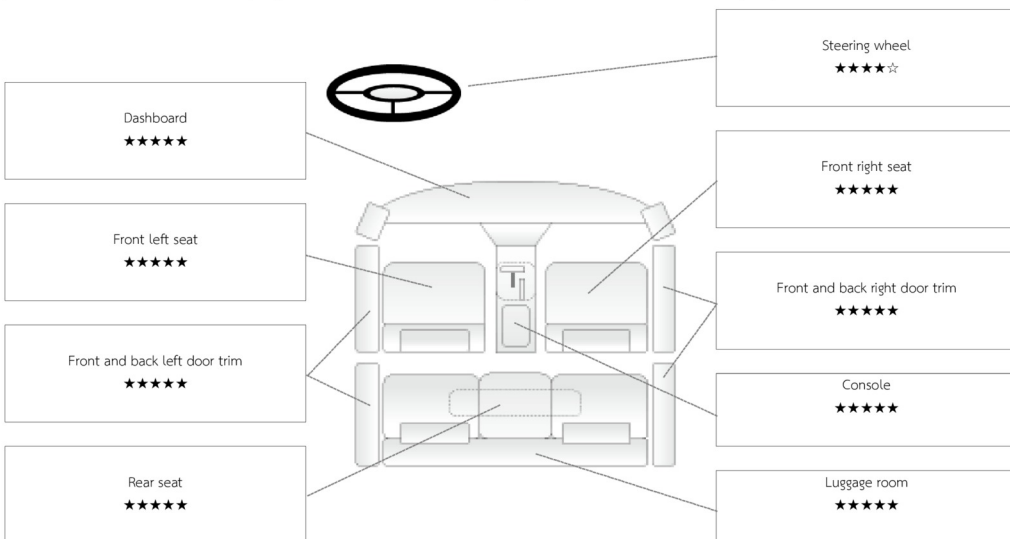
หมายเหตุเกี่ยวกับสภาพของรถยนต์

[บันทึก]
ทำสีใหม่ด้วยสีเดิม
Set buck panel Dent มีขนาดเล็กมาก เล็กน้อย

[ภายใต้]
whole of underneath สนิม บางส่วน

[หน้าต่าง]
กระจกหน้ารถ หินกระเด็น บางส่วน

[ภายใน]
การขัดสี รอยย่น รอยขีดข่วน มี

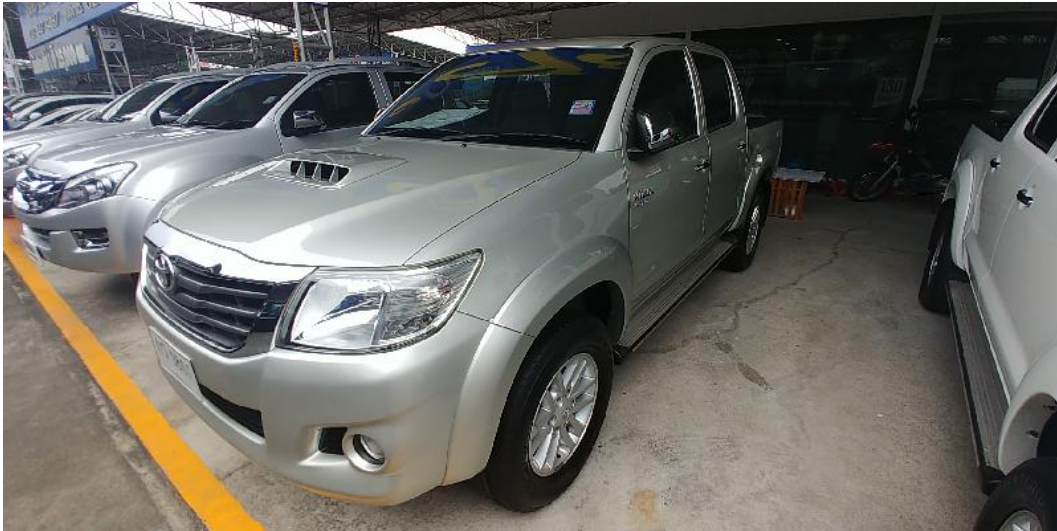
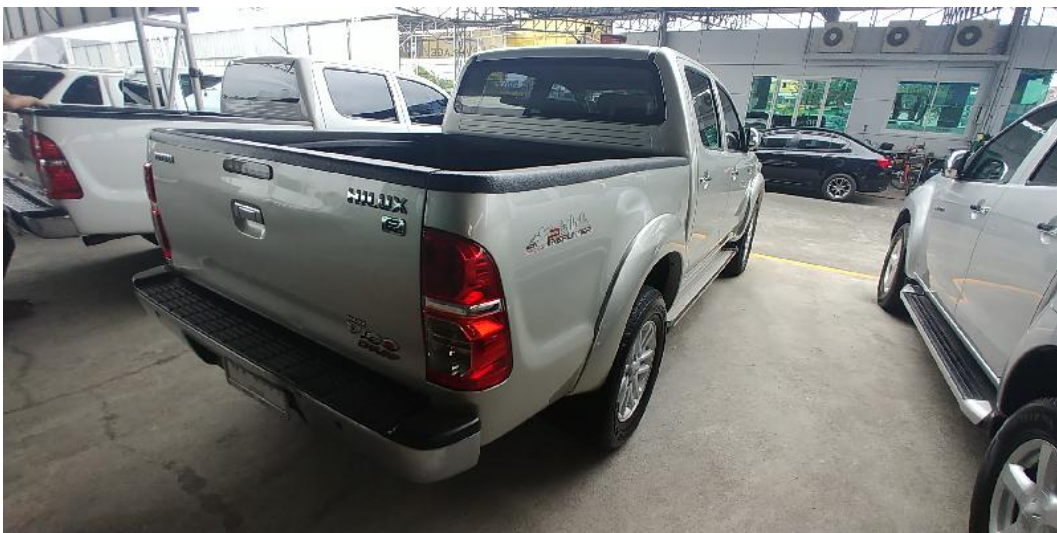
การวินิจฉัย CP 1

The screenshot displays two side-by-side views of a diagnostic application. The left view is titled "System Scan" and shows a list of vehicle systems with their status. The right view is titled "Read DTC" and shows the result of a scan for Diagnostic Trouble Codes (DTCs).

System Name	State
Engine	Equipped
ECT	Equipped
Cruise Control	Equipped
ABS/VSC/TRC	Equipped
SRS Airbag	Equipped

Code	Description	State	System Name
NO DTC			Engine
