U-Car Grading Report

รายงานผลการตรวจเช็คสภาพรถยนต์
ภายใต้การดูแลของสมาคมการประเมินสภาพรถยนต์ประเทศไทย

รุ่น	HONDA CRV 2.0		
สี	Grey	หมายเลขทะเบียน (Plate number)	5กฝ1057
รุ่นปี	2016	เลขไมล์	91,323กม.
แบบ	เลขตัวถัง	MRHRM2830HP102045

วันที่ตรวจสอบ 2019/10/11

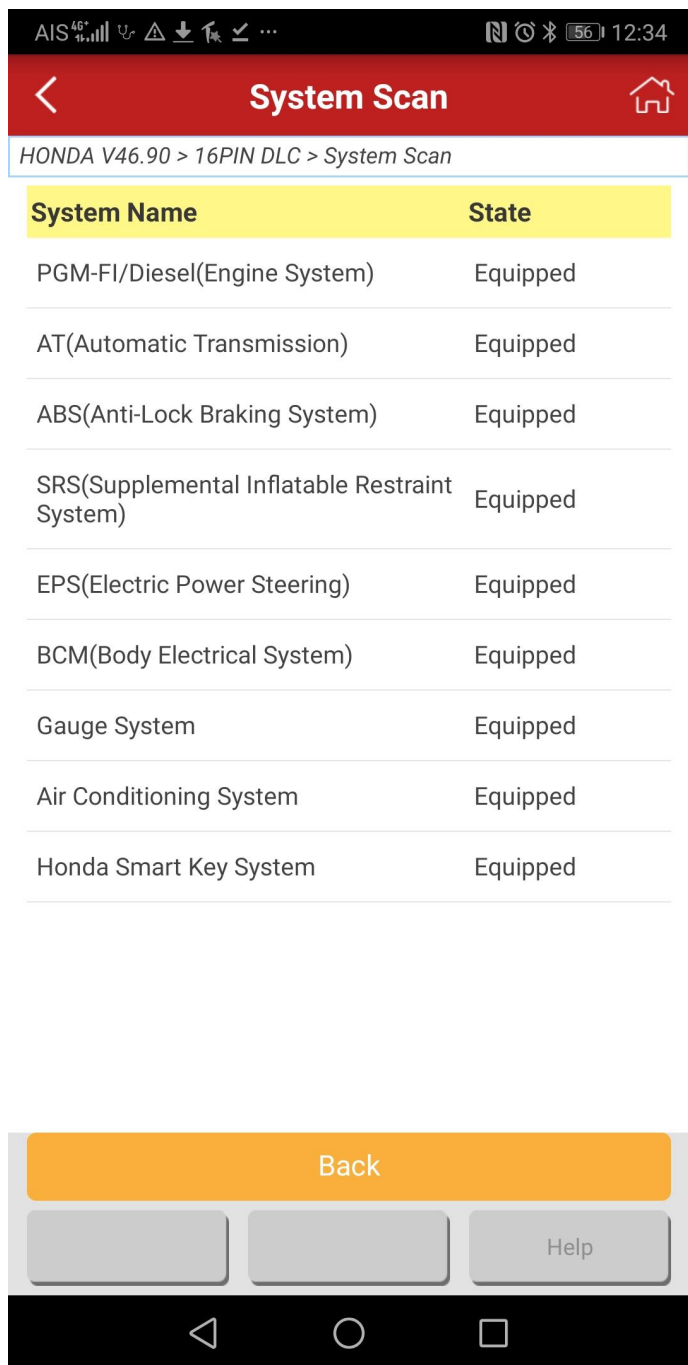
การวินิจฉัย CP 2

< System Scan >

HONDA V46.90 > 16PIN DLC > System Scan

System Name	State
PGM-FI/Diesel(Engine System)	Equipped
AT(Automatic Transmission)	Equipped
ABS(Anti-Lock Braking System)	Equipped
SRS(Supplemental Inflatable Restraint System)	Equipped
EPS(Electric Power Steering)	Equipped
BCM(Body Electrical System)	Equipped
Gauge System	Equipped
Air Conditioning System	Equipped
Honda Smart Key System	Equipped
