# U-Car Grading Report

หนังสือรับรอง โดย GOO INSPECTION

| รุ่น | HONDA CRV 2.0 | | |
| แบบ | เลขตัวถัง | MRHRM2830HP100218 | |

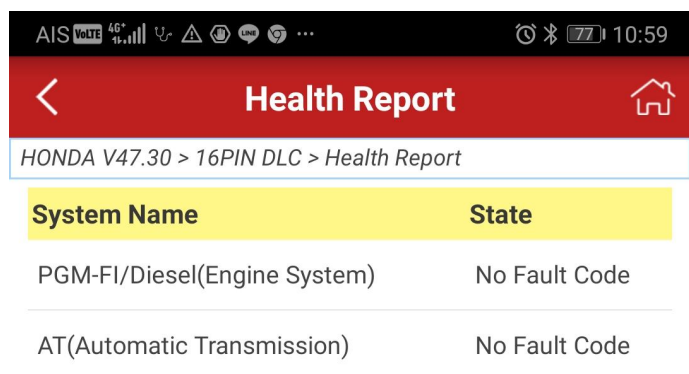
การวินิจฉัย CP 1

A screenshot of a mobile application interface. At the top, there's a status bar with "AIS 4G+", signal strength, battery level at 77%, and time 10:59. Below is a red header bar with a back arrow, the title "Health Report", and a home icon. Underneath is a breadcrumb trail: "HONDA V47.30 > 16PIN DLC > Health Report". The main content is a table with two columns: "System Name" and "State".

| System Name | State |
| PGM-FI/Diesel(Engine System) | No Fault Code |
| AT(Automatic Transmission) | No Fault Code |
