U-Car Grading Report

รุ่น	MITSUBISHI TRITON SCAB 2.5 PLUS		
สี	Black	หมายเลขทะเบียน (Plate number)	ผฉ3745
รุ่นปี	2015	เลขไมล์	84,776กม.
แบบ	เลขตัวถัง	MMTCJJK10FH014683

วันที่ตรวจสอบ 2019/10/3

สาขา Kitrunroj Charoenyont(Nakhon Pathom Branch)

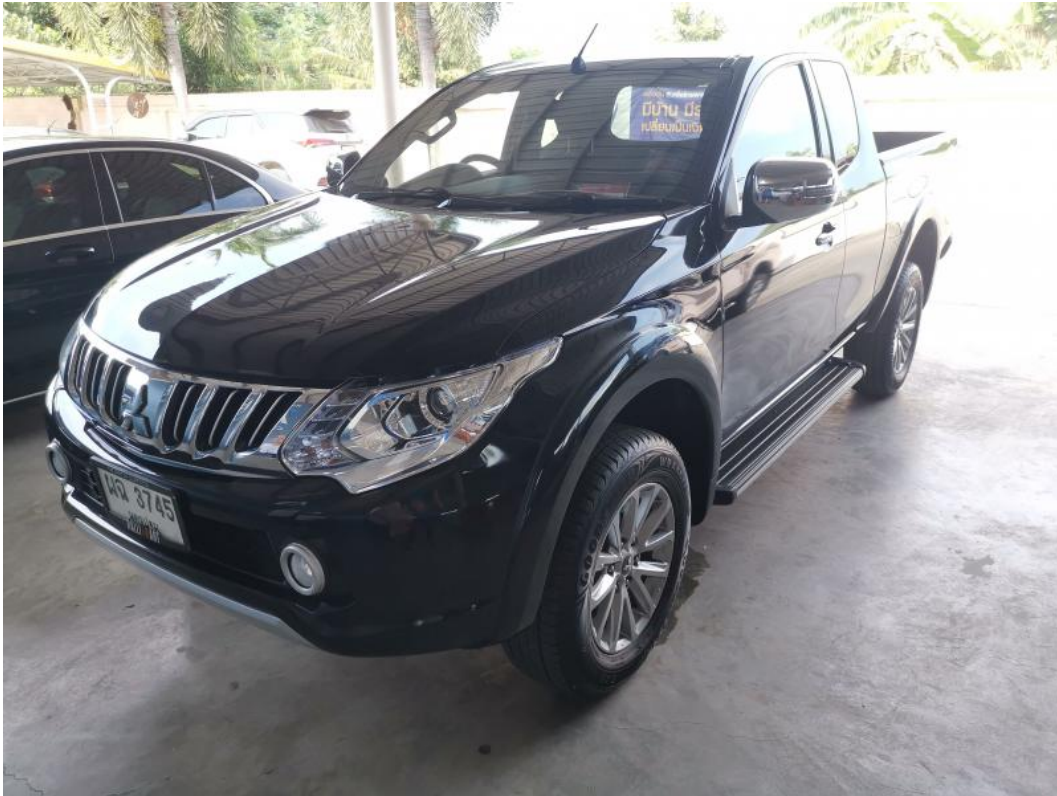
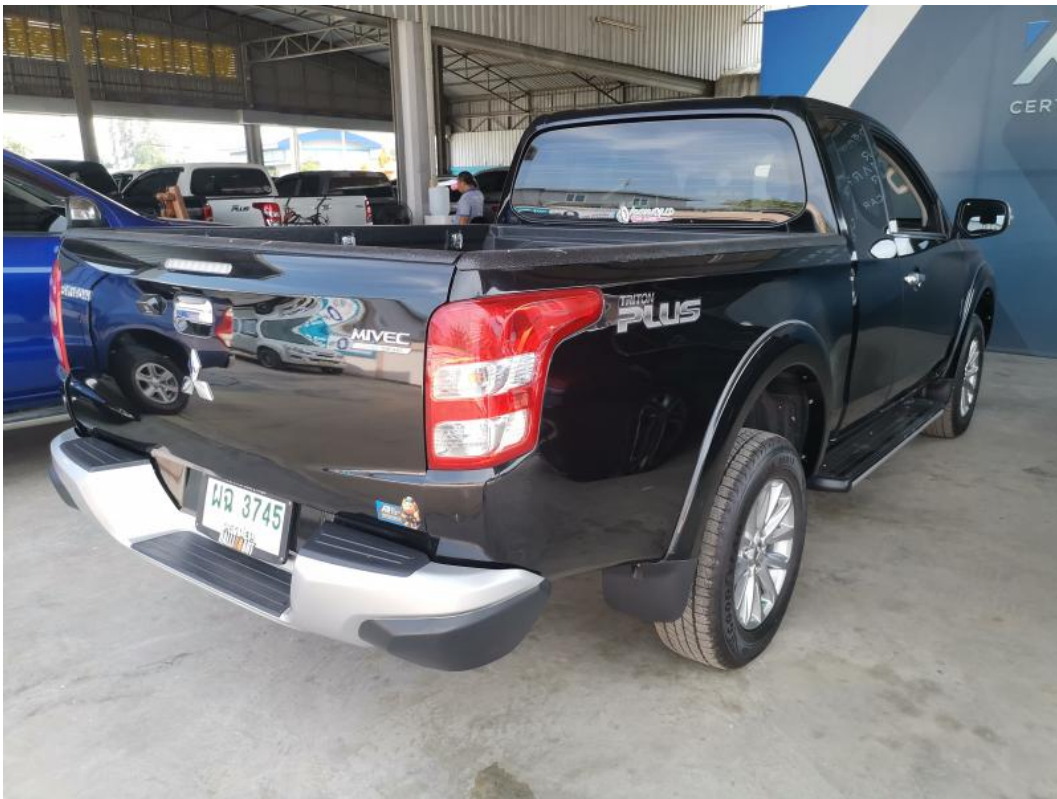
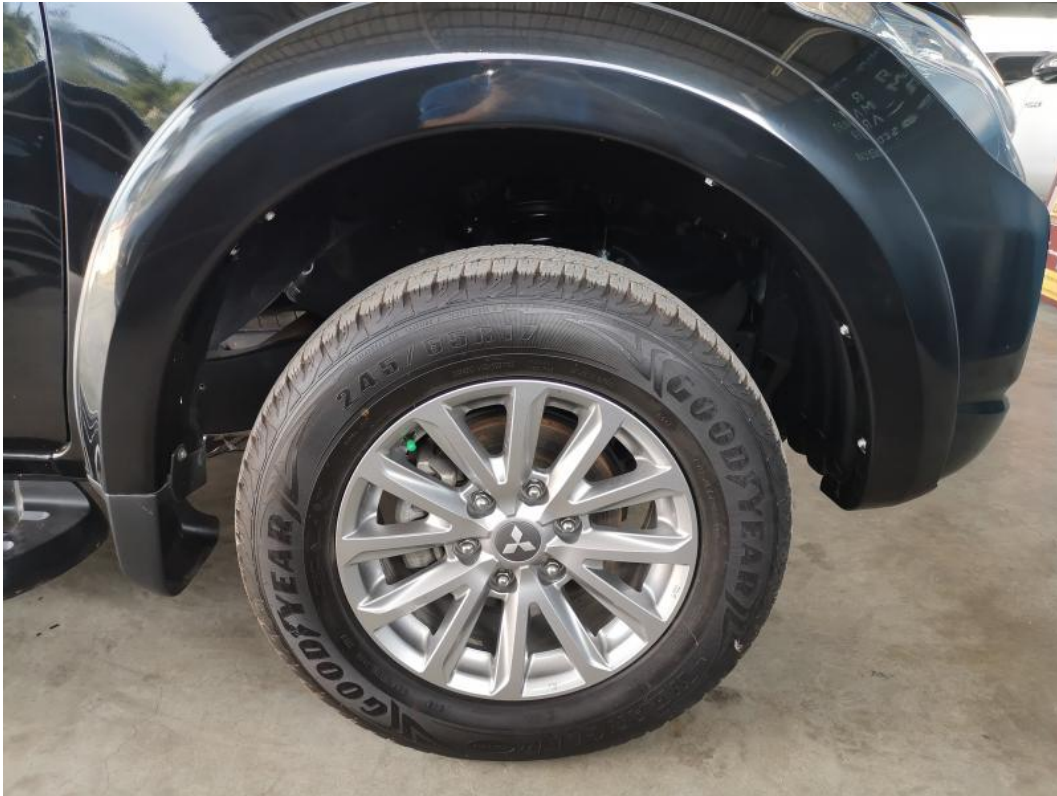
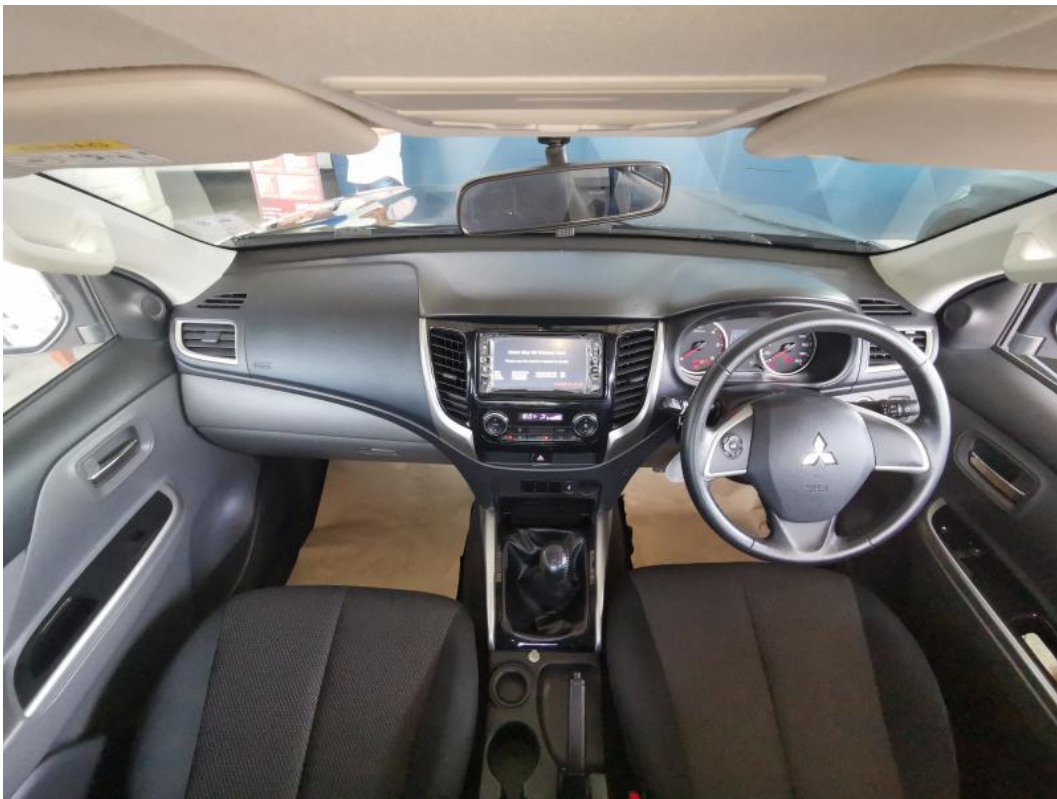
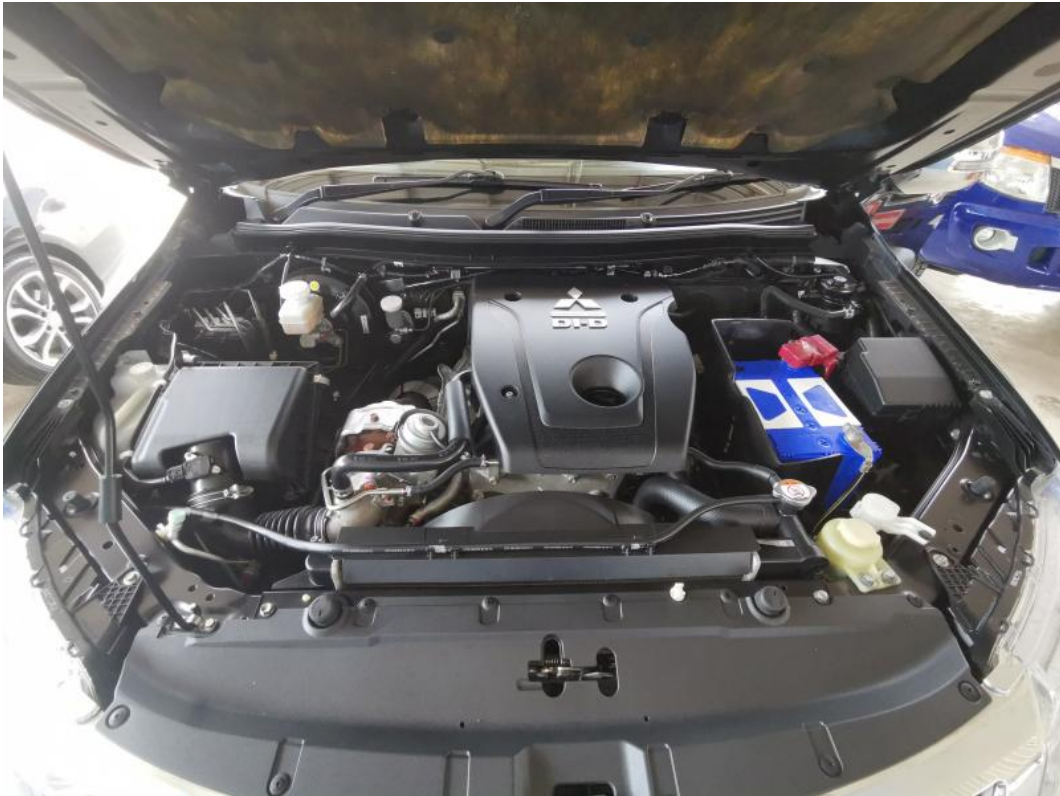
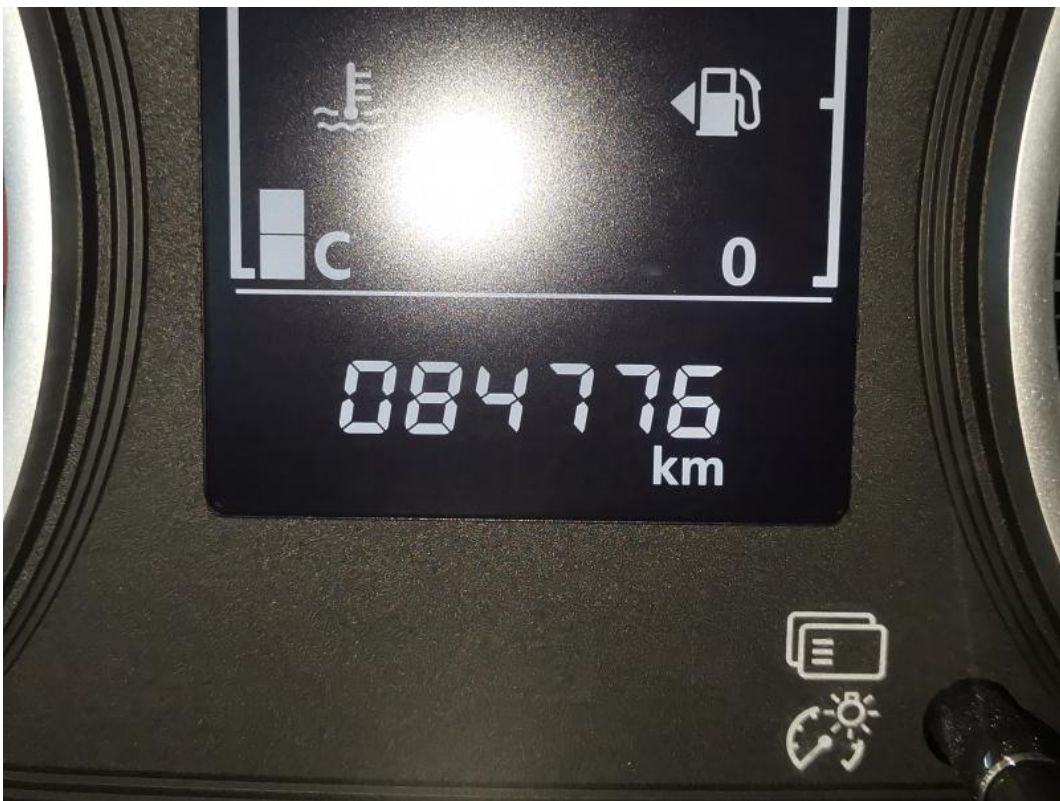
Front left fender ★★★★★	Bonnet / hood ★★★★★	Front bumper ★★★★★	Front right fender ★★★★★	<p>[หน้าต่าง] กระจกหน้ารถ แดก S กระจกหน้ารถ หินกระเด็น บางส่วน</p> <p>[เบาะ] Right fog driving light หมอก ขุ่นมัว บางส่วน Left fog driving light หมอก ขุ่นมัว บางส่วน</p>
Front left door ★★★★★			Front right door ★★★★★	
Front left tire, alloy wheel, wheel cover ร่องยางระดับ 7 ★★★★★			Front right tire, alloy wheel, wheel cover ร่องยางระดับ 7 ★★★★★	
Left side step / side spoiler ★★★★★			Right side step / side spoiler ★★★★★	
Left back tire, alloy wheel, wheel cover ร่องยางระดับ 7 ★★★★★			Right front tire, alloy wheel, wheel cover ร่องยางระดับ 7 ★★★★★	
Rear left door ★★★★★			Rear right door ★★★★★	
Left wheel well (outer) ★★★★★			Right wheel well (outer) ★★★★★	
Roof ★★★★★	Truck bed ★★★★★	Back rear spoiler & under spoiler ★★★★☆	Back panel ★★★★★	
Dashboard ★★★★★		Steering wheel ★★★★★		
Front left seat ★★★★★		Front right seat ★★★★★

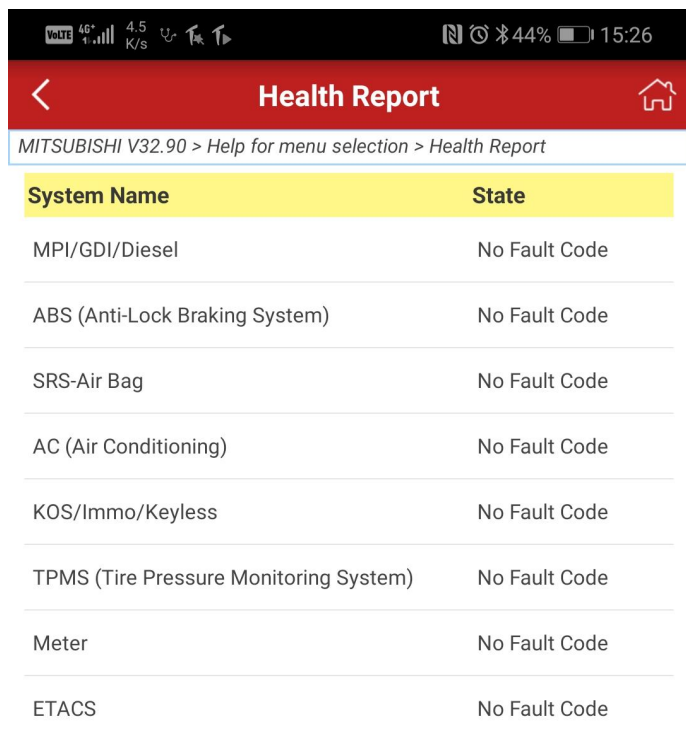
การวินิจฉัย CP 1

System Name	State
MPI/GDI/Diesel	No Fault Code
ABS (Anti-Lock Braking System)	No Fault Code
SRS-Air Bag	No Fault Code
AC (Air Conditioning)	No Fault Code
KOS/Immo/Keyless	No Fault Code
TPMS (Tire Pressure Monitoring System)	No Fault Code
Meter	No Fault Code
ETACS	No Fault Code
