# U-Car Grading Report

รุ่น	TOYOTA SIENTA 1.5 V		
สี	Silver	หมายเลขทะเบียน (Plate number)	1ขข9083
รุ่นปี	2018	เลขไมล์	58,809กม.
แบบ	เลขตัวถัง	MHFZ28H3300053844

# หมายเหตุเกี่ยวกับสภาพของรถยนต์

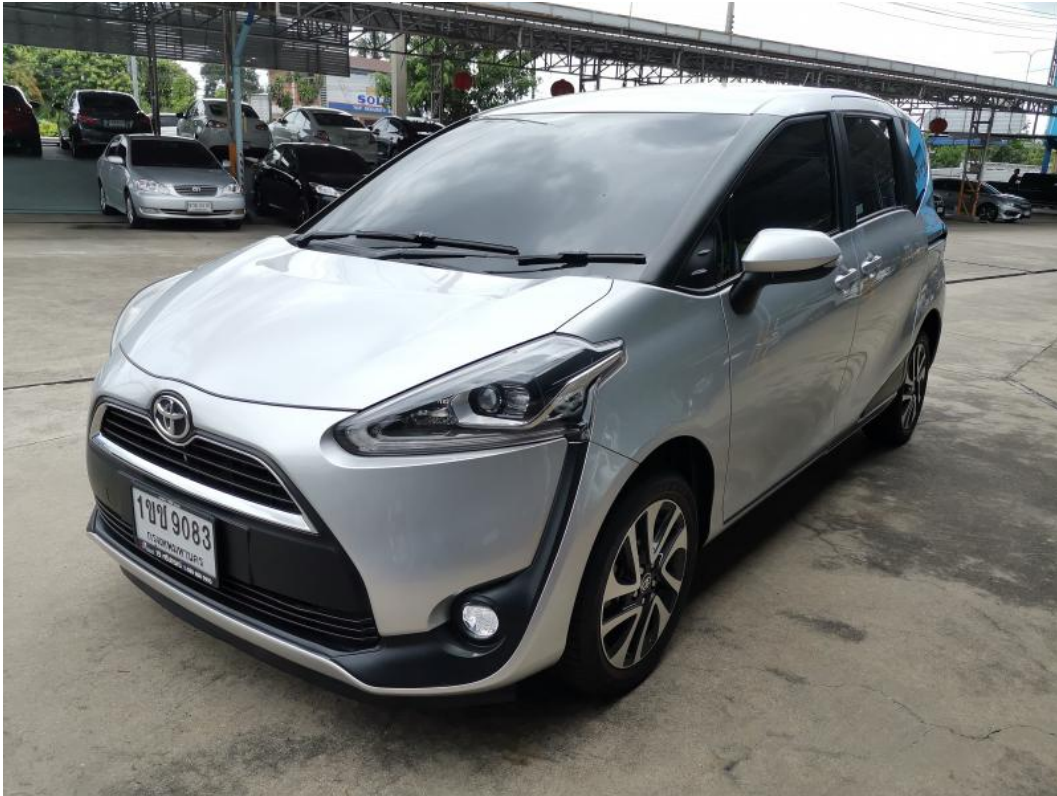
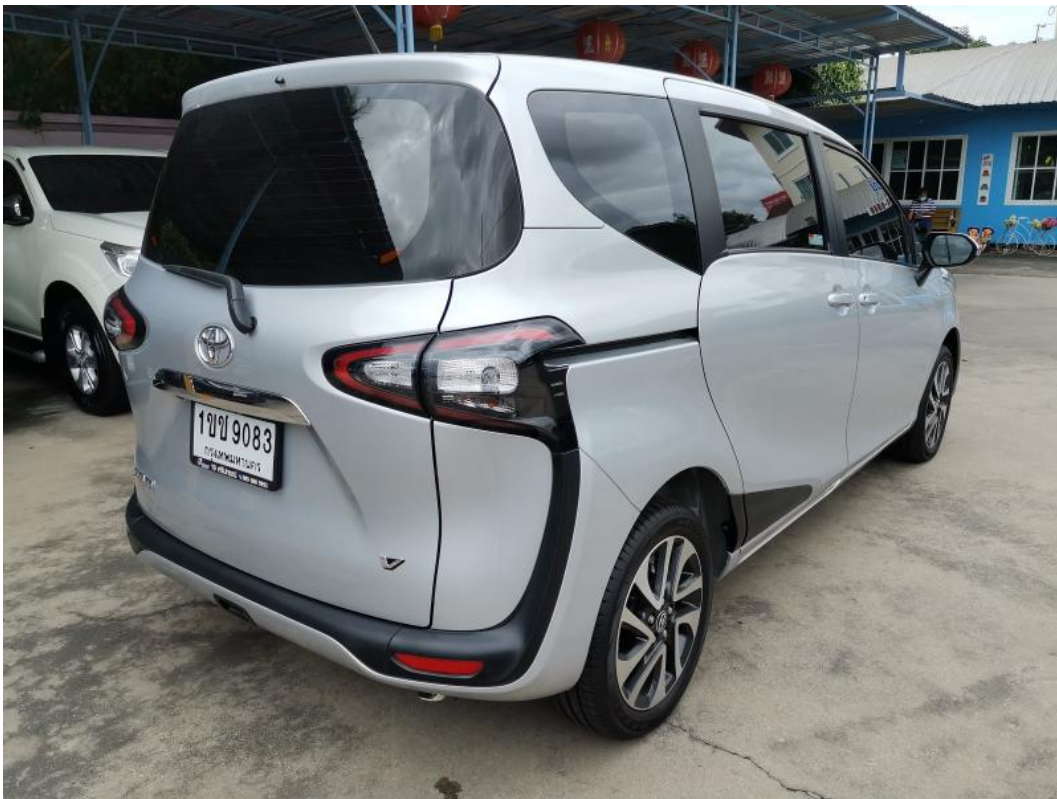
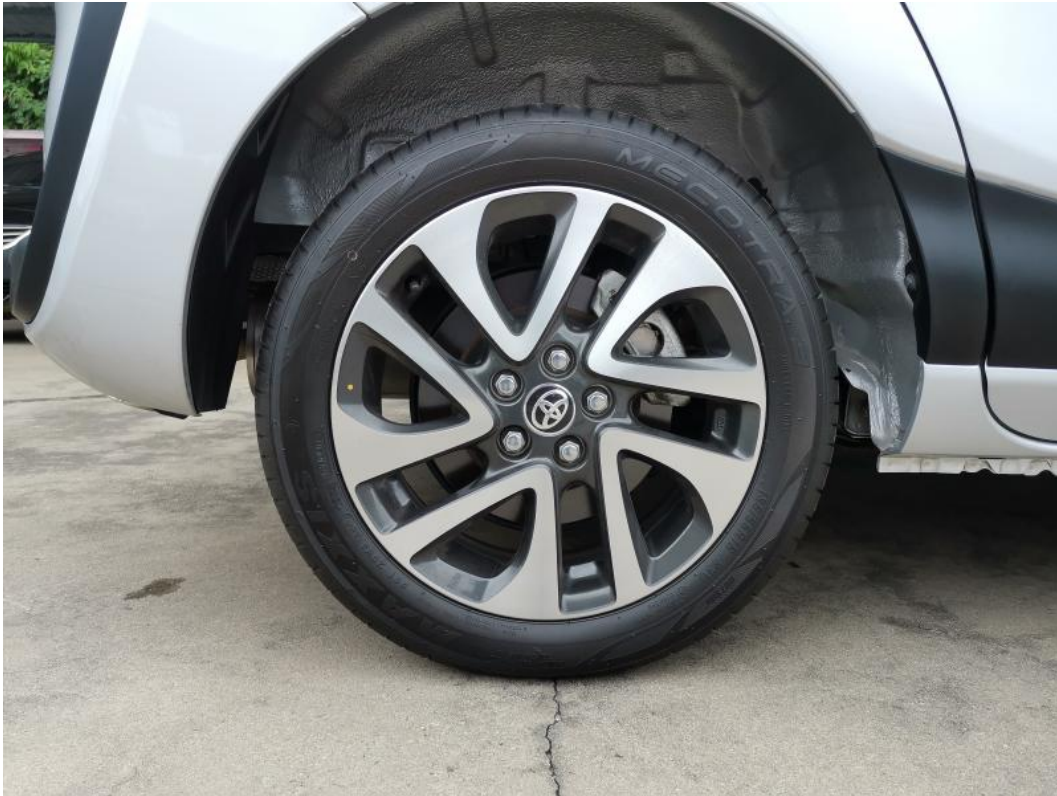
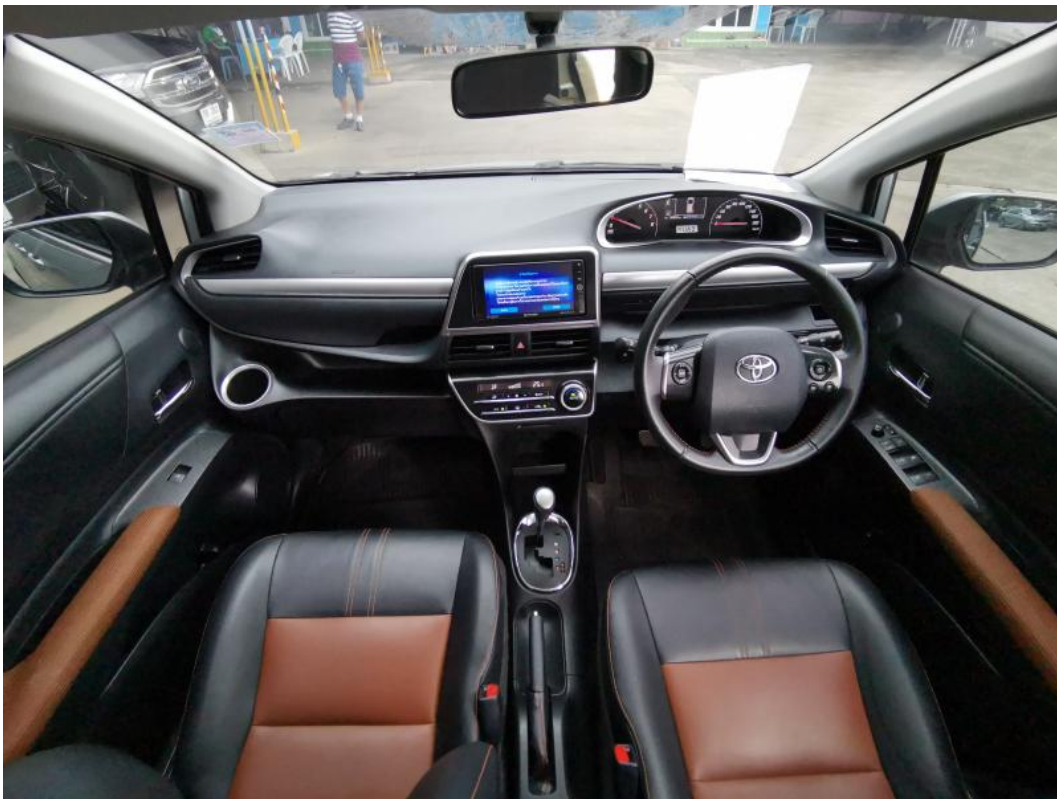
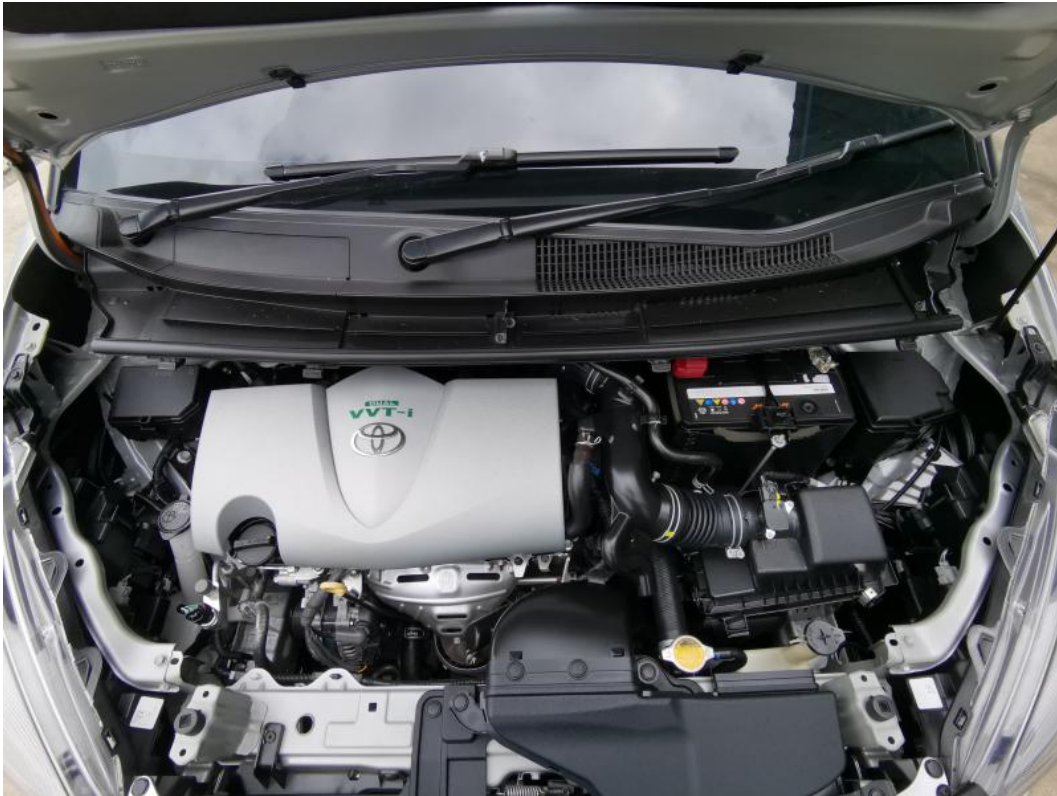
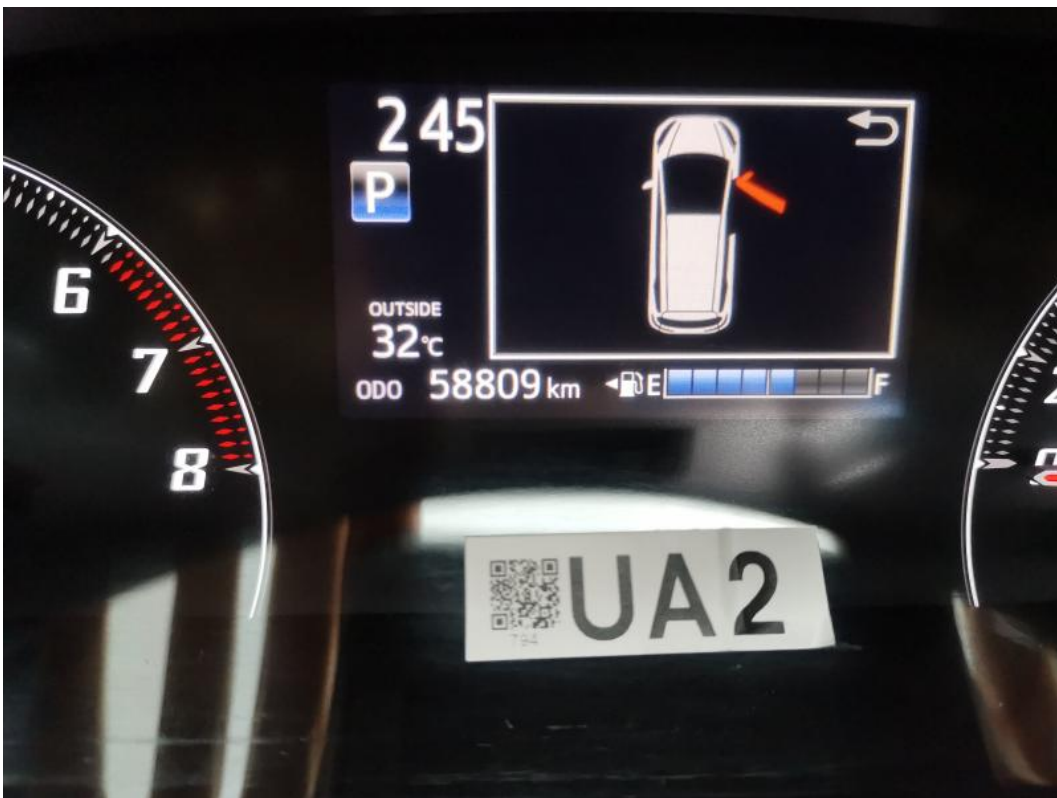
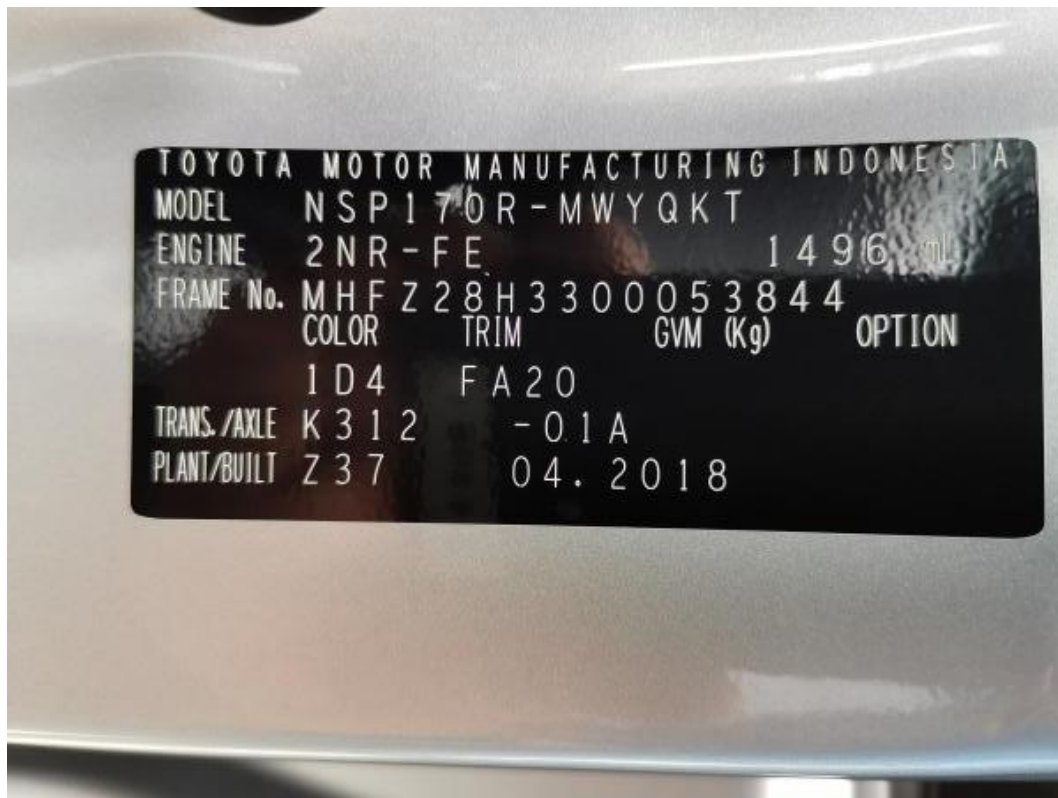
การวินิจฉัย CP 1

**Health Report**

TOYOTA/LEXUS V49.43 > 16PIN D...roduct > w/ Smart Key > w/ VSC

System Name	State
Engine and ECT	No Fault Code
ABS/VSC/TRC	No Fault Code
EMPS	No Fault Code
SRS Airbag	No Fault Code
Air Conditioner	No Fault Code
Combination Meter	No Fault Code
HL AutoLeveling	No Fault Code
Main Body	No Fault Code
Rear Left Door	No Fault Code
Rear Right Door	No Fault Code

System Name	State
Air Conditioner	No Fault Code
Combination Meter	No Fault Code
HL AutoLeveling	No Fault Code
Main Body	No Fault Code
Rear Left Door	No Fault Code
Rear Right Door	No Fault Code
D-Door Motor	No Fault Code
Entry&Start	No Fault Code
Power Source Control	No Fault Code
Starting Control	No Fault Code
