# U-Car Grading Report

# U-car Grading Report

รุ่น	HONDA ACCORD 2.0EL		
สี	White	หมายเลขทะเบียน (Plate number)	
รุ่นปี	2013	เลขไมล์	126,151กม.
แบบ	เลขตัวถัง	MRHCR1640DP106437

เครื่องยนต์	สภาพดี
วันที่ตรวจสอบ	2019/6/20
สาขา	SURAT AUTO SERVICE
ที่อยู่

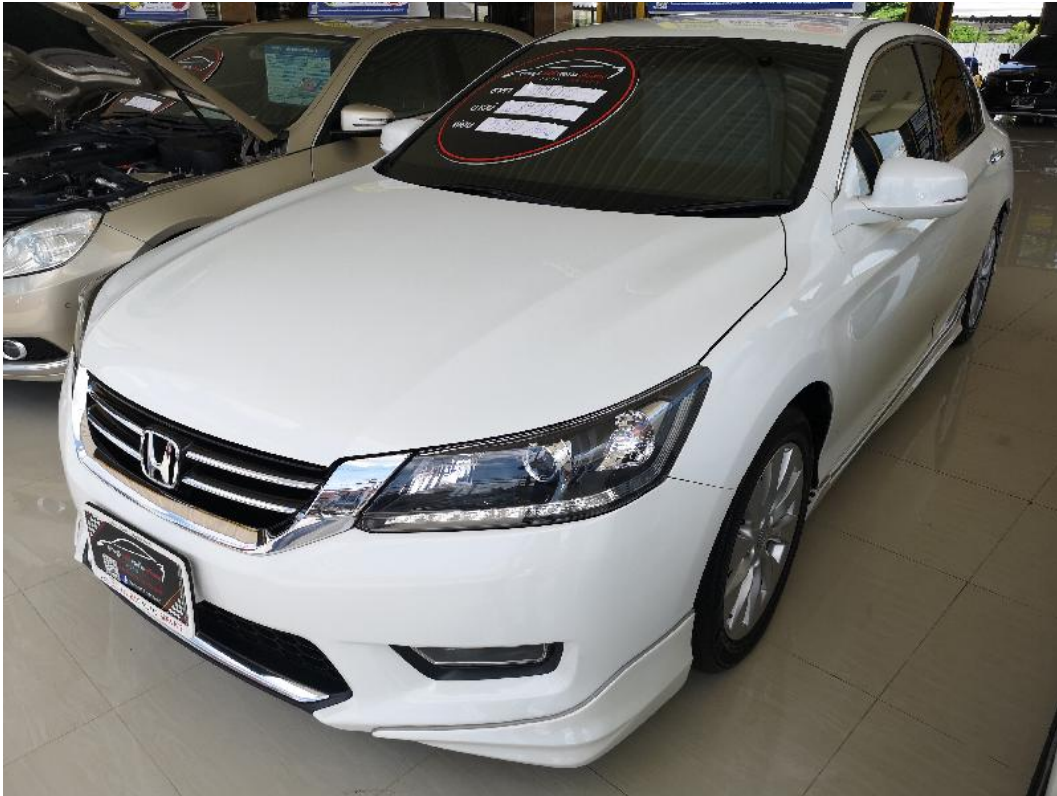
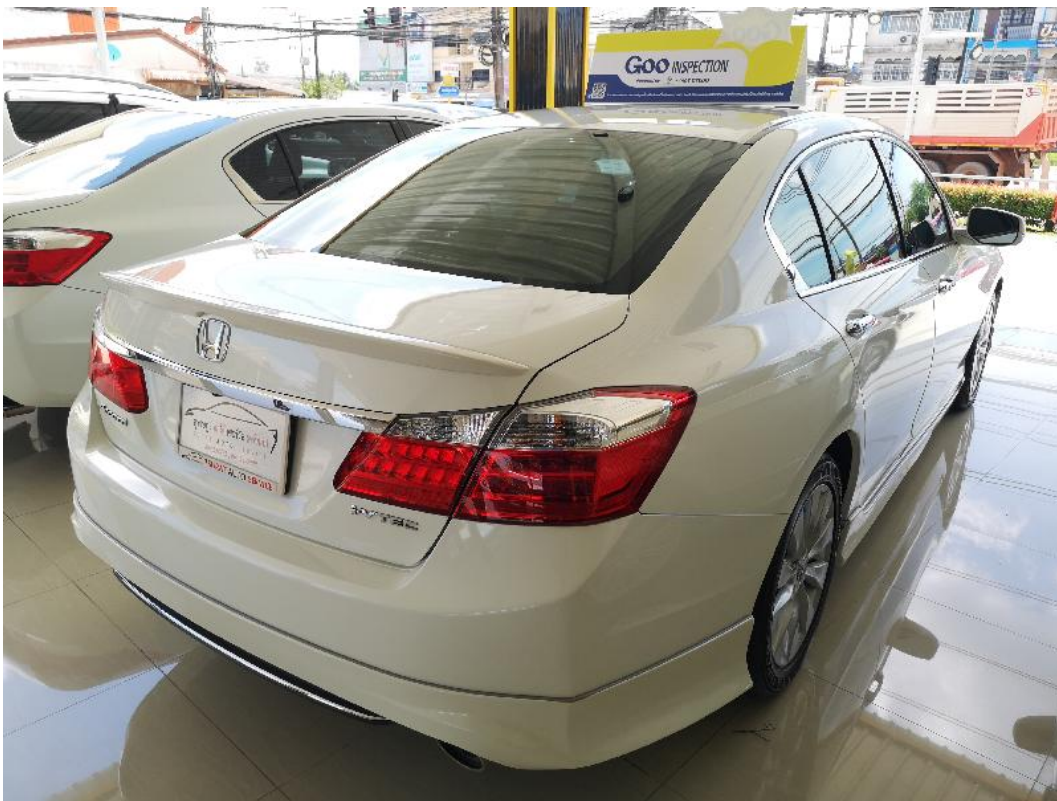
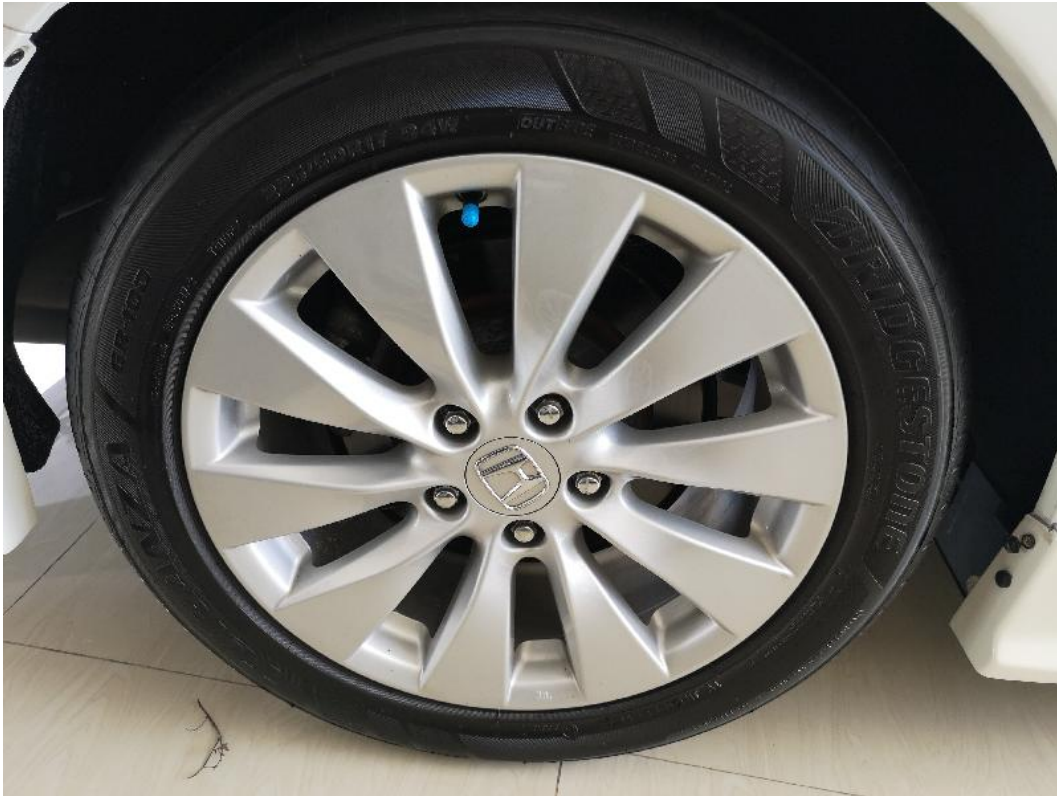
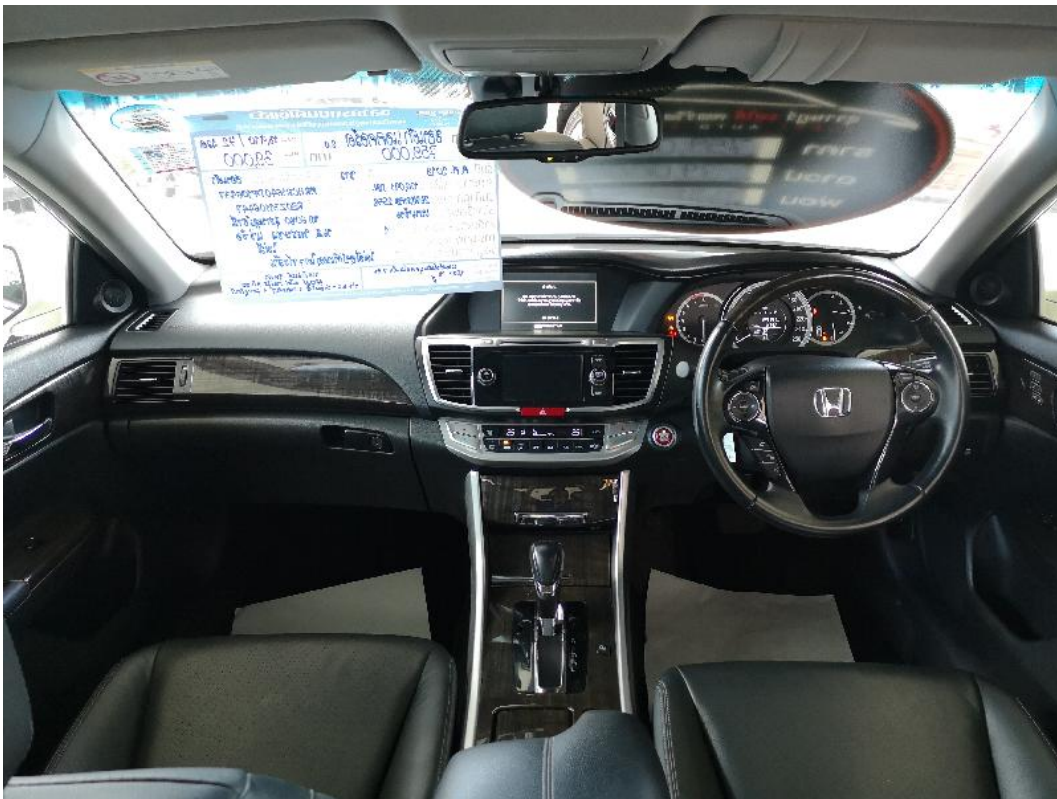
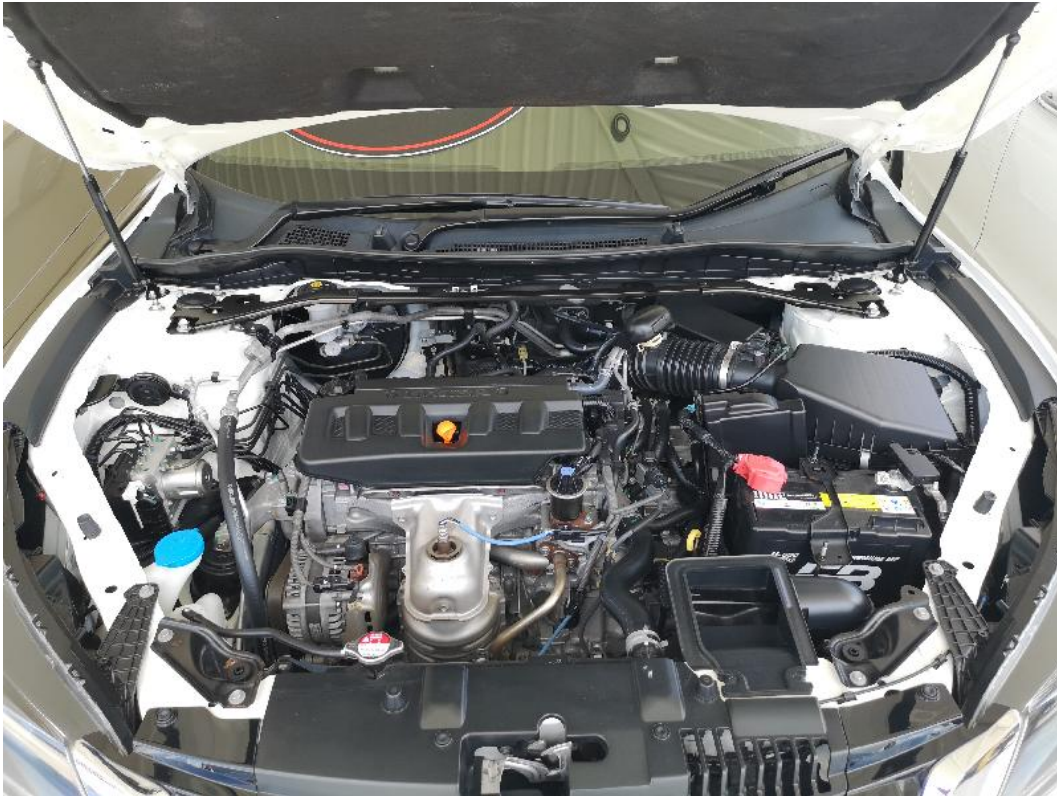
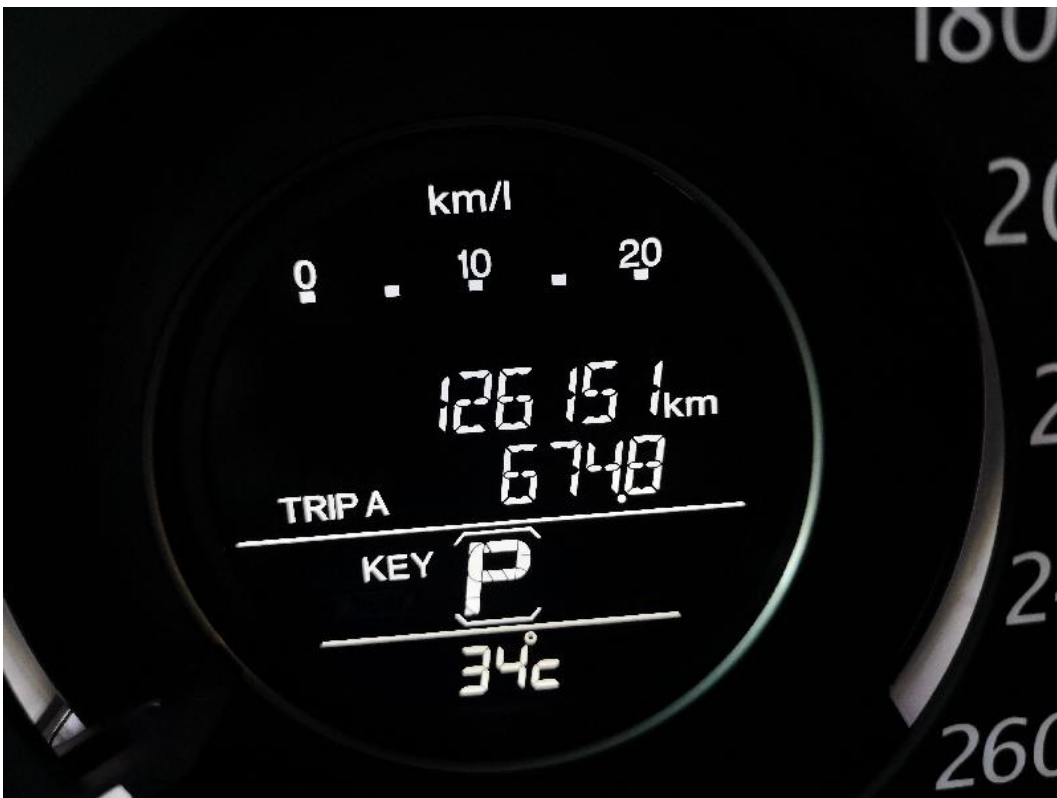
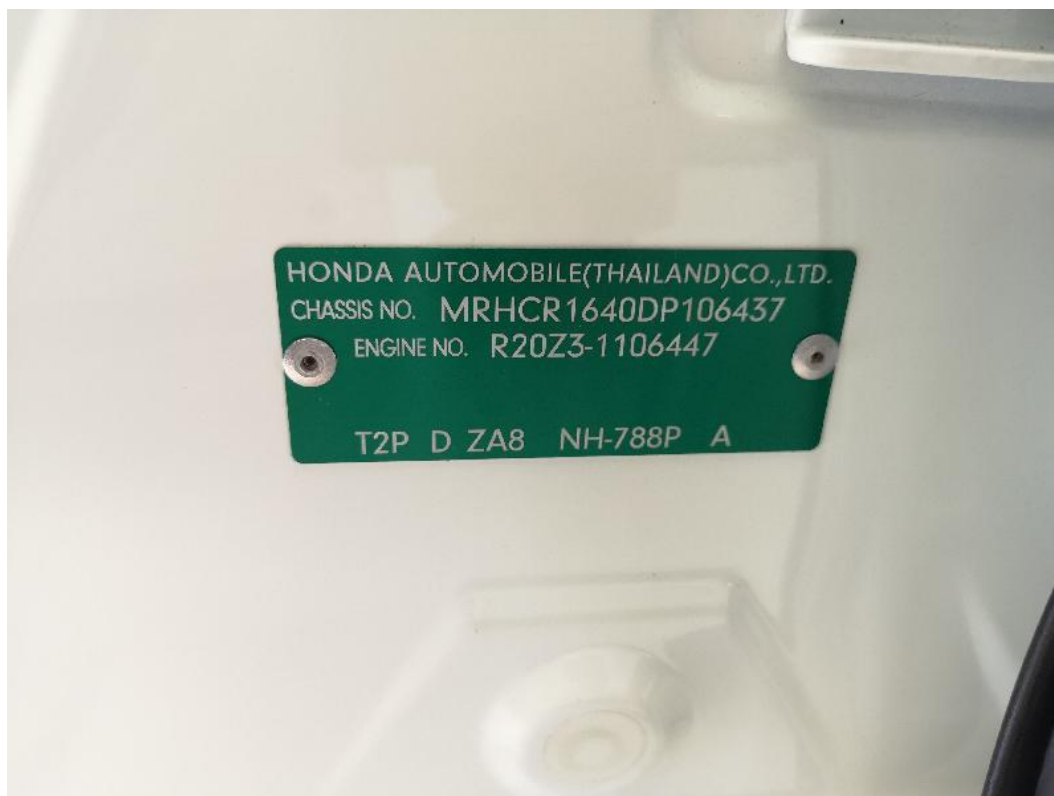
<p>Front left fender ★★★★★</p> <p>Front left tire, alloy wheel, wheel cover ร่องยางระดับ 9 ★★★★★</p> <p>Front left door ★★★★★</p> <p>Left side step / side spoiler ★★★★★</p> <p>Rear left door ★★★★★</p> <p>Left back tire, alloy wheel, wheel cover ร่องยางระดับ 9 ★★★★★</p> <p>Left back fender ★★★★★</p> <p>Roof ★★★★★</p> <p>Dashboard ★★★★★</p> <p>Front left seat ★★★★★</p> <p>Front and back left door trim ★★★★★</p> <p>Rear seat ★★★★★</p>		<p>Bonnet / hood ★★★★★</p> <p>Front bumper ★★★★★</p> <p>Front right fender ★★★★★</p> <p>Front right tire, alloy wheel, wheel cover ร่องยางระดับ 9 ★★★★★</p> <p>Front right door ★★★★★</p> <p>Right side step / side spoiler ★★★★★</p> <p>Rear right door ★★★★★</p> <p>Right front tire, alloy wheel, wheel cover ร่องยางระดับ 9 ★★★★★</p> <p>Right back fender ★★★★★</p> <p>Trunk lid / boot lid ★★★★★</p> <p>Back rear spoiler &amp; under spoiler ★★★★★</p> <p>Back rear bumper ★★★★★</p> <p>Steering wheel ★★★★★</p> <p>Front right seat ★★★★★</p> <p>Front and back right door trim ★★★★★</p> <p>Console ★★★★★</p> <p>Luggage room ★★★★★</p>	<p>[สถานที่ให้บริการซ่อม] Rear Floor/Trunk Floor ความเสียหาย</p> <p>[บันทึก] Radiator core support ความเสียหาย มี</p>

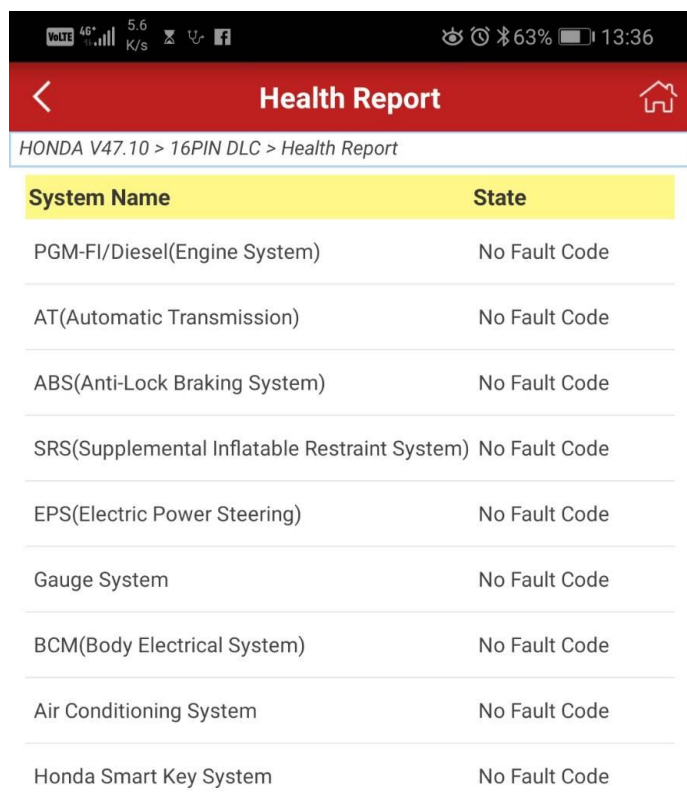
**Health Report**

HONDA V47.10 > 16PIN DLC > Health Report

System Name	State
PGM-FI/Diesel(Engine System)	No Fault Code
AT(Automatic Transmission)	No Fault Code
ABS(Anti-Lock Braking System)	No Fault Code
SRS(Supplemental Inflatable Restraint System)	No Fault Code
EPS(Electric Power Steering)	No Fault Code
Gauge System	No Fault Code
BCM(Body Electrical System)	No Fault Code
Air Conditioning System	No Fault Code
Honda Smart Key System	No Fault Code
