# U-Car Grading Report

รายงานผลการตรวจเช็คสภาพรถยนต์  
ภายใต้การดูแลของสมาคมการประเมินสภาพรถยนต์ประเทศไทย

รุ่น	MAZDA MAZDA 2 1.3 High connect		
สี	Deep blue	หมายเลขทะเบียน (Plate number)	7กช1146
รุ่นปี	2018	เลขไมล์	42,515กม.
แบบ	เลขตัวถัง	MM8DJ2H3A0W396533

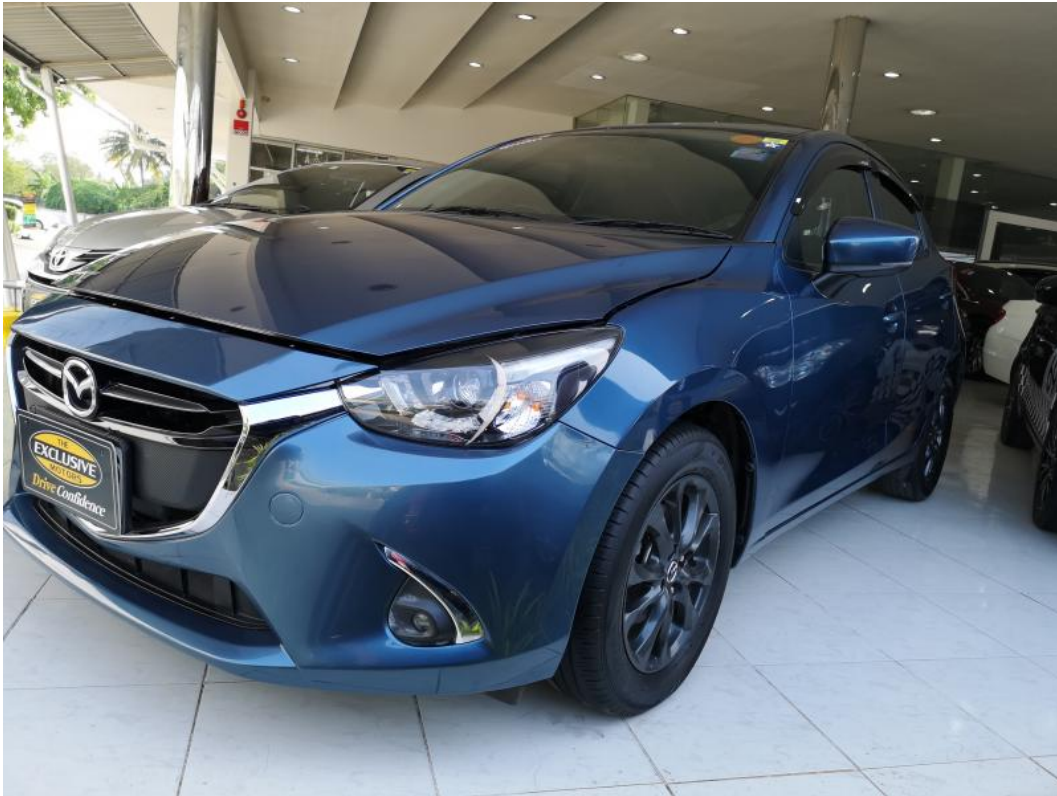
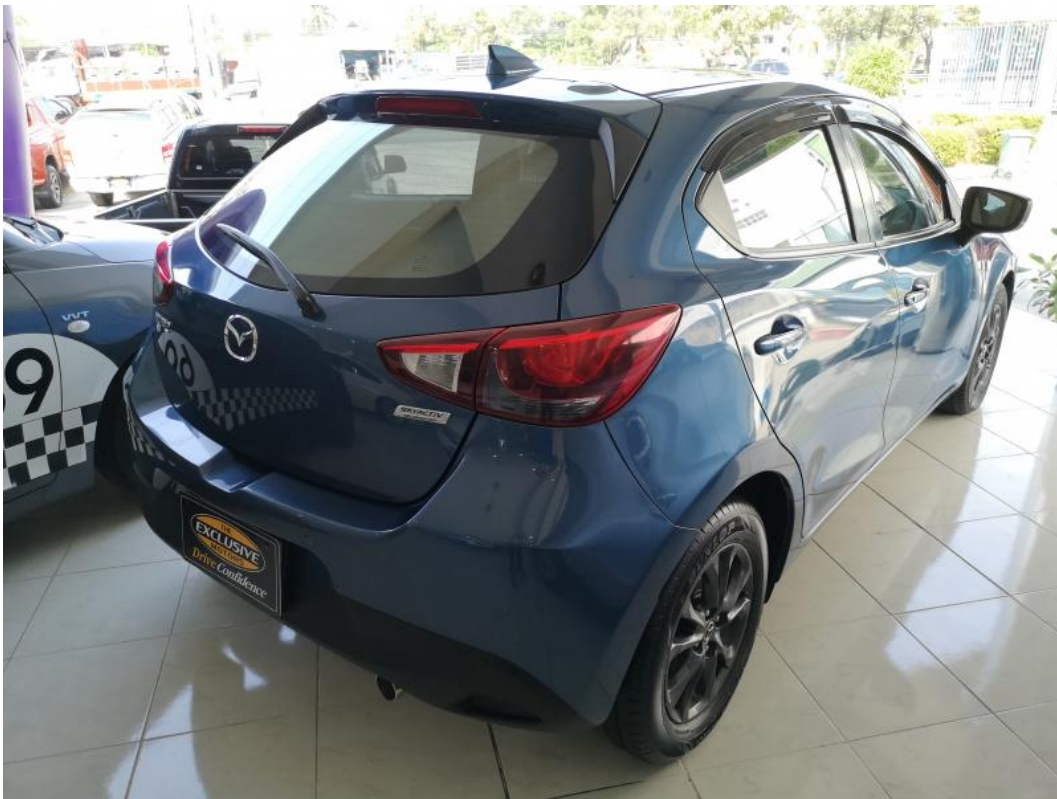
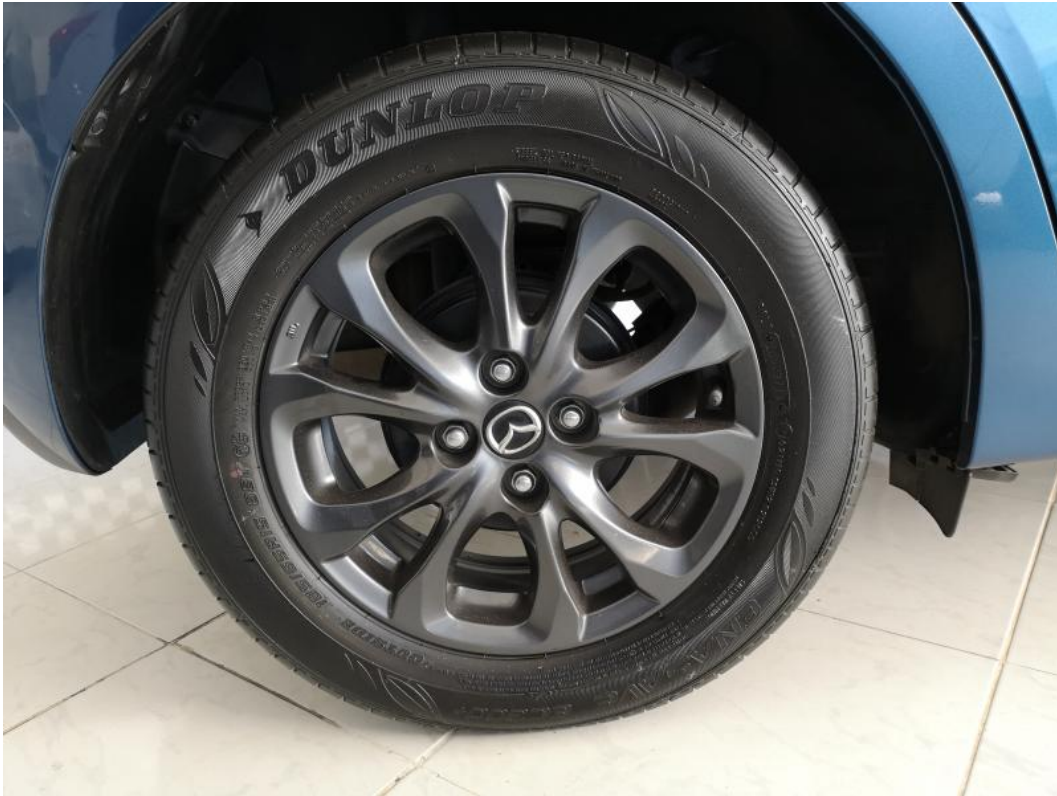
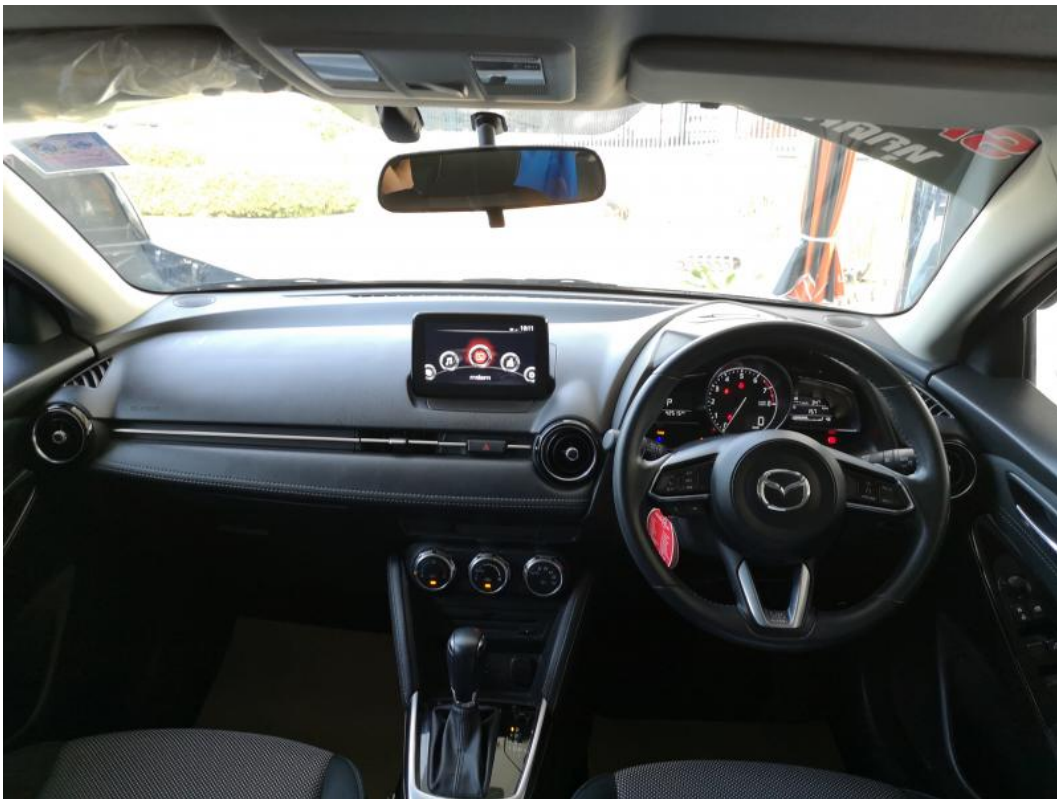
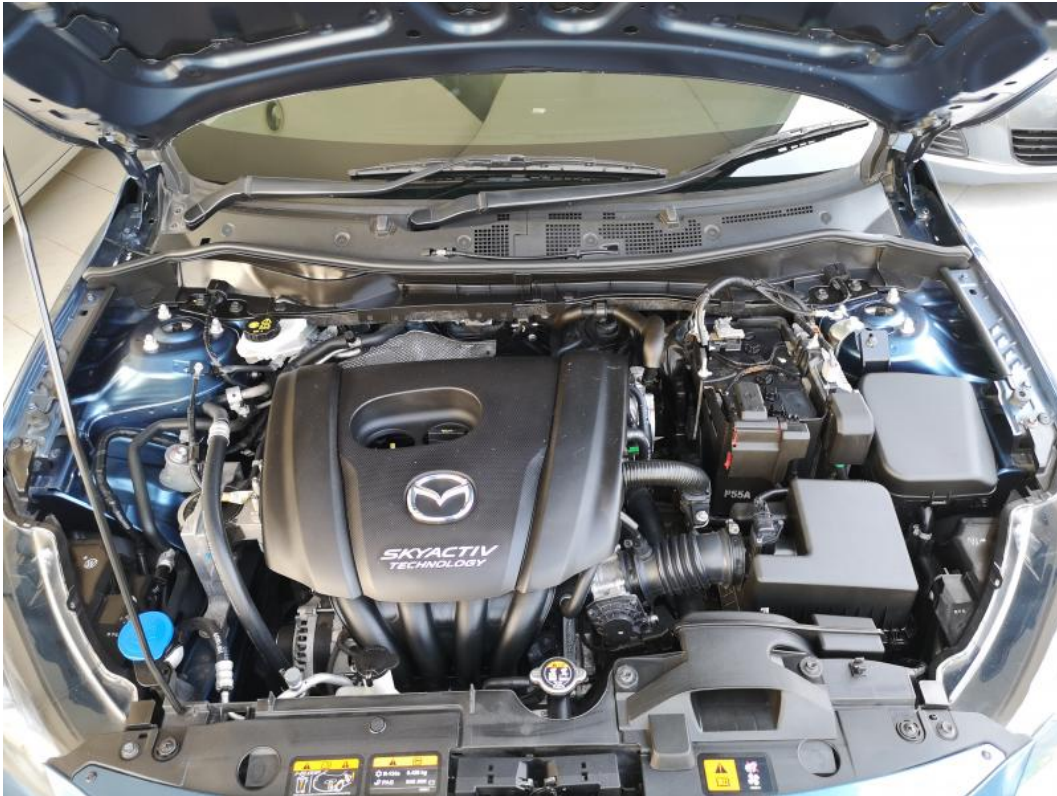
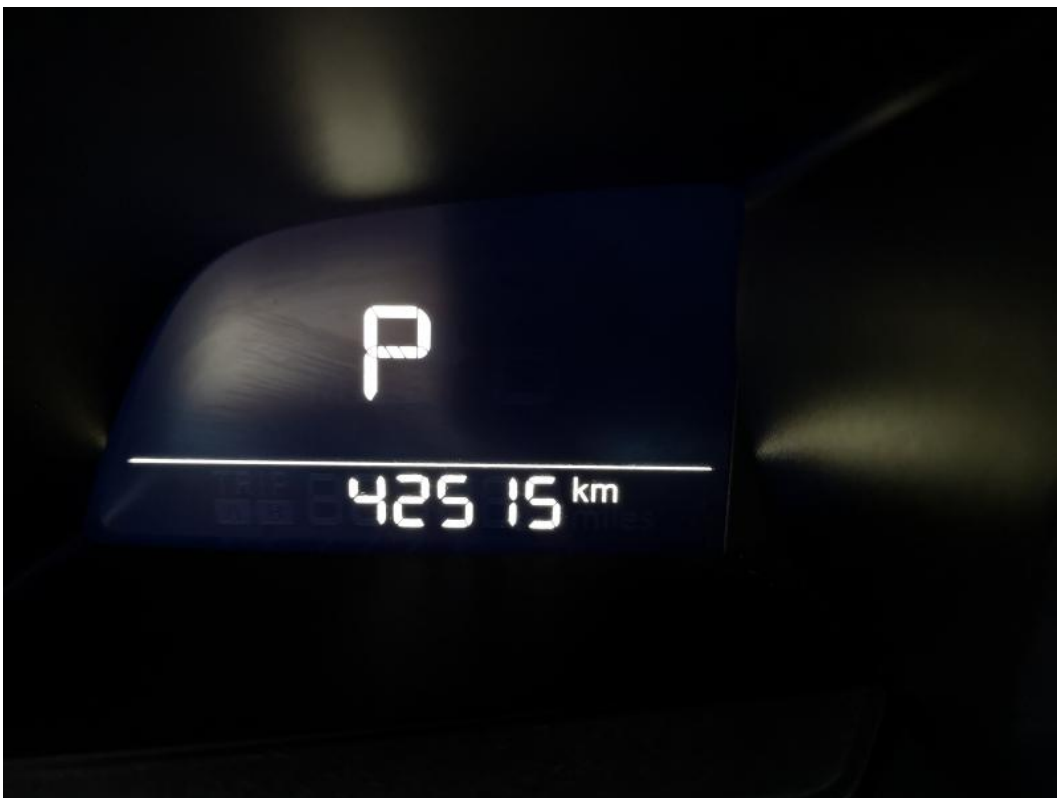
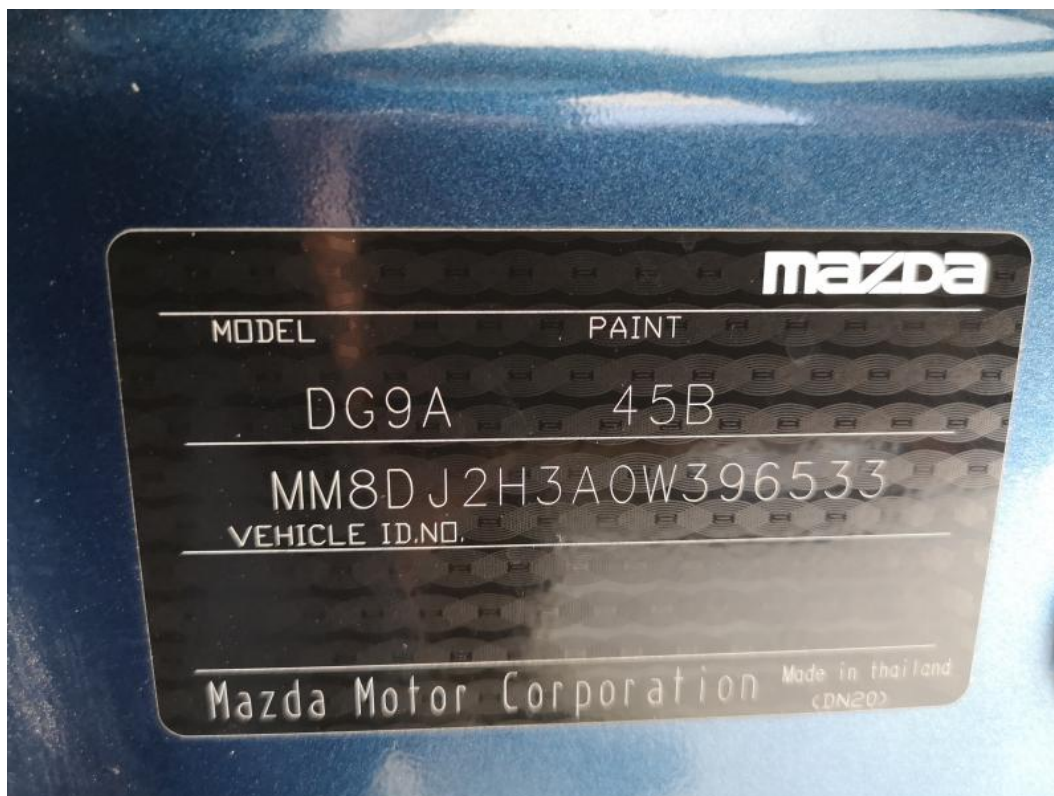
Rear Side Member(Left Side) เครื่องหมายโครงสร้างรถ

Rear Floor/Trunk Floor ความเสียหาย

Rear Floor/Trunk Floor เครื่องหมายโครงสร้างรถ

Rear Side Member(Right Side) เครื่องหมายโครงสร้างรถ

Rear Floor/Trunk Floor ฟันสี มี

กระจกหน้ารถ รอยซ่อม มี

Headliner คราบ SS
