U-Car Grading Report

รายงานผลการตรวจเช็คสภาพรถยนต์
ภายใต้การดูแลของสมาคมการประเมินสภาพรถยนต์ประเทศไทย

รุ่น	TOYOTA FORTUNER 2.4V		
สี	Silver	หมายเลขทะเบียน (Plate number)	7กว1226
รุ่นปี	2018	เลขไมล์	33,926กม.
แบบ	เลขตัวถัง	MR0GB3GS600045981

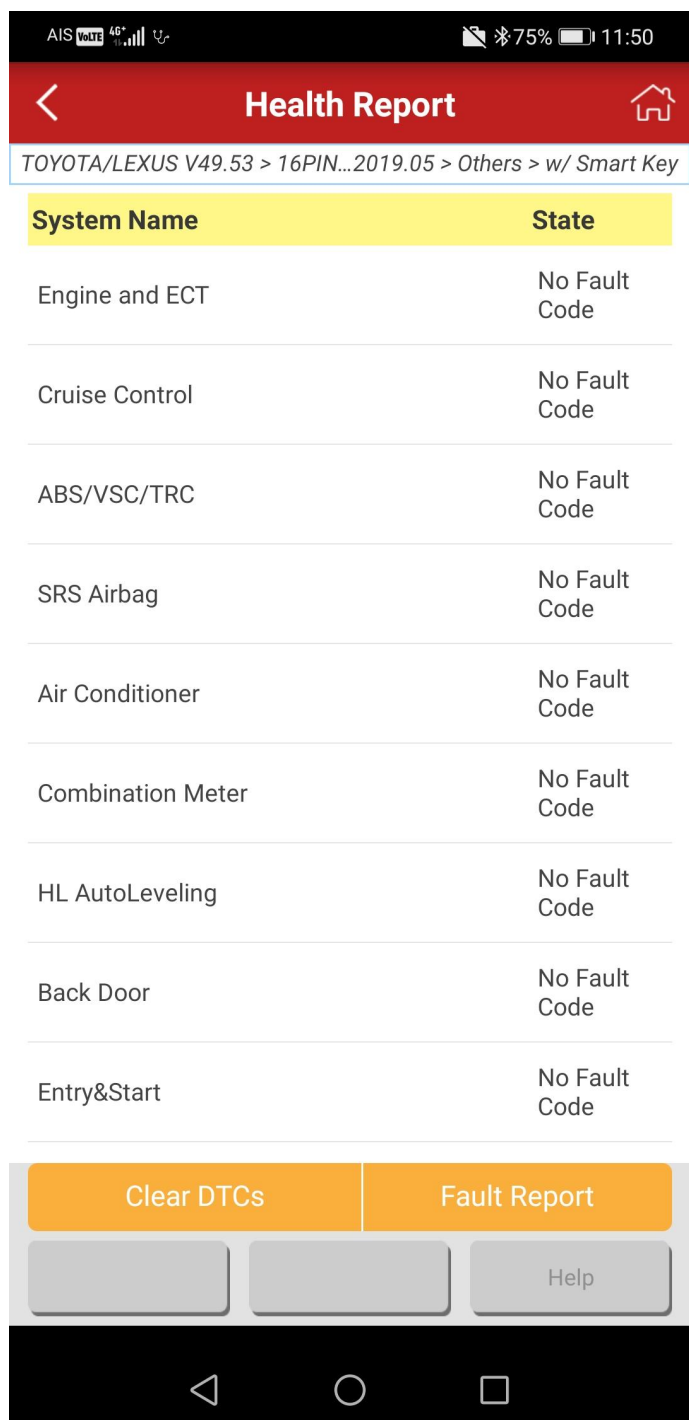
Health Report

TOYOTA/LEXUS V49.53 > 16PIN...2019.05 > Others > w/ Smart Key

System Name	State
Engine and ECT	No Fault Code
Cruise Control	No Fault Code
ABS/VSC/TRC	No Fault Code
SRS Airbag	No Fault Code
Air Conditioner	No Fault Code
Combination Meter	No Fault Code
HL AutoLeveling	No Fault Code
Back Door	No Fault Code
Entry&Start	No Fault Code
