# U-Car Grading Report

หนังสือรับรอง โดย GOO INSPECTION

รุ่น	NISSAN Juke		
สี	Wine red	หมายเลขทะเบียน (Plate number)	5กข7458
รุ่นปี	2015	เลขไมล์	40,896กม.
แบบ	เลขตัวถัง	MHBFBFAF15Z0012876

เครื่องยนต์	สภาพดี
วันที่ตรวจสอบ	2019/8/28
สาขา	ASAP
ที่อยู่

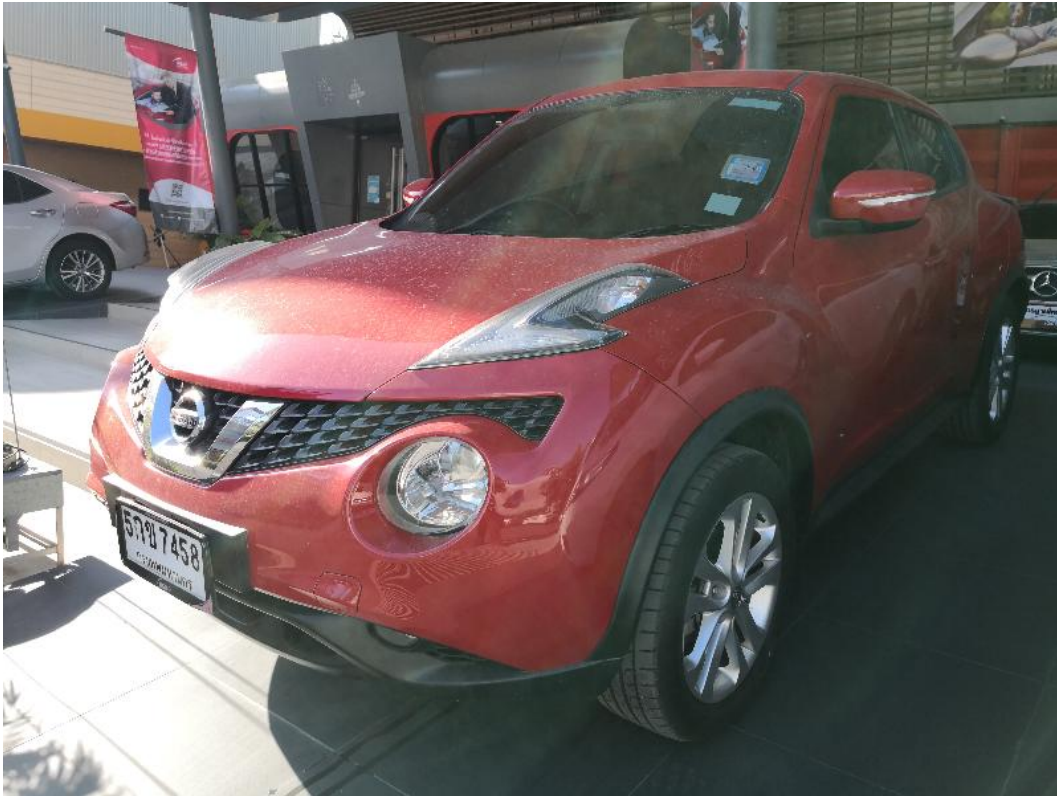
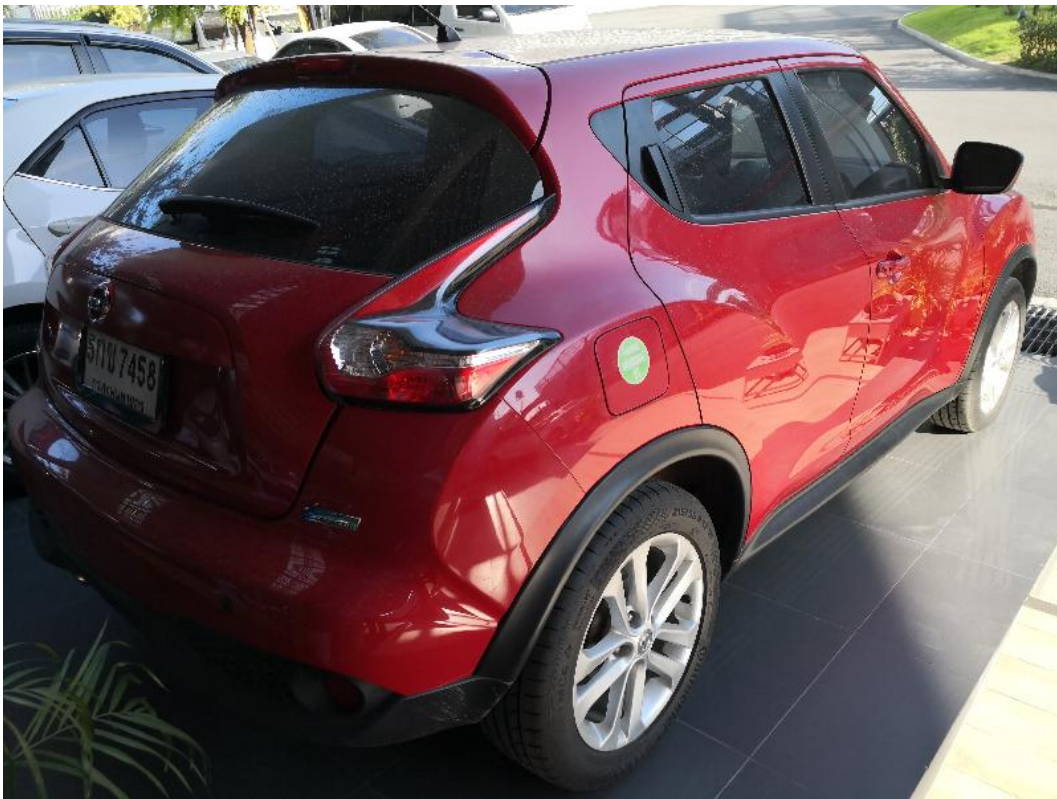
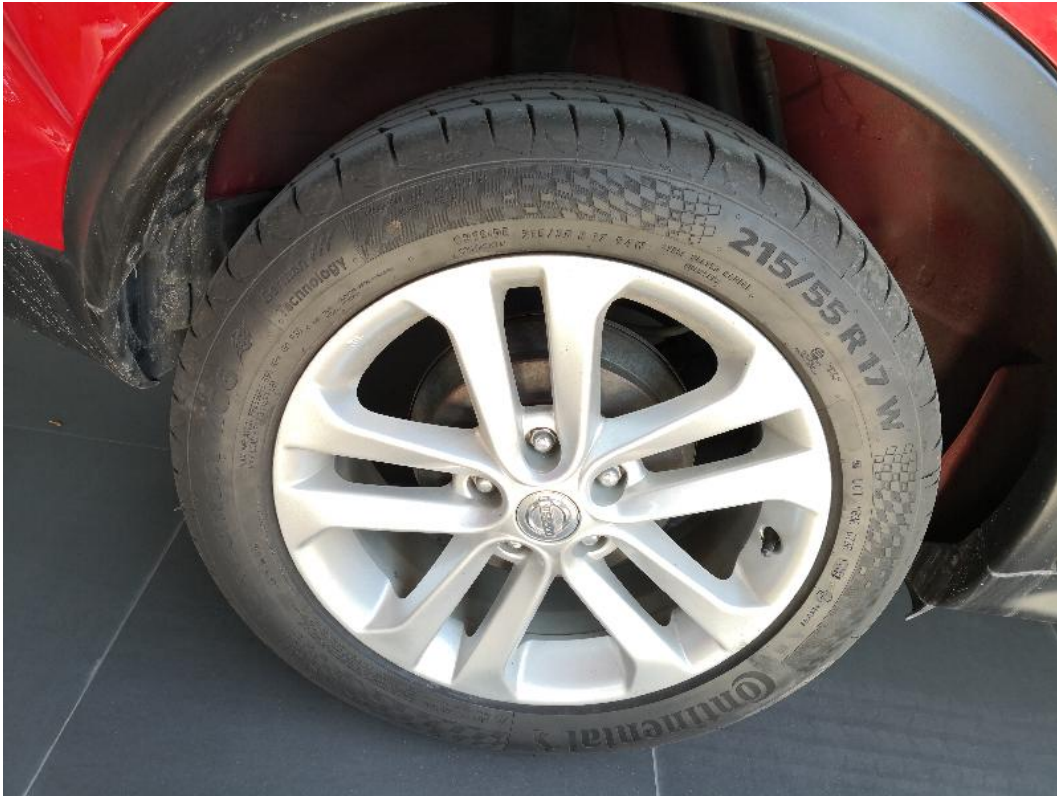
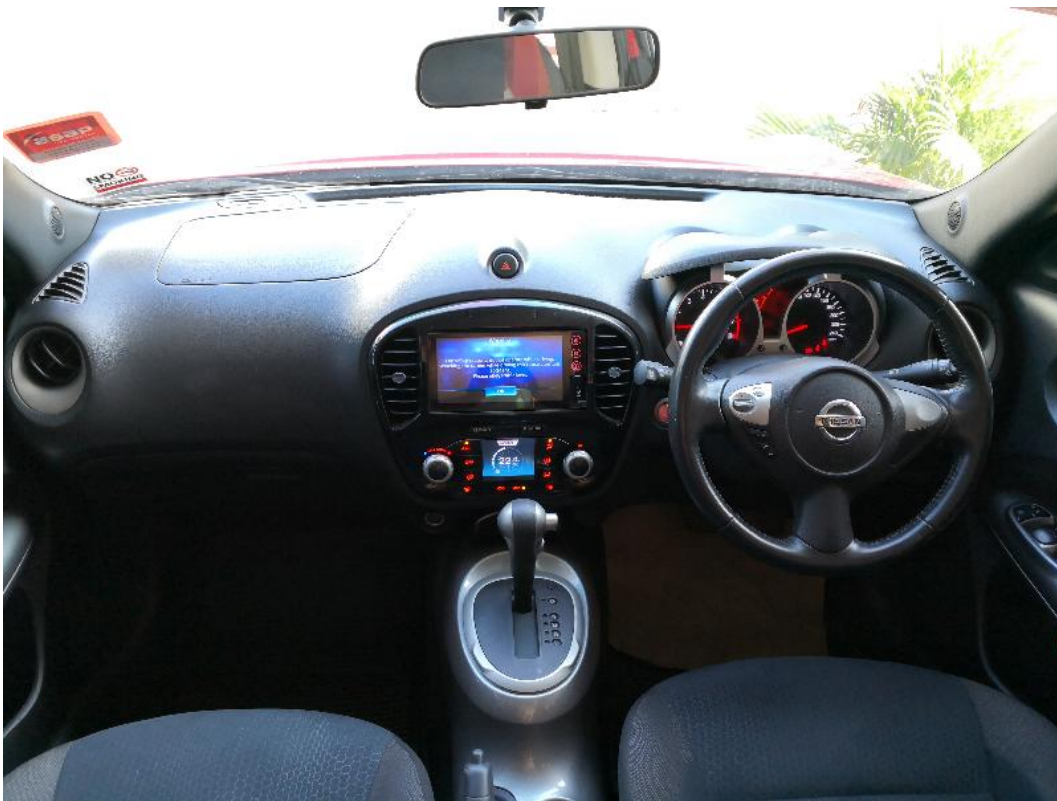
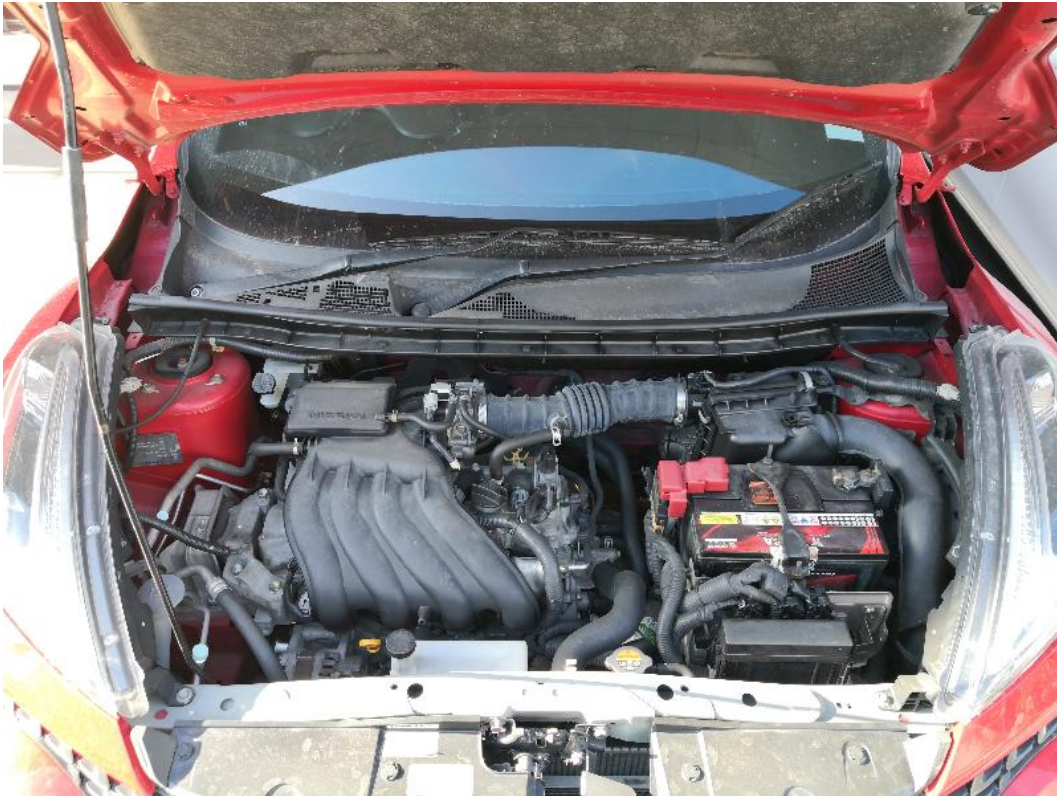
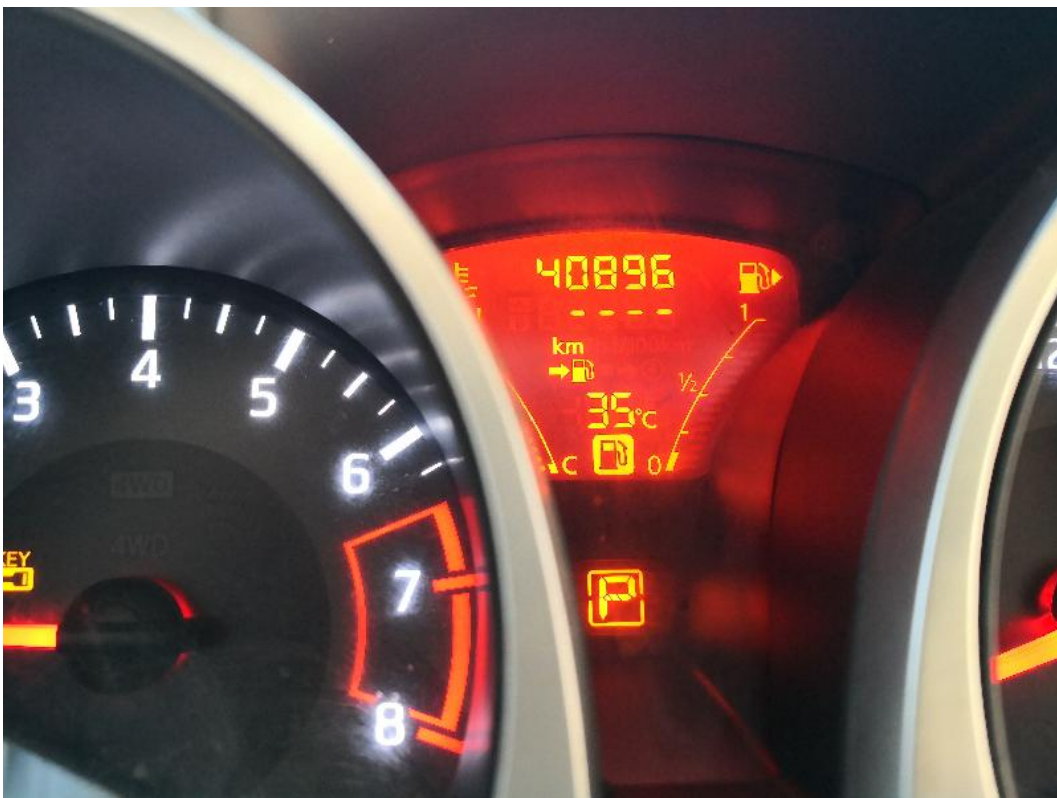
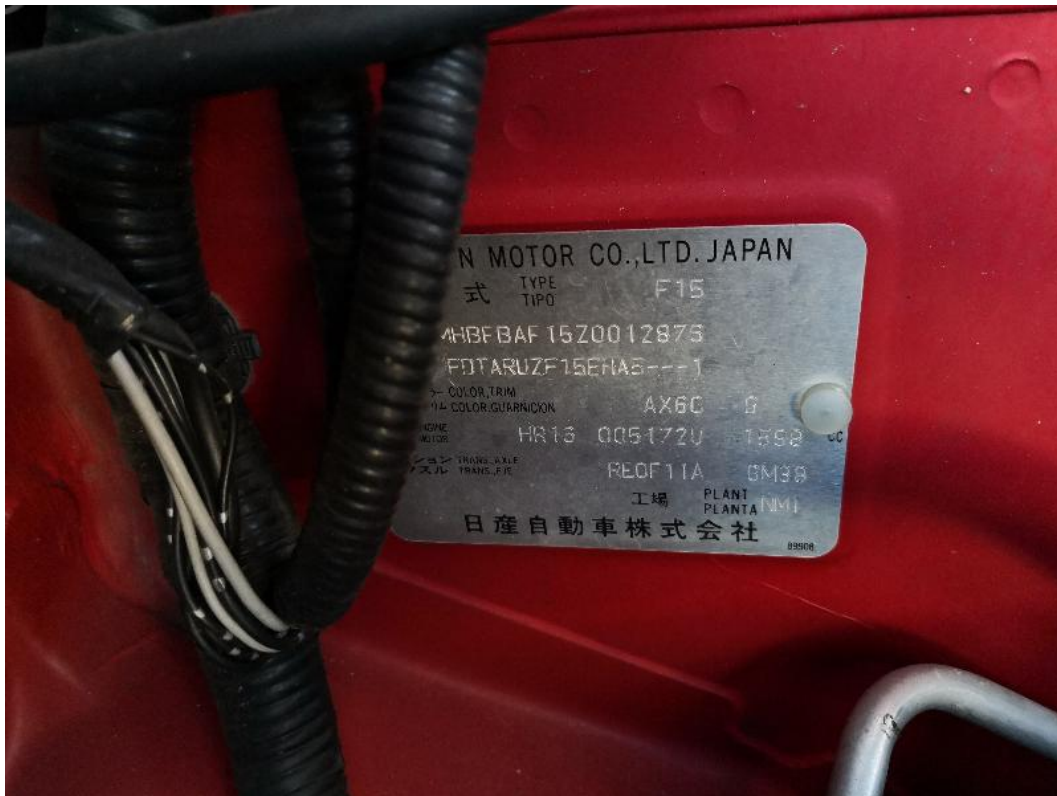
<p>Front left fender ★★★★★</p> <p>Front left tire, alloy wheel, wheel cover ร่องยางระดับ 3 ★★★★★</p> <p>Front left door ★★★★☆</p> <p>Left side step / side spoiler ★★★★★</p> <p>Rear left door ★★★★☆</p> <p>Left back tire, alloy wheel, wheel cover ร่องยางระดับ 3 ★★★★★</p> <p>Left back fender ★★★★★</p> <p>Roof ★★★★★</p> <p>Dashboard ★★★★★</p> <p>Front left seat ★★★★★</p> <p>Front and back left door trim ★★★★★</p> <p>Rear seat ★★★★★</p>	<p>Bonnet / hood ★★★★☆</p> <p>Front bumper ★★★★★</p> <p>Trunk lid / boot lid ★★★★★</p> <p>Back rear spoiler &amp; under spoiler ★★★★★</p>	<p>Front right fender ★★★★★</p> <p>Front right tire, alloy wheel, wheel cover ร่องยางระดับ 3 ★★★★★</p> <p>Front right door ★★★★☆</p> <p>Right side step / side spoiler ★★★★★</p> <p>Rear right door ★★★★☆</p> <p>Right front tire, alloy wheel, wheel cover ร่องยางระดับ 3 ★★★★★</p> <p>Right back fender ★★★★★</p> <p>Back rear bumper ★★★★★</p> <p>Steering wheel ★★★★★</p> <p>Front right seat ★★★★★</p> <p>Front and back right door trim ★★★★★</p> <p>Console ★★★★★</p> <p>Luggage room ★★★★★</p>	<p>[บันทึก] Door handle 脱落 มี Door handle สิ้นแตก脱落 มี</p> <p>[หน้าต่าง] กระจกหน้ารถ หินกระเด็น บางส่วน</p> <p>[ภายใน] Headliner คราบ S Headliner สปรก S</p>
