U-Car Grading Report

รายงานผลการตรวจเช็คสภาพรถยนต์
ภายใต้การดูแลของสมาคมการประเมินสภาพรถยนต์ประเทศไทย

รุ่น	NISSAN ALMERA 1.2E SPORTECH		
สี	Black	หมายเลขทะเบียน (Plate number)	7กย6751
รุ่นปี	2018	เลขไมล์	46,292กม.
แบบ	เลขตัวถัง	MNTBAAN17Z0611928

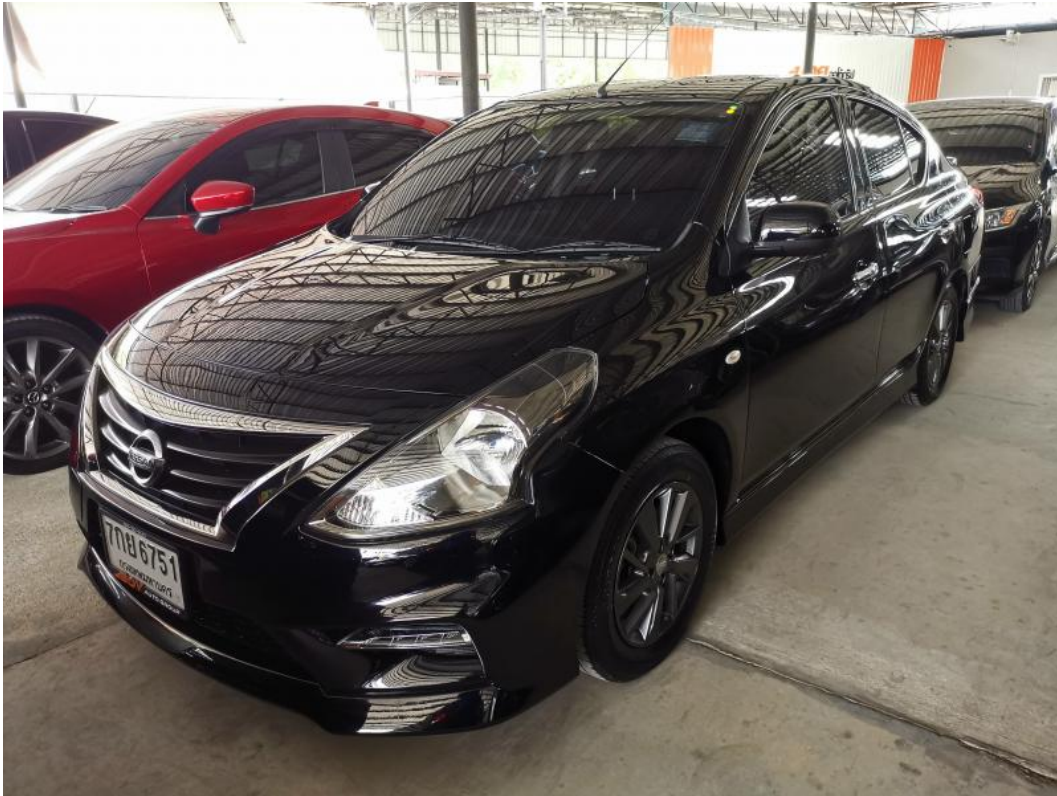
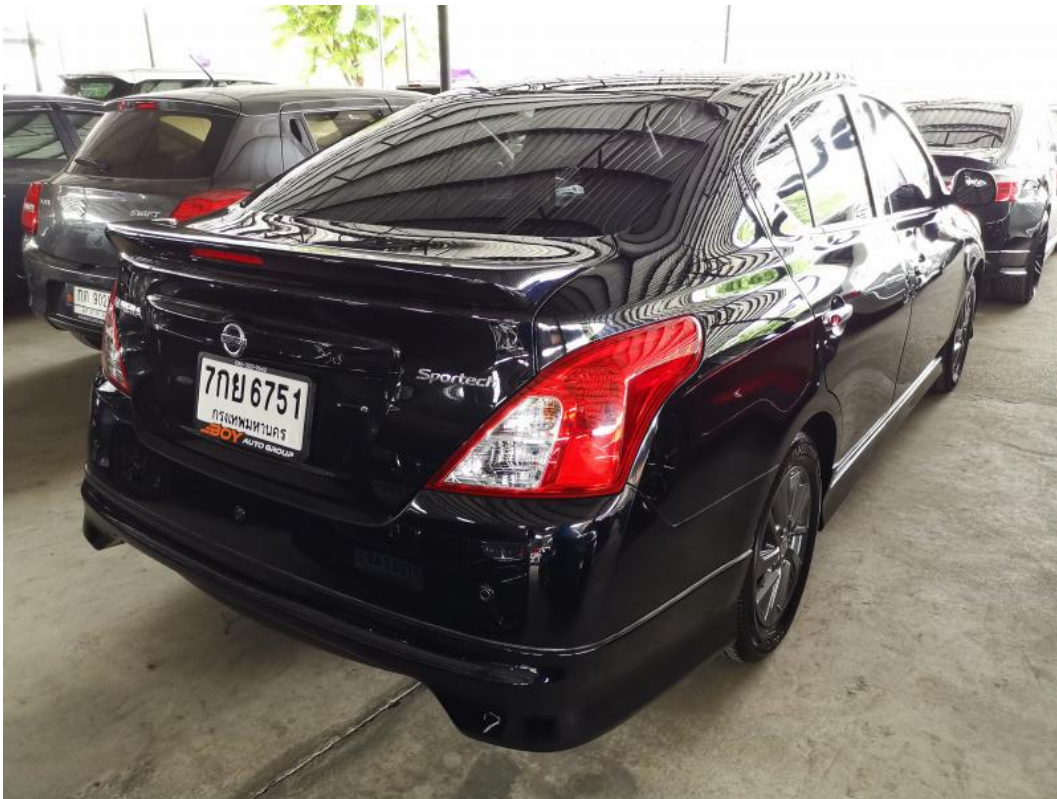
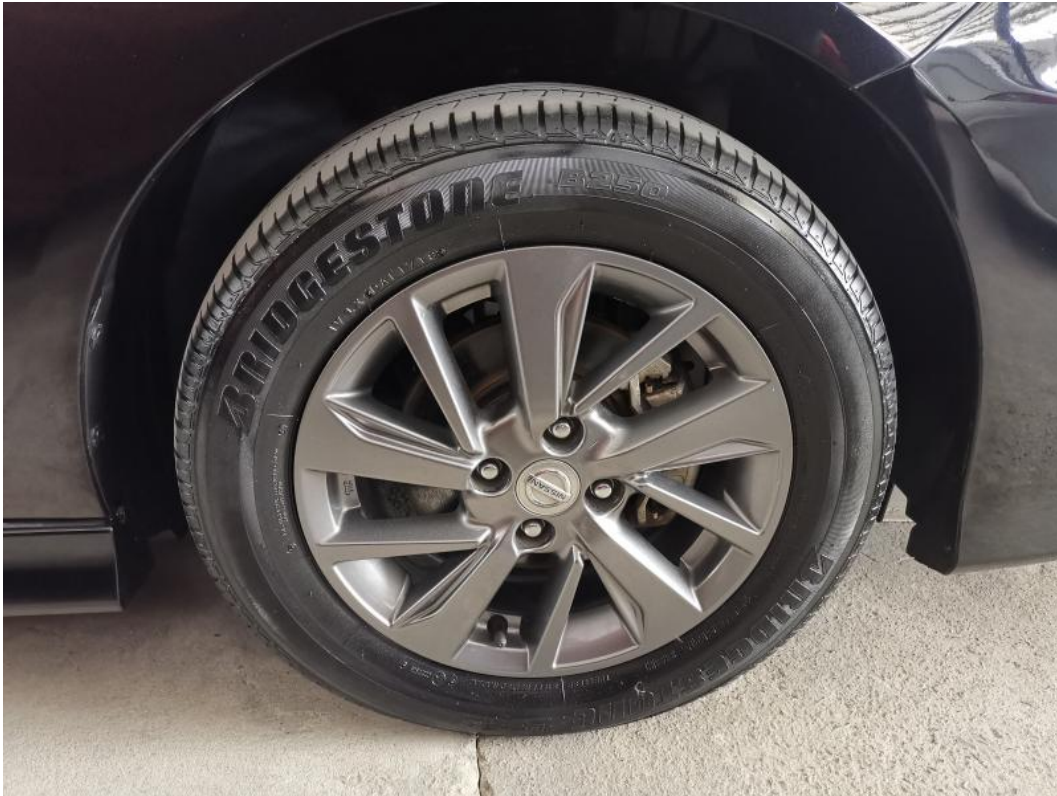
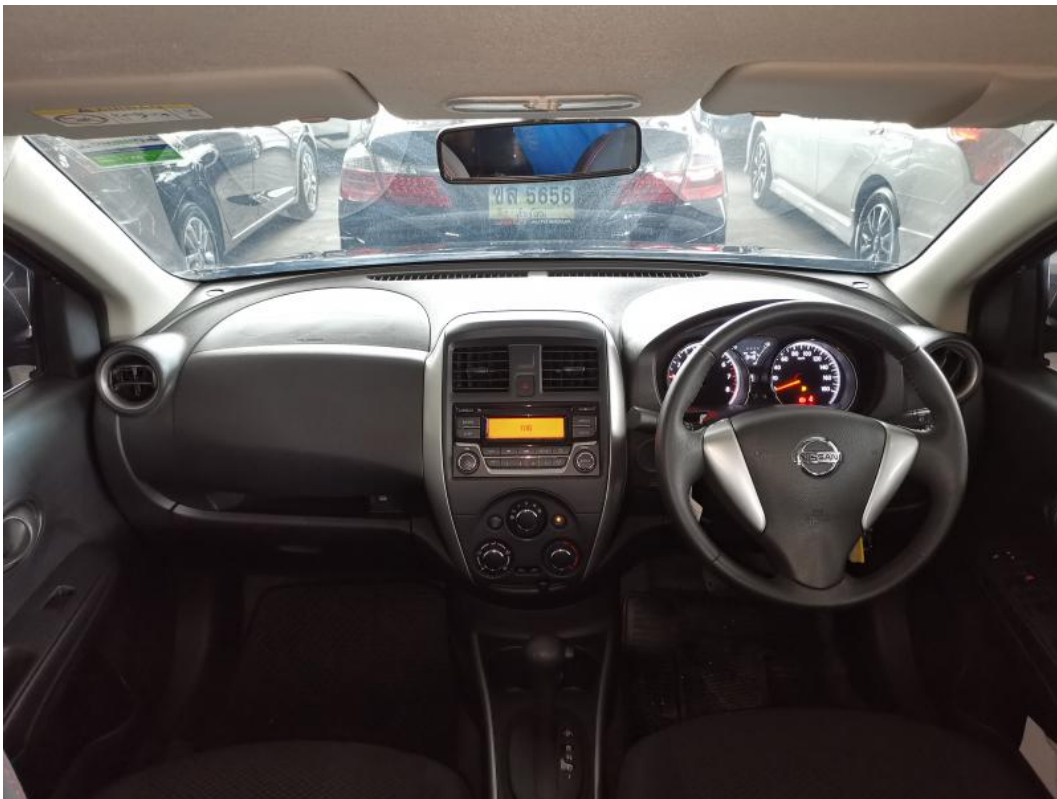
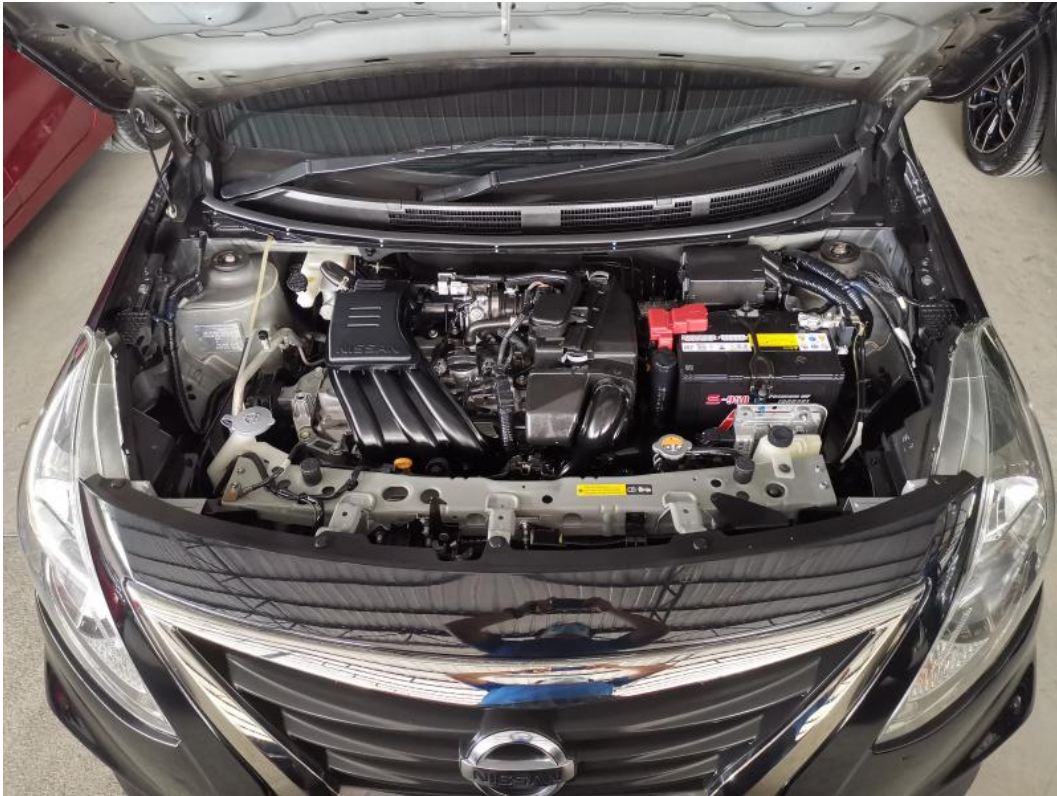
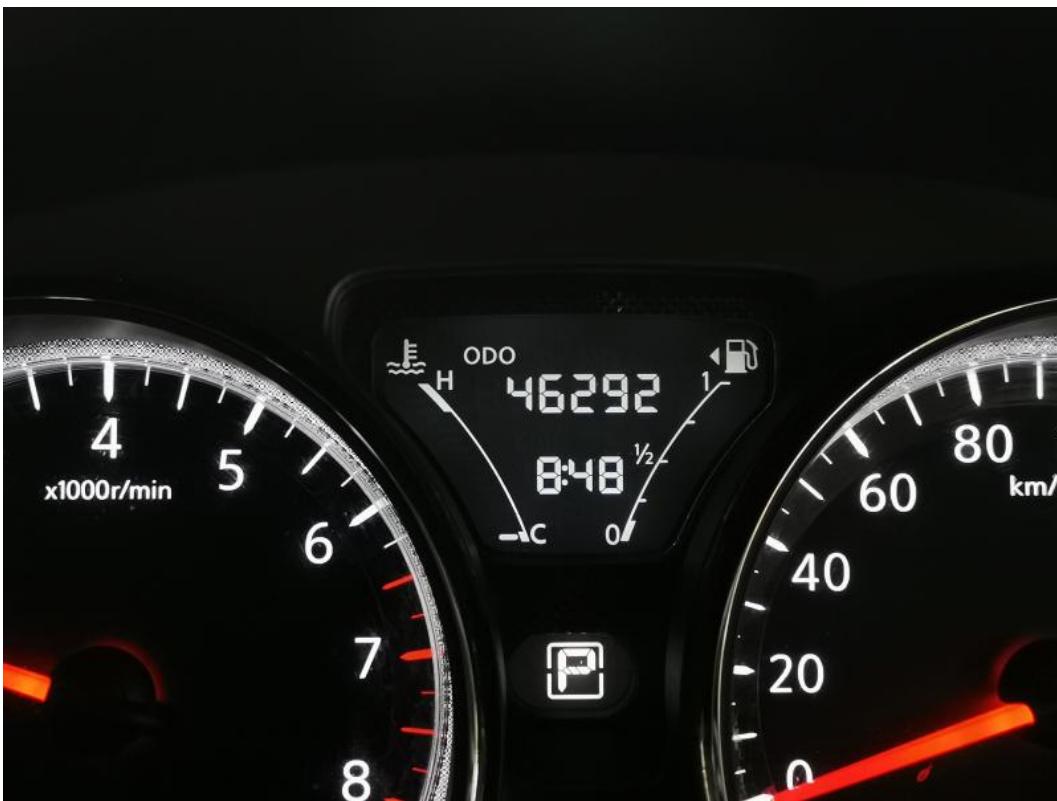
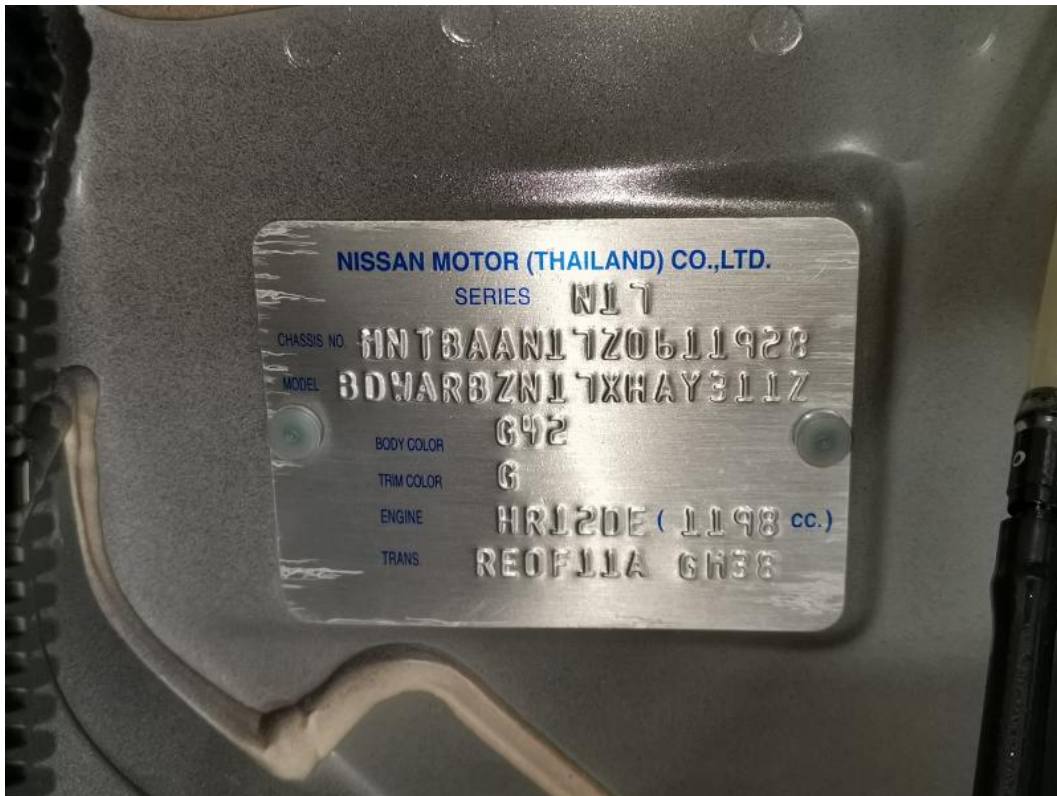
Front left fender ★★★★★	Bonnet / hood ★★★★★	Front bumper ★★★★★	Front right fender ★★★★★
Front left tire, alloy wheel, wheel cover ตัวอย่างระดับ 5 ★★★★★			Front right tire, alloy wheel, wheel cover ตัวอย่างระดับ 5 ★★★★★
Front left door ★★★★★			Front right door ★★★★★
Left side step / side spoiler ★★★★★			Right side step / side spoiler ★★★★★
Rear left door ★★★★★			Rear right door ★★★★★
Left back tire, alloy wheel, wheel cover ตัวอย่างระดับ 5 ★★★★★			Right back tire, alloy wheel, wheel cover ตัวอย่างระดับ 5 ★★★★★
Left back fender ★★★★★			Right back fender ★★★★★
Roof ★★★★★	Trunk lid / boot lid ★★★★★	Back rear spoiler & under spoiler ★★★★★	Back rear bumper ★★★★★
Dashboard ★★★★★		Steering wheel ★★★★★	
Front left seat ★★★★★		Front right seat ★★★★★	
Front and back left door trim ★★★★★		Front and back right door trim ★★★★★	
Rear seat ★★★★★		Console ★★★★★	
		Luggage room ★★★★★

[ภายใน]
การขับที่ รอยย่น,รอยขีดข่วน มี
ตกแต่งอื่นๆ รอยขีดข่วน บางส่วน
