U-Car Grading Report

U-car Grading Report

รุ่น	TOYOTA VIGO 2.5E		
สี	Silver	หมายเลขทะเบียน (Plate number)	3กบ7062
รุ่นปี	2014	เลขไมล์	158,306กม.
แบบ	เลขตัวถัง	MR0ER39G007624676

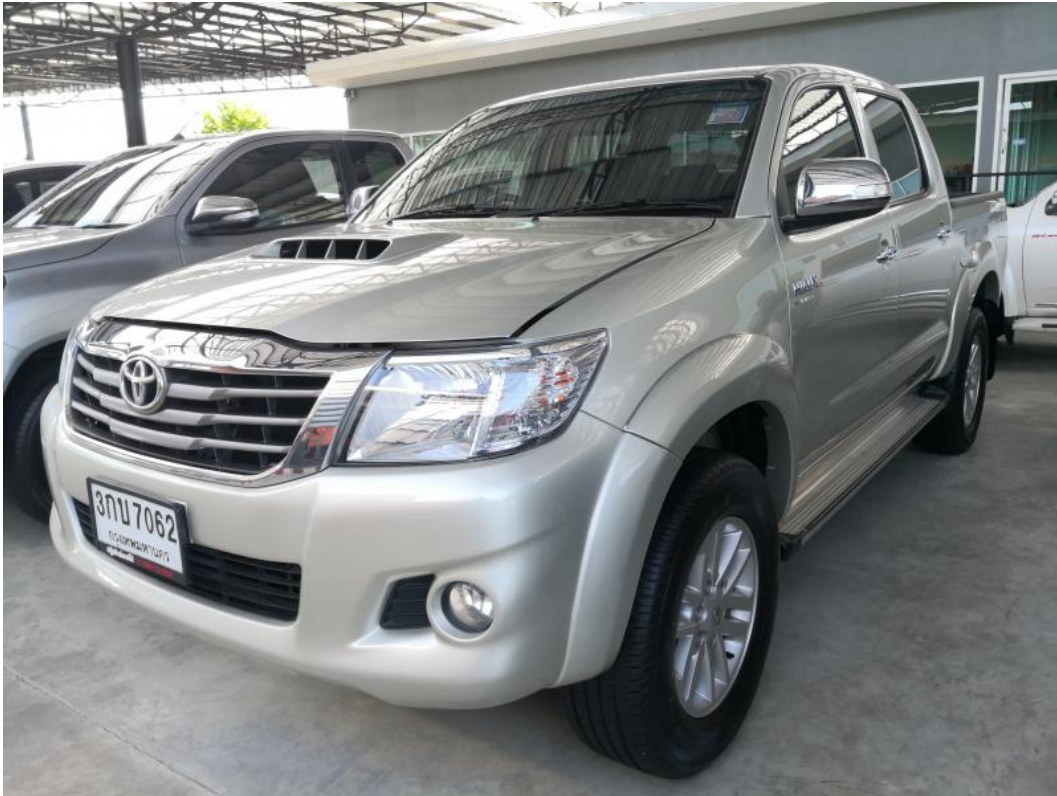
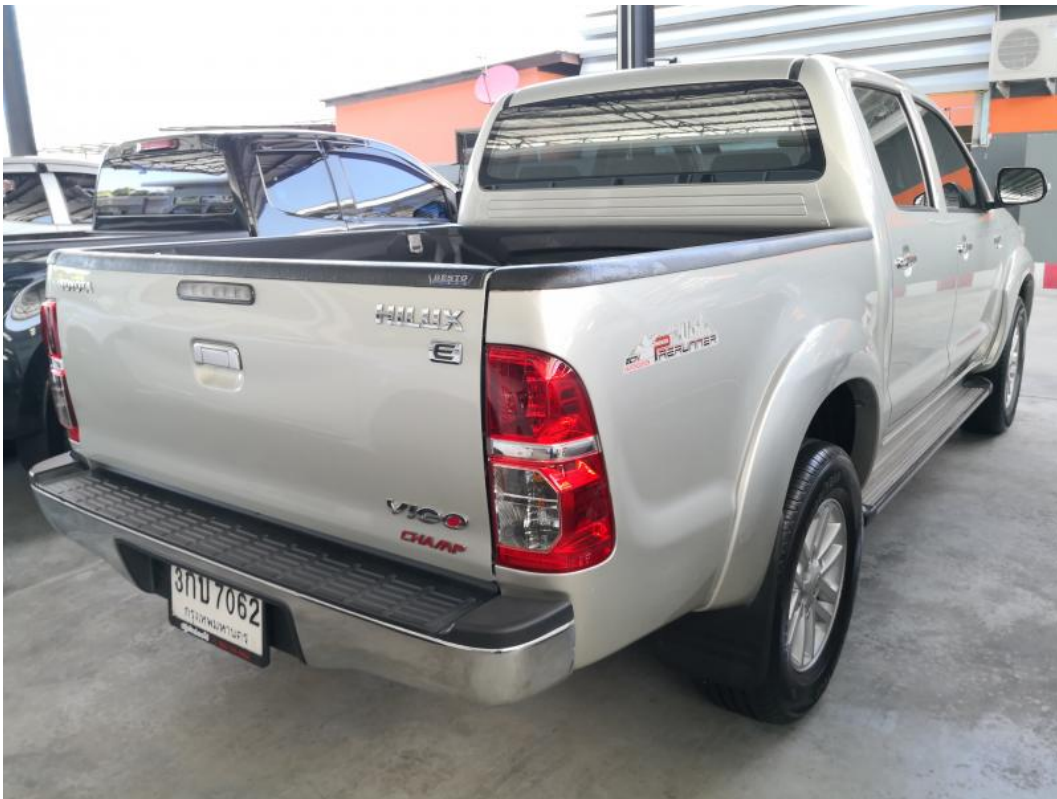
การวินิจฉัย CP 1

การวินิจฉัย CP 2

Mobile application interface for vehicle diagnostics. The screen is split into two panels. The left panel shows a 'Fault Report' for a Toyota V49.44, indicating 'No Trouble Code' for the Engine. The right panel shows a 'Show Menu' with a list of vehicle systems: Engine, Cruise Control, ECT, ABS/VSC/TRC, SRS Airbag, Air Conditioner, Combination Meter, Immobiliser, and HL AutoLeveling. At the bottom, there are buttons for 'Translation', 'Search', 'Report', and 'Help'.

System Name	State
Engine	No Trouble Code

- Engine
- Cruise Control
- ECT
- ABS/VSC/TRC
- SRS Airbag
- Air Conditioner
- Combination Meter
- Immobiliser
- HL AutoLeveling

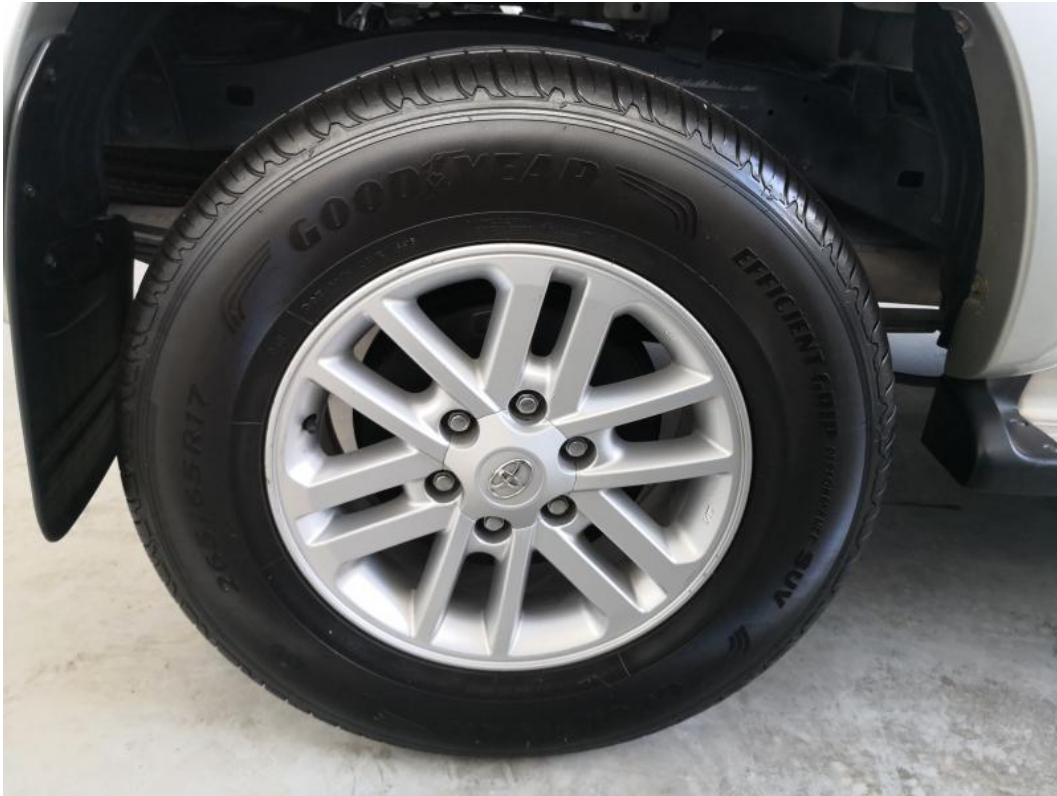
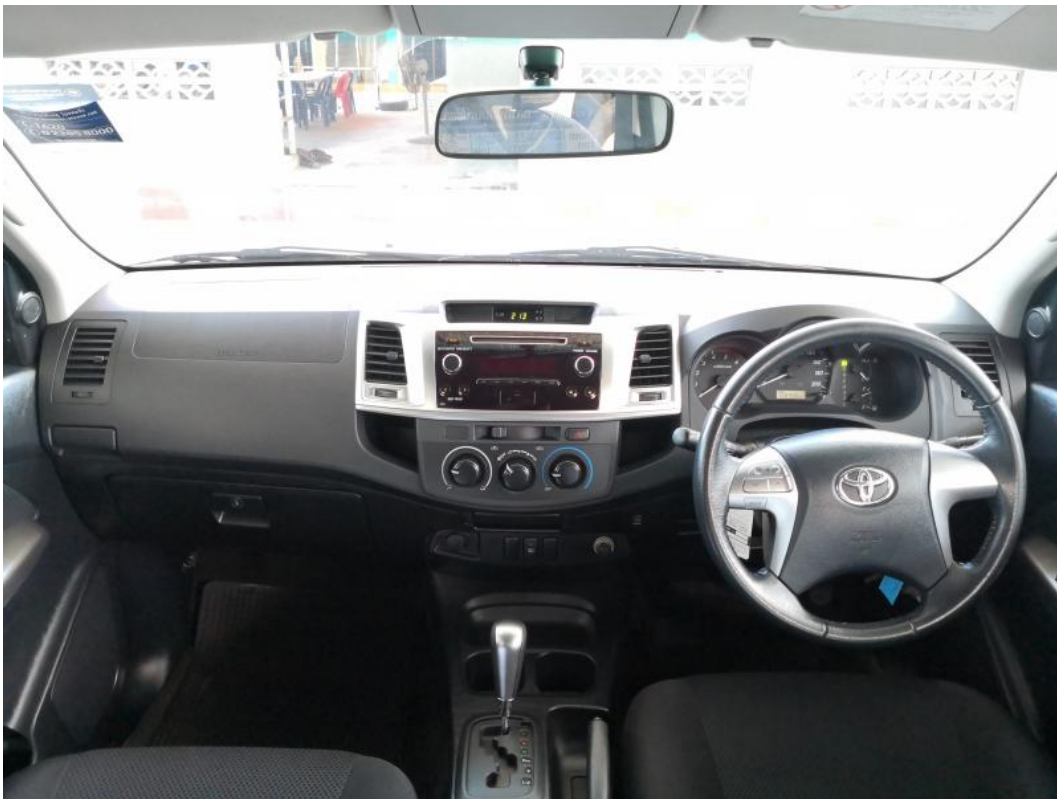
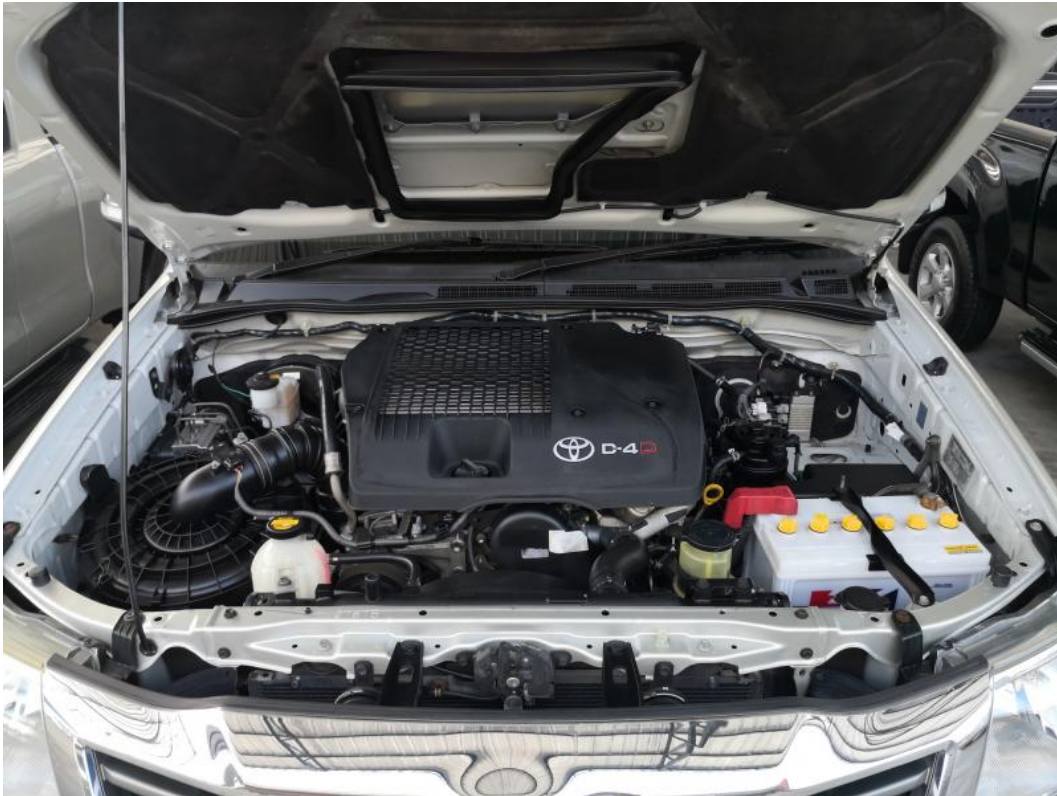
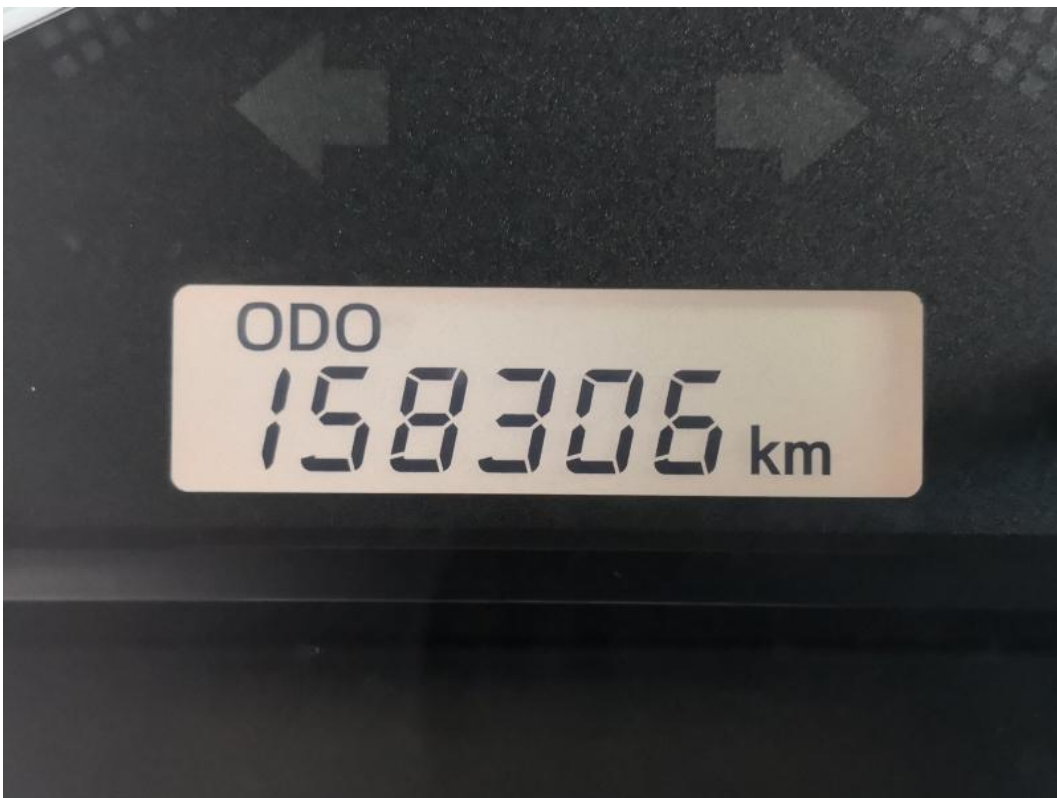
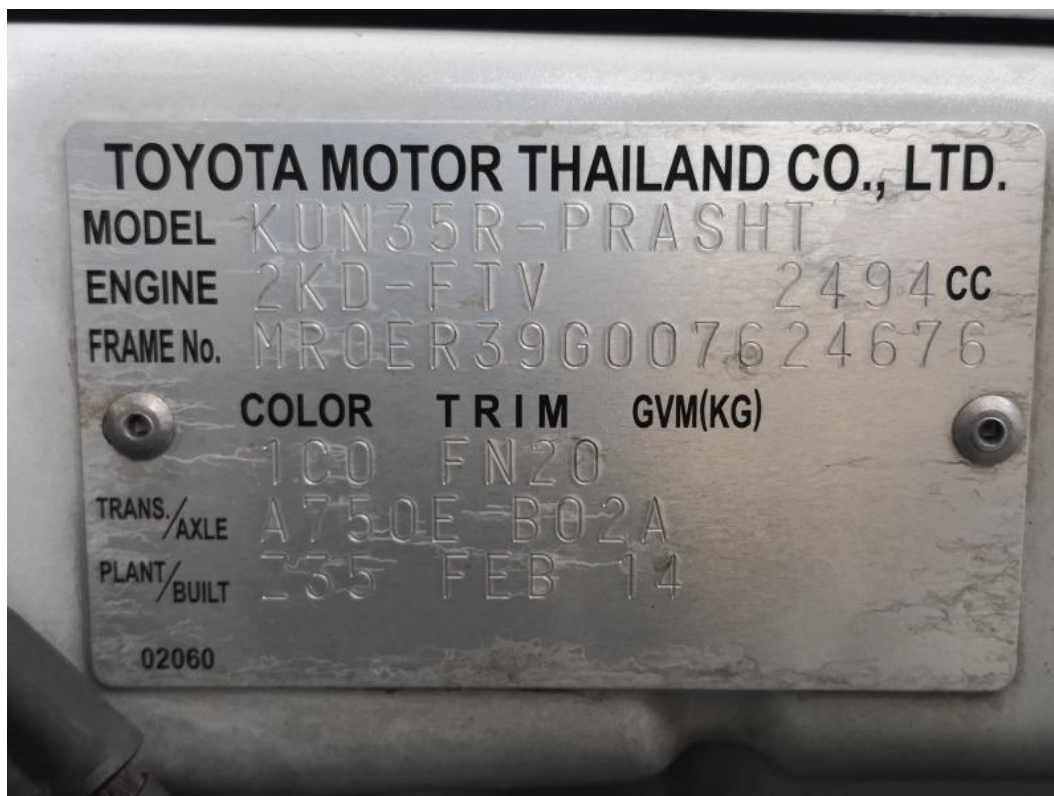
<p>Front left fender ★★★★★</p> <p>Front left door ★★★★★</p> <p>Front left tire, alloy wheel, wheel cover ร่องยางระดับ 5 ★★★★★</p> <p>Left side step / side spoiler ★★★★★</p> <p>Left back tire, alloy wheel, wheel cover ร่องยางระดับ 5 ★★★★★</p> <p>Rear left door ★★★★★</p> <p>Left wheel well (outer) ★★★★★</p> <p>Roof ★★★★★</p>		<p>Bonnet / hood ★★★★★</p> <p>Front bumper ★★★★★</p> <p>Front right fender ★★★★★</p> <p>Front right door ★★★★★</p> <p>Front right tire, alloy wheel, wheel cover ร่องยางระดับ 5 ★★★★★</p> <p>Right side step / side spoiler ★★★★★</p> <p>Right front tire, alloy wheel, wheel cover ร่องยางระดับ 5 ★★★★★</p> <p>Rear right door ★★★★★</p> <p>Right wheel well (outer) ★★★★★</p> <p>Truck bed ★★★★★</p> <p>Back rear spoiler & under spoiler ★★★★★</p> <p>Back panel ★★★★★</p>	<p>Steering wheel ★★★★☆</p> <p>Front right seat ★★★★★</p> <p>Front and back right door trim ★★★★★</p> <p>Console ★★★★★</p> <p>Luggage room ★★★★★</p>	<p>[บันทึก] Door handle ถลอก มี กระจกข้างขวา ไฟมัลติฟังก์ชัน บางส่วน</p> <p>[หน้าต่าง] กระจกหน้ารถ หินกระเด็น บางส่วน</p> <p>[ภายใน] การขับที่ รอยย่น,รอยขีดข่วน มี ตกแต่งอื่นๆ รอยขีดข่วน บางส่วน พื้นพรม คราบ S</p>
