U-Car Grading Report

รายงานผลการตรวจเช็คสภาพรถยนต์
ภายใต้การดูแลของสมาคมการประเมินสภาพรถยนต์ประเทศไทย

รุ่น	MITSUBISHI SPACE WAGON 2.4 GLS		
สี	Brown	หมายเลขทะเบียน (Plate number)	กฉ9805
รุ่นปี	2005	เลขไมล์	254,539กม.
แบบ	เลขตัวถัง	MMTLRNA4A5F003486

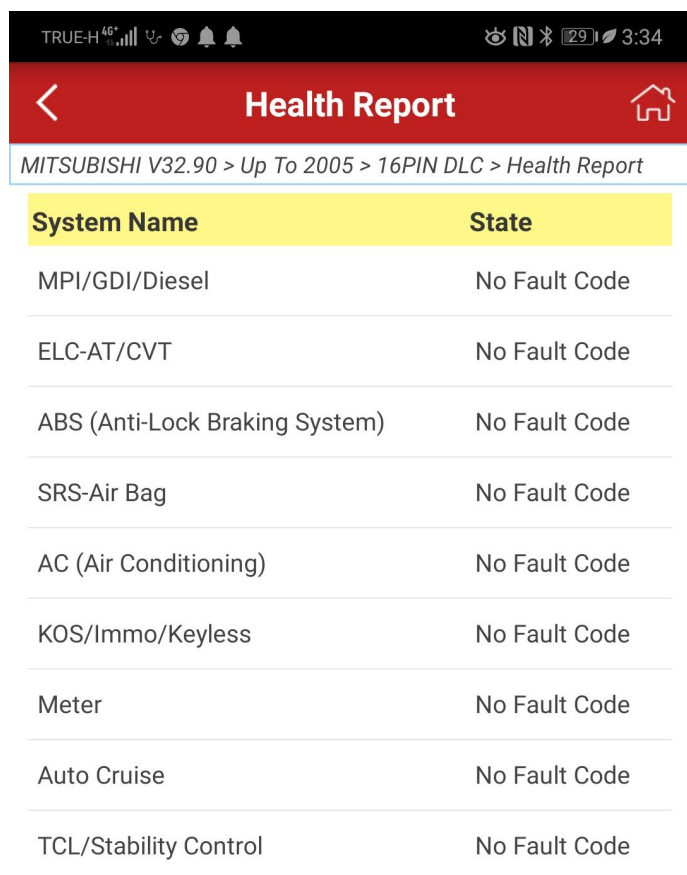
Health Report

MITSUBISHI V32.90 > Up To 2005 > 16PIN DLC > Health Report

System Name	State
MPI/GDI/Diesel	No Fault Code
ELC-AT/CVT	No Fault Code
ABS (Anti-Lock Braking System)	No Fault Code
SRS-Air Bag	No Fault Code
AC (Air Conditioning)	No Fault Code
KOS/Immo/Keyless	No Fault Code
Meter	No Fault Code
Auto Cruise	No Fault Code
TCL/Stability Control	No Fault Code
