# U-Car Grading Report

# U-car Grading Report

รุ่น	TOYOTA ESTIMA 2.4		
สี	White	หมายเลขทะเบียน (Plate number)	8กษ695
รุ่นปี	2011	เลขไมล์	132,501กม.
แบบ	เลขตัวถัง	ACR500014695

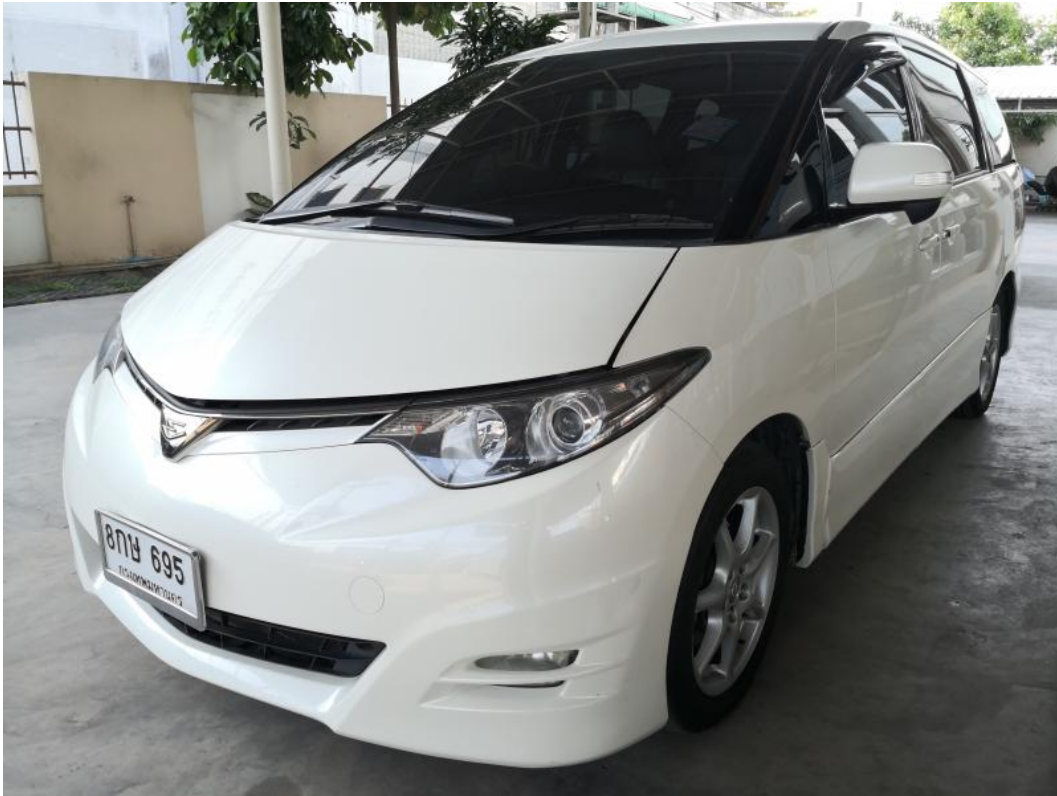
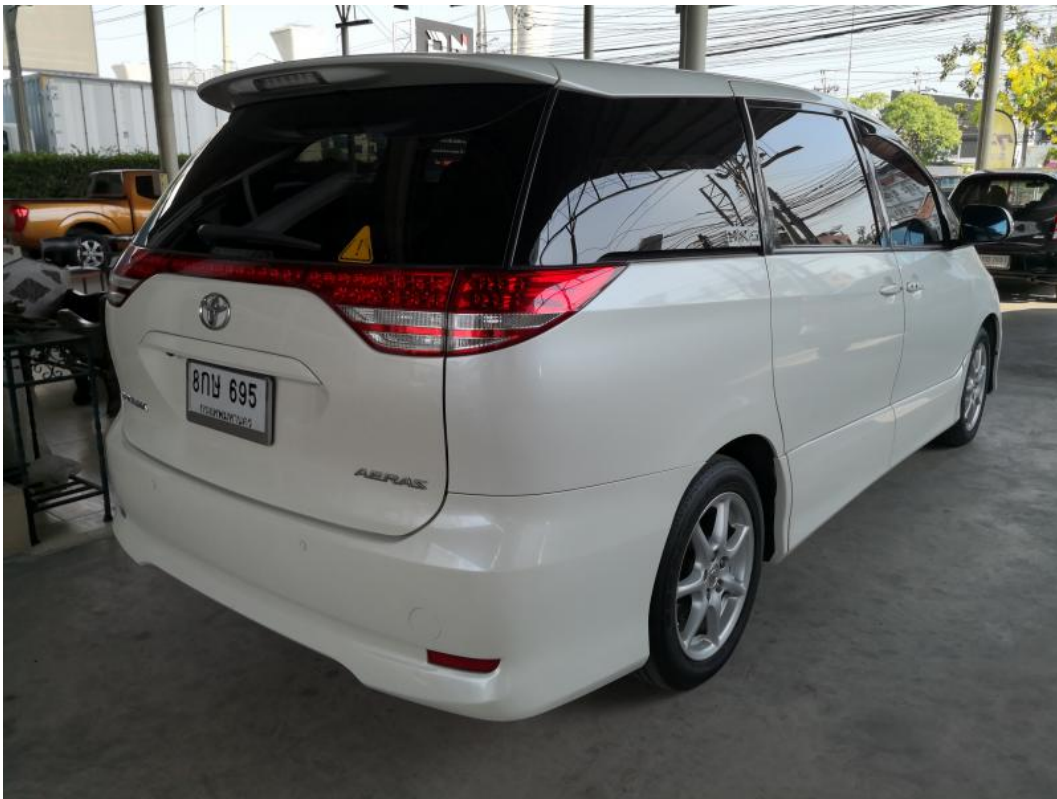
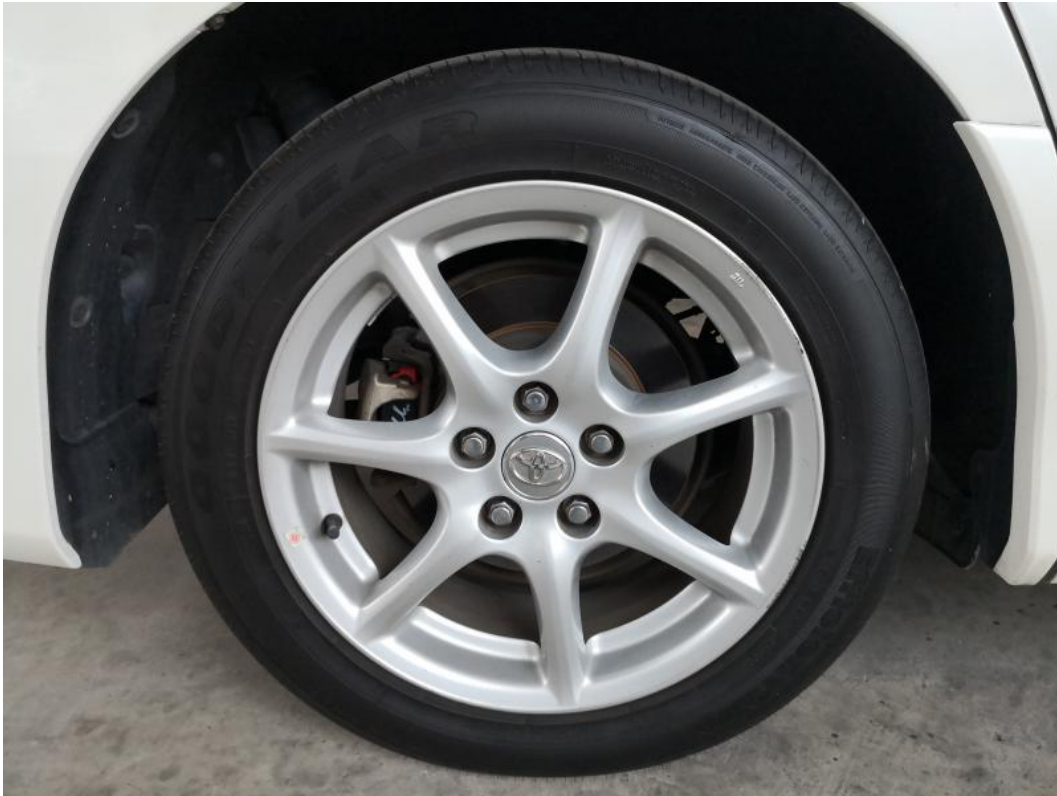
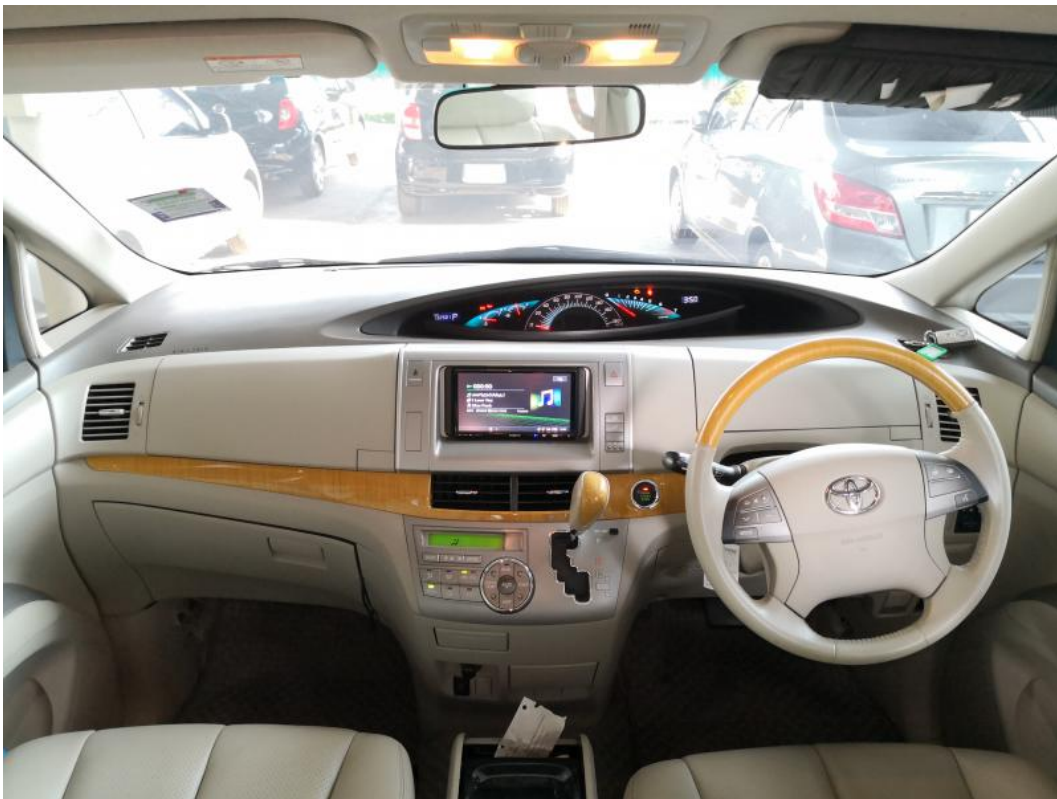
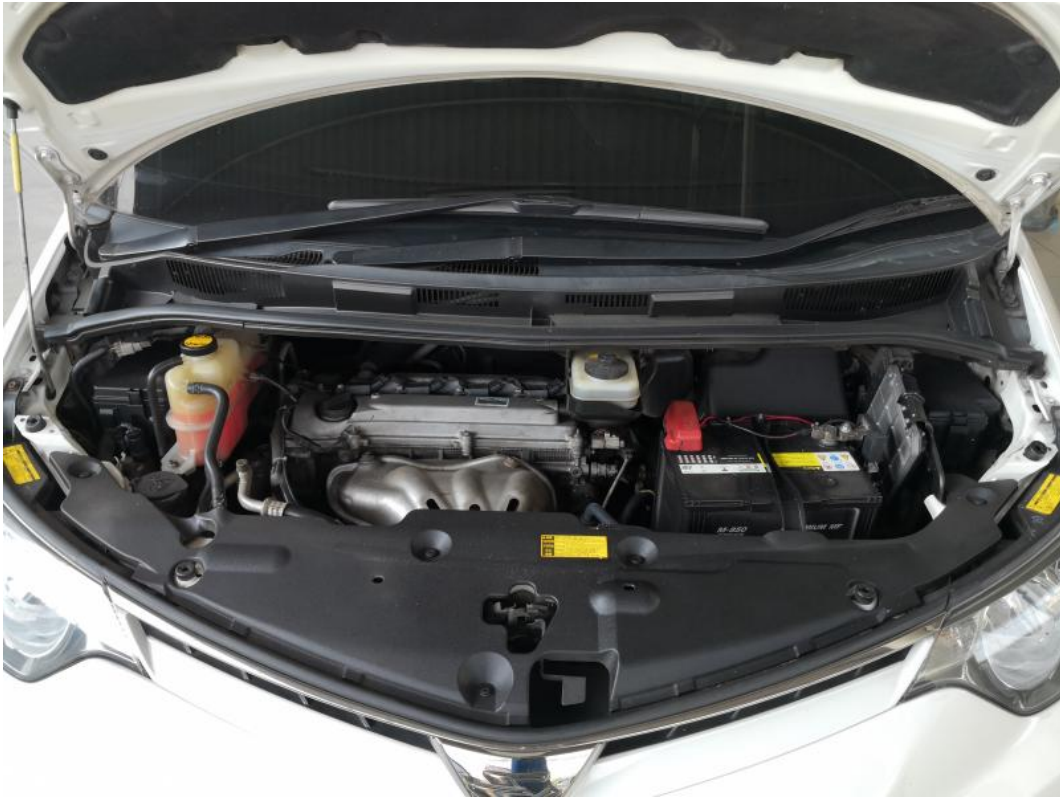
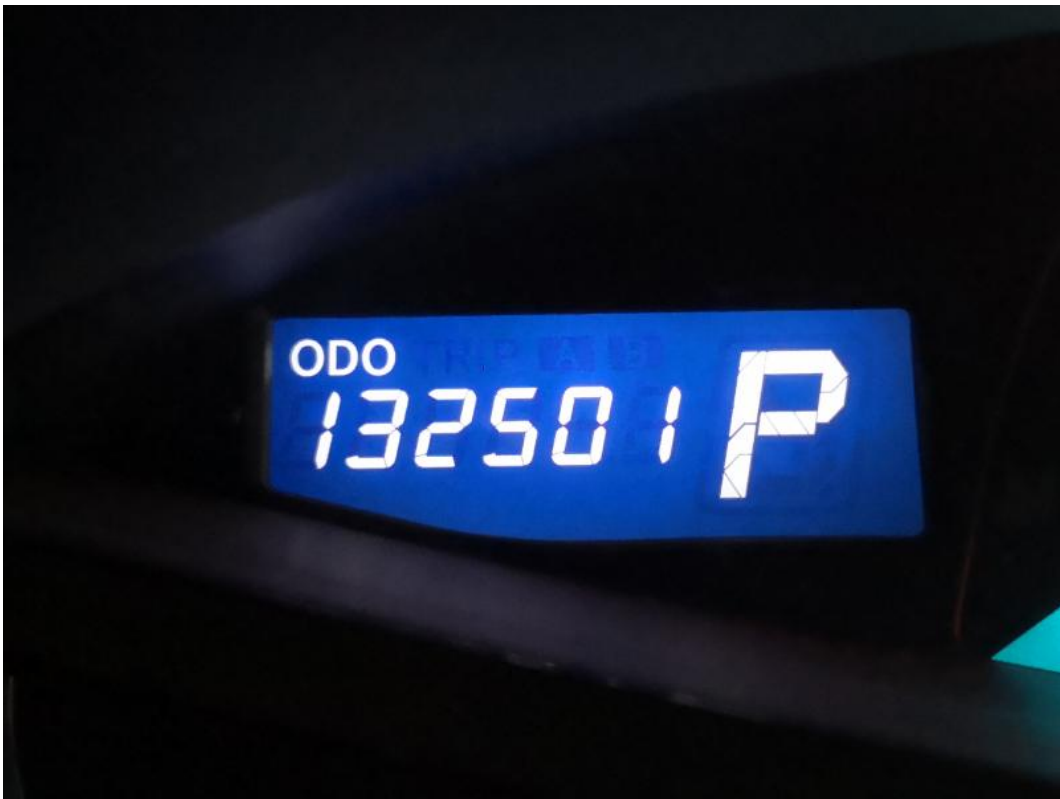
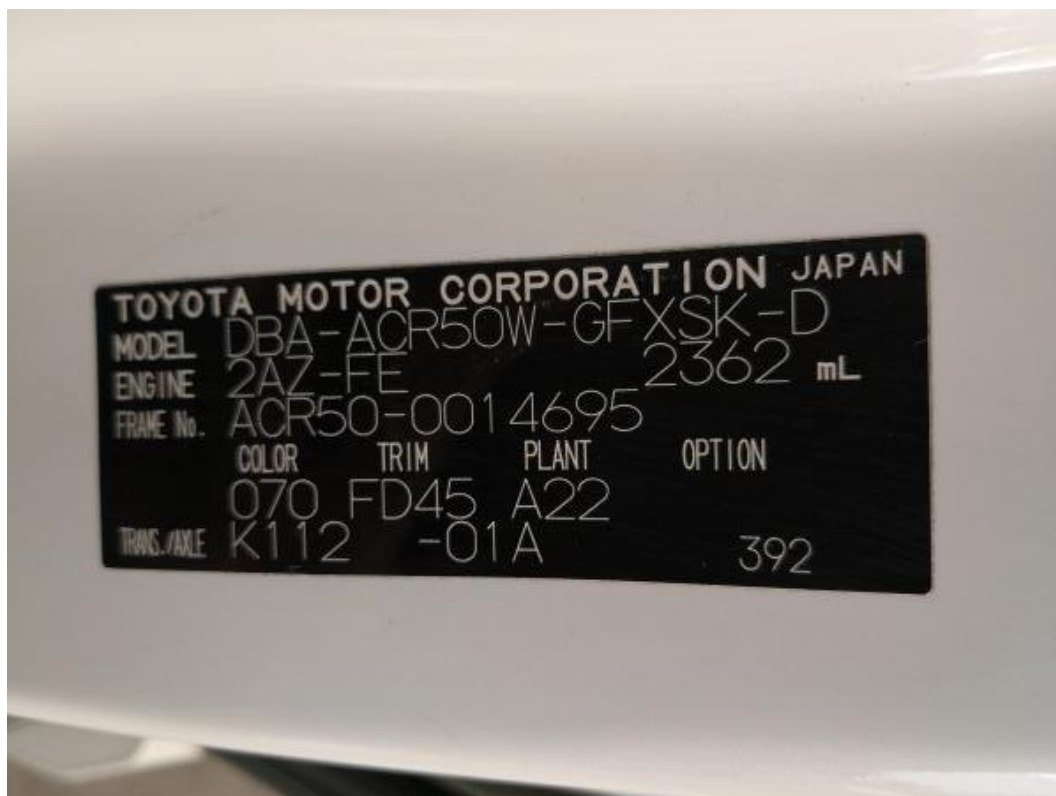
การวินิจฉัย CP 1

Health Report

System Name	State	Code	Description	State
Engine and ECT	No Fault Code	B1421	Solar Sensor Circuit(Passenger Side)	Current
Cruise Control	No Fault Code	B1424	Solar Sensor Circuit(Driver Side)	Current
ABS/VSC/TRC	No Fault Code			
EMPS	No Fault Code			
Air Conditioner	Find Fault Code   2			
Combination Meter	No Fault Code			
Main Body	No Fault Code			
D-Door Motor	No Fault Code			
P-Door Motor	No Fault Code
