U-Car Grading Report

U-car Grading Report

รุ่น	TOYOTA FORTUNER 3.0 V		
สี	Silver	หมายเลขทะเบียน (Plate number)	กร2191
รุ่นปี	2012	เลขไมล์	95,967กม.
แบบ	เลขตัวถัง	MR0ZZ69G103116873

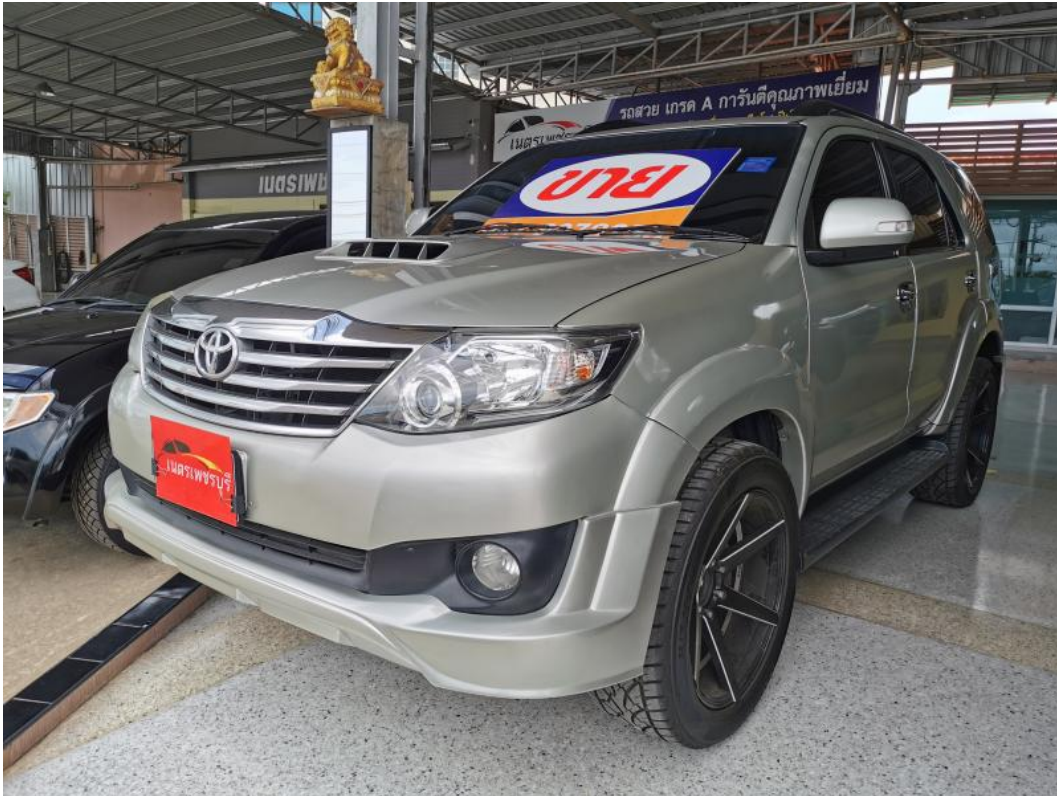
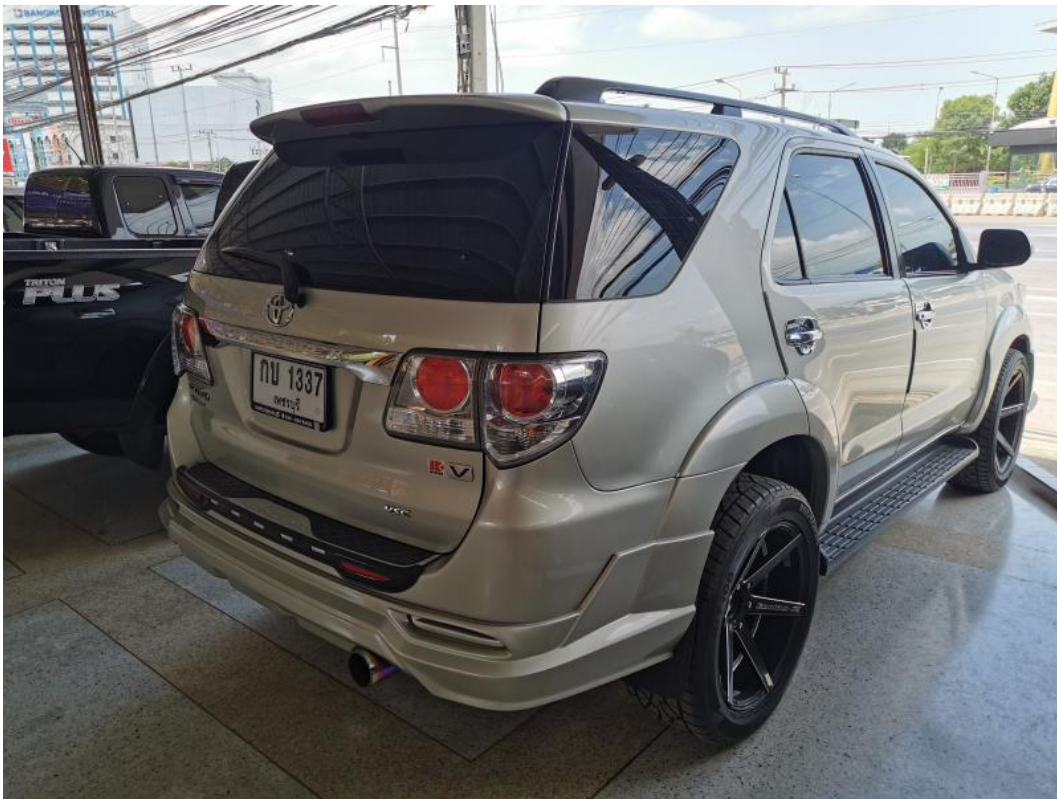
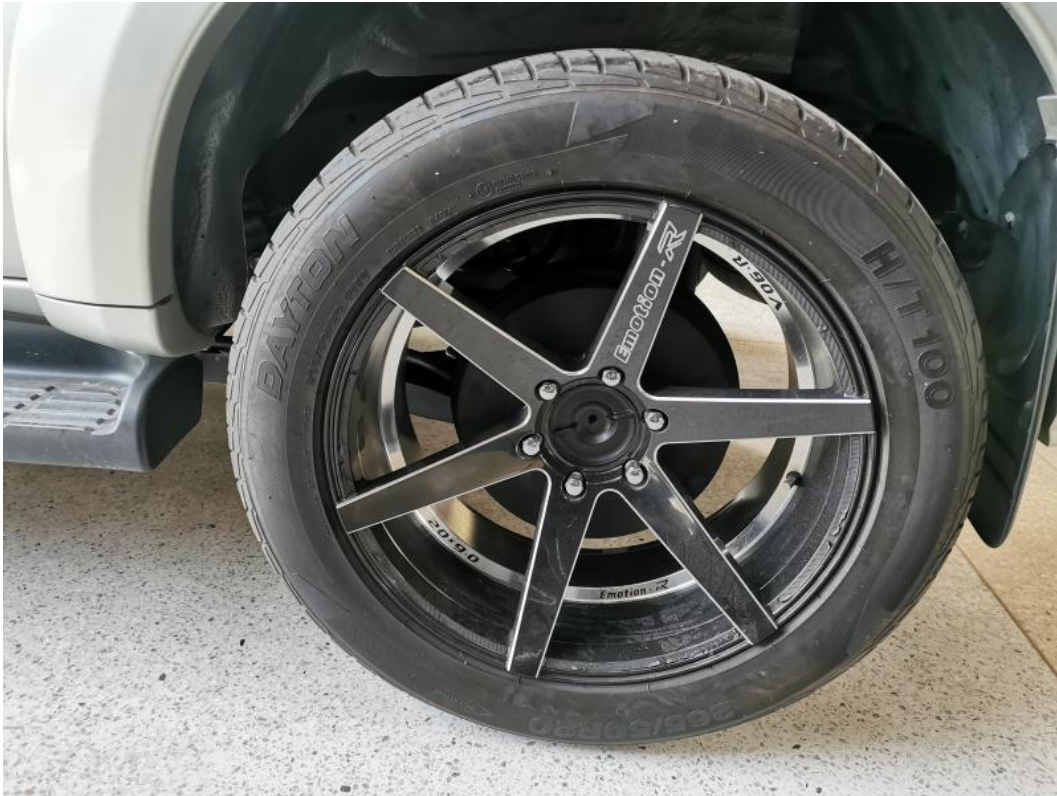
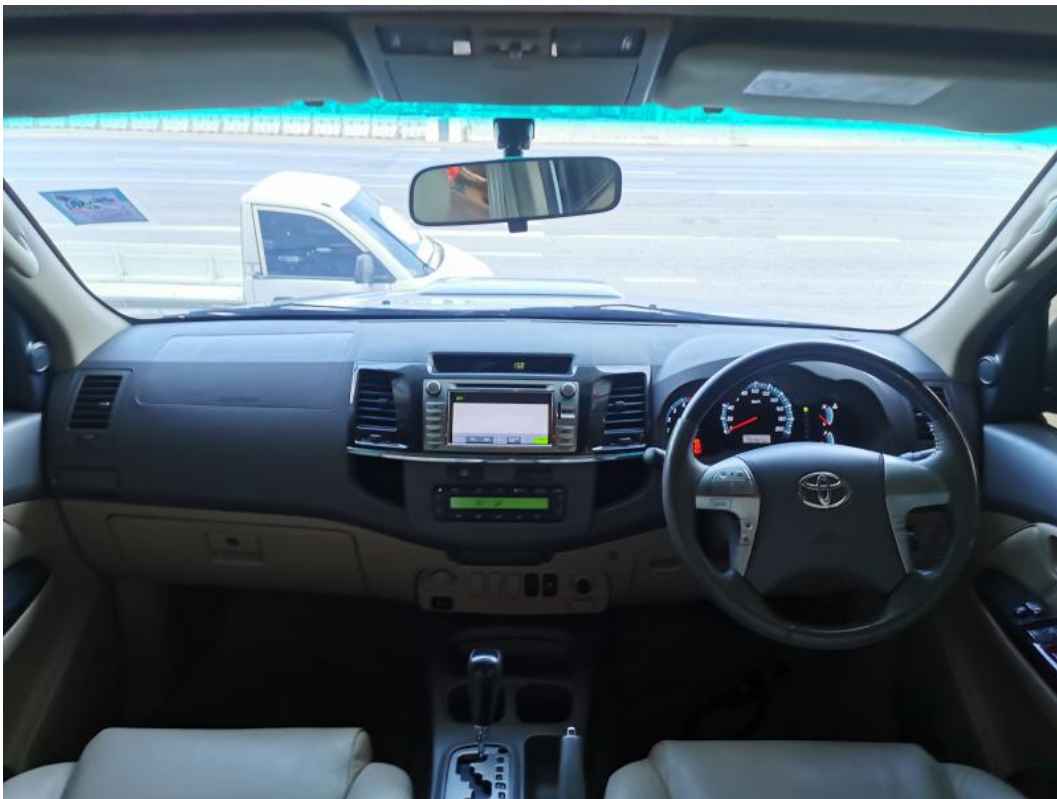
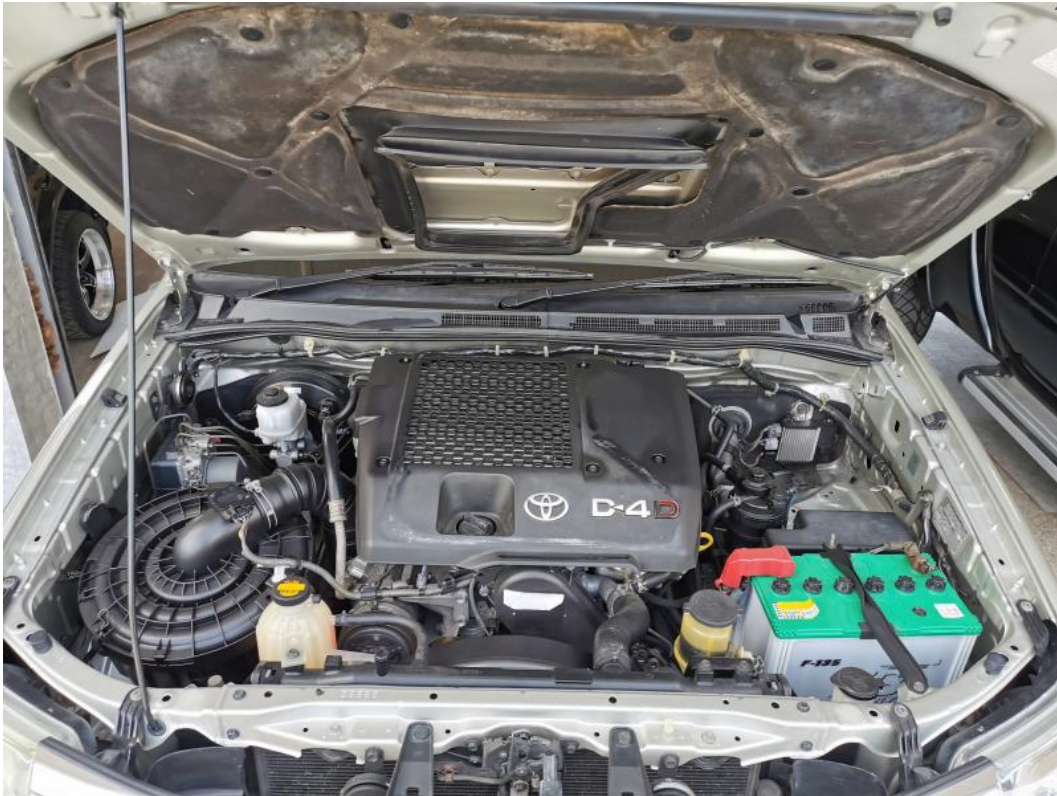
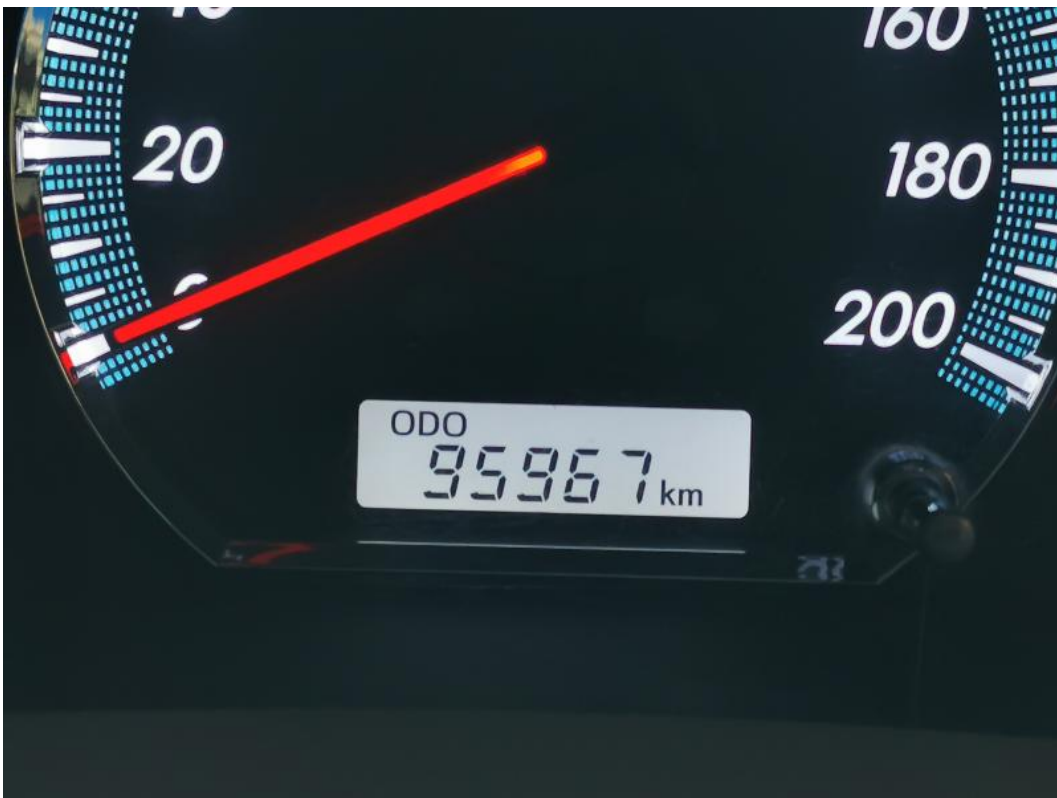
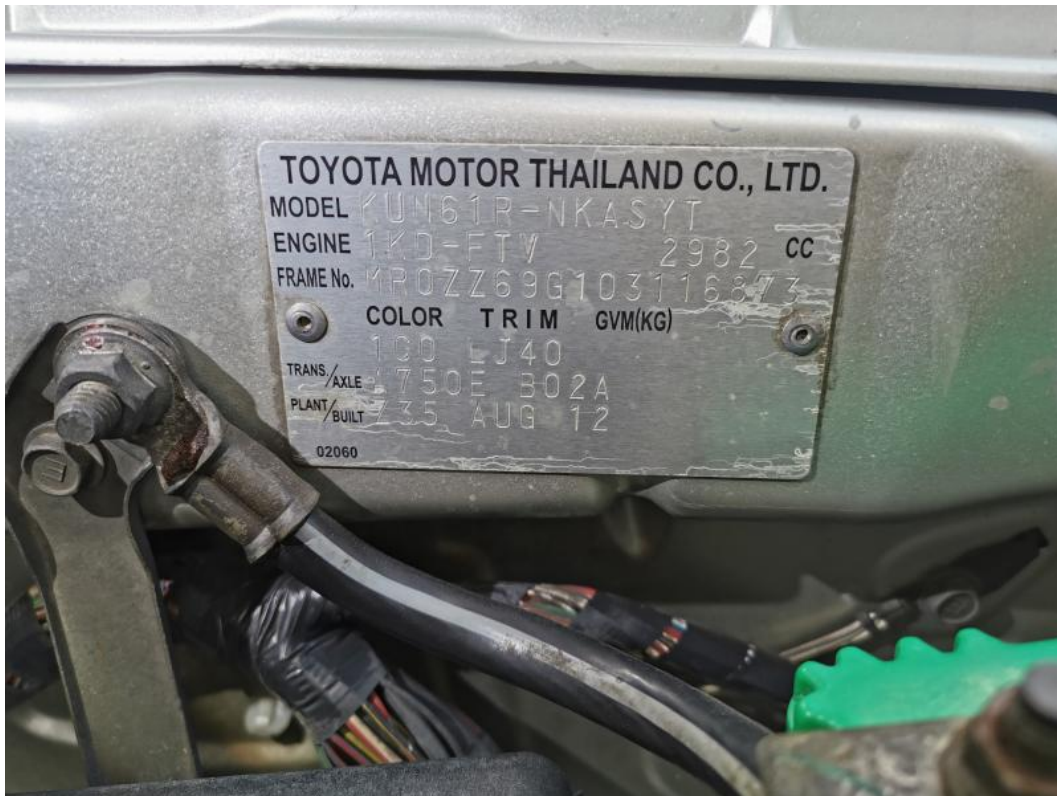
[สถานที่ประวัติการซ่อม]
Front Pillar(Left Side) ความเสียหาย
Front Pillar(Left Side) เครื่องหมายโครงสร้างรถ

[บันทึก]
Front Pillar(Left Side) พนสี มี

[หน้าต่าง]
กระจกหน้ารถ หินกระเด็น บางส่วน

[ภายใน]
Headliner คราบ S

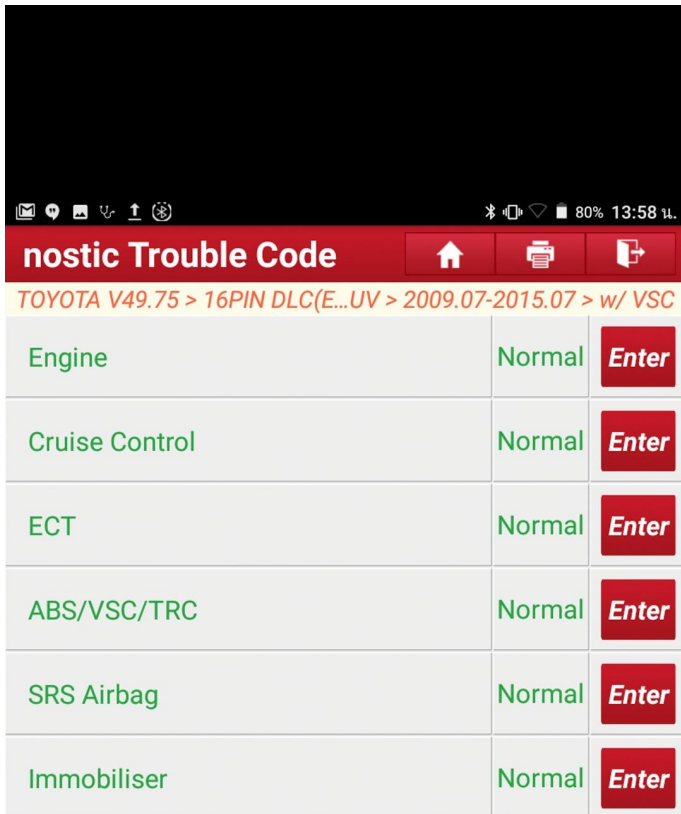
การวินิจฉัย CP 1

Diagnostic Trouble Code

TOYOTA V49.75 > 16PIN DLC(E...UV > 2009.07-2015.07 > w/ VSC

Engine	Normal	Enter
Cruise Control	Normal	Enter
ECT	Normal	Enter
ABS/VSC/TRC	Normal	Enter
SRS Airbag	Normal	Enter
Immobiliser	Normal	Enter
