# U-Car Grading Report

รายงานผลการตรวจเช็คสภาพรถยนต์  
ภายใต้การดูแลของสมาคมการประเมินสภาพรถยนต์ประเทศญี่ปุ่น

| รุ่น | MAZDA MAZDA3 2.0 C | | |

| วันที่ตรวจสอบ | 2020/4/14 |

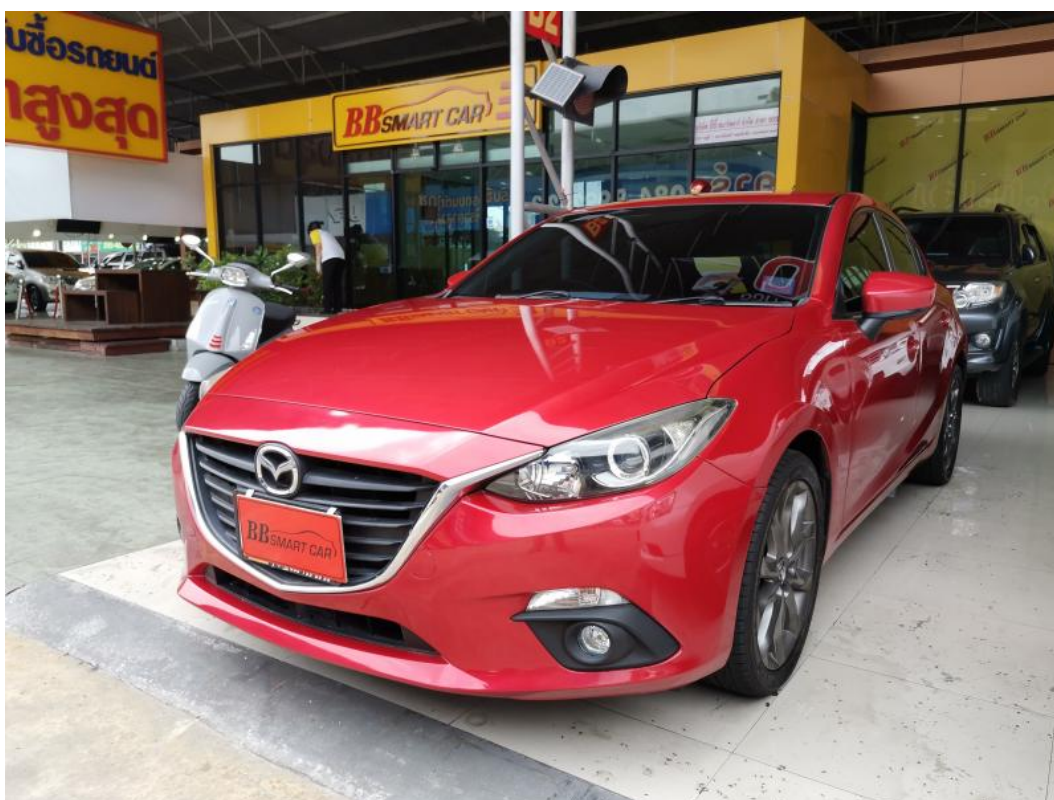
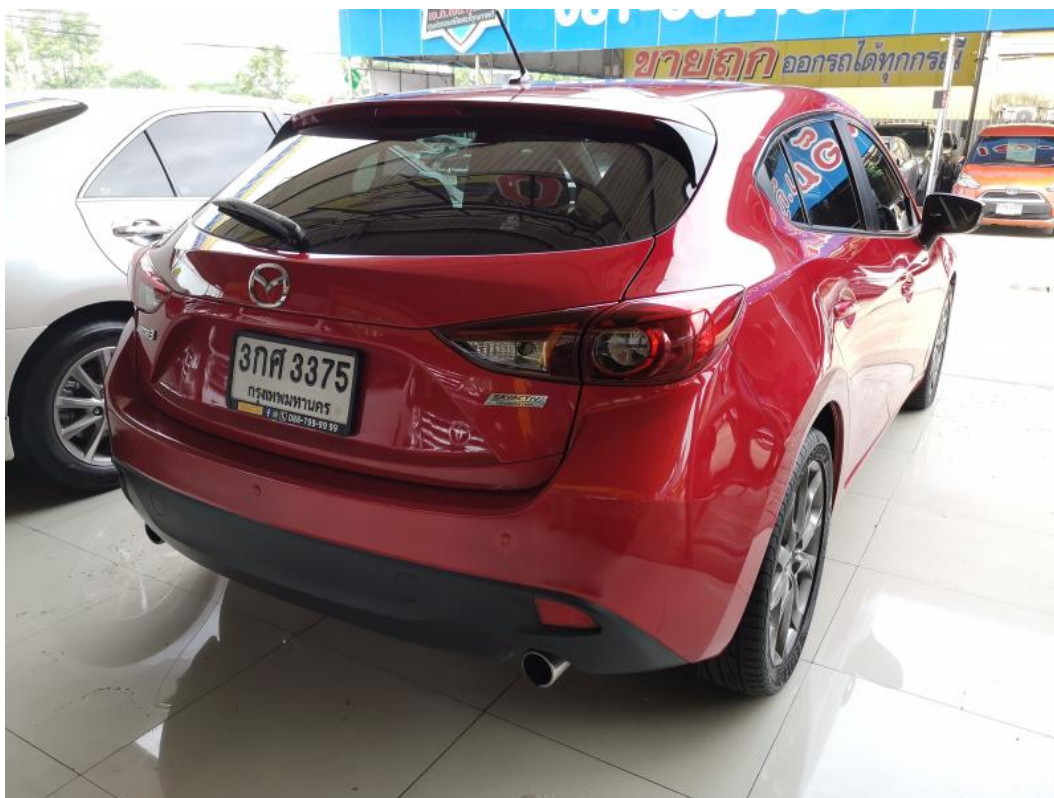
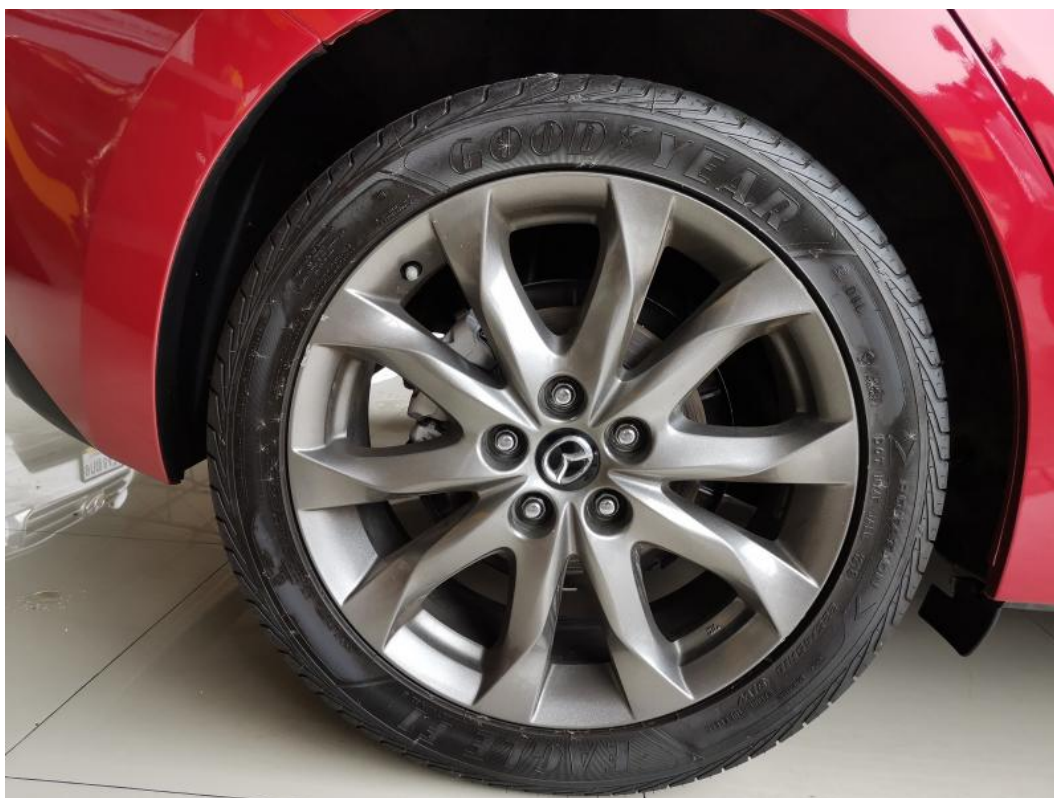
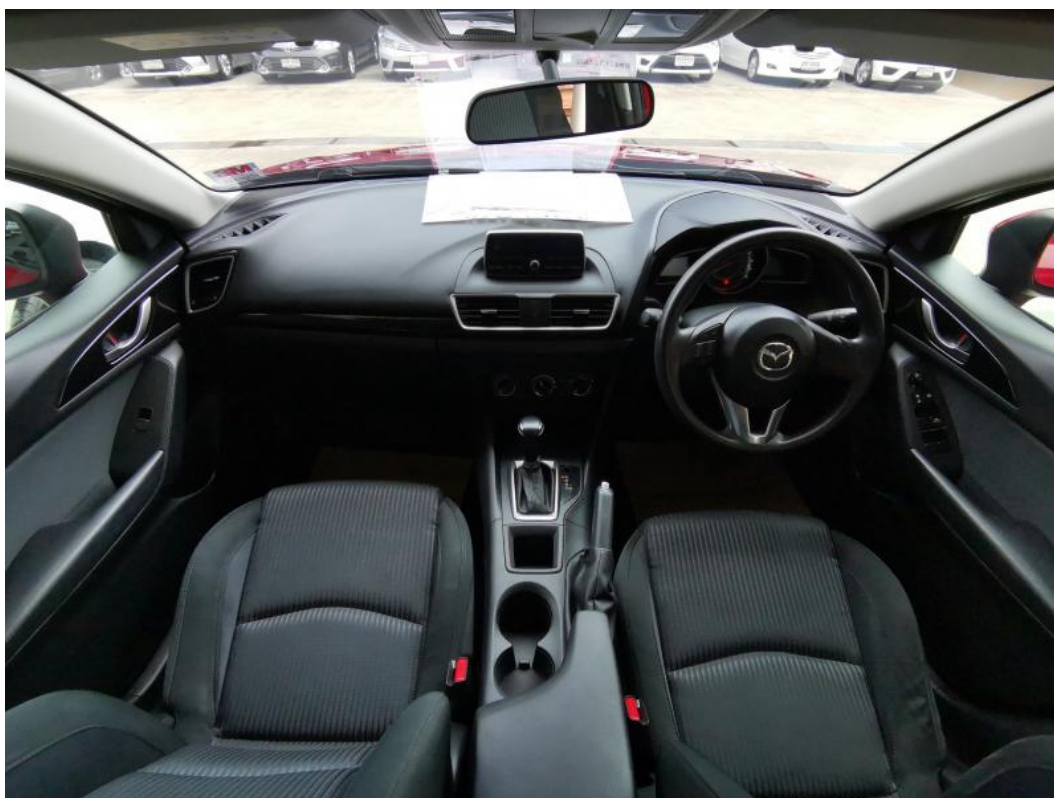
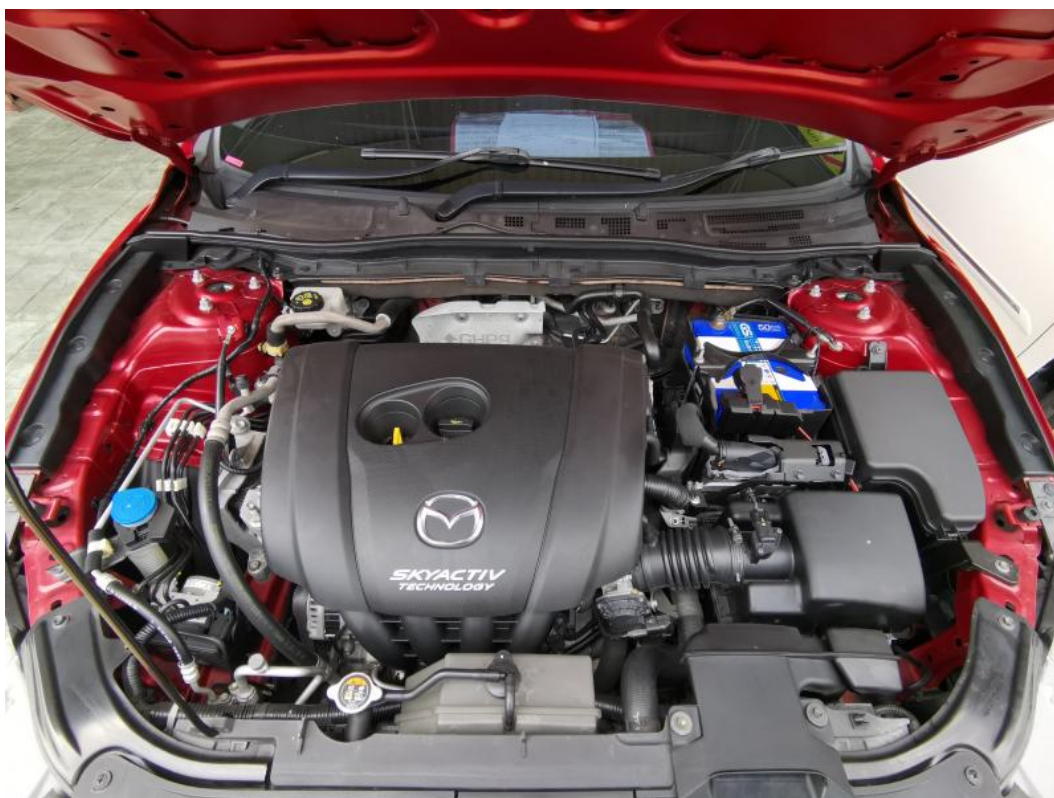
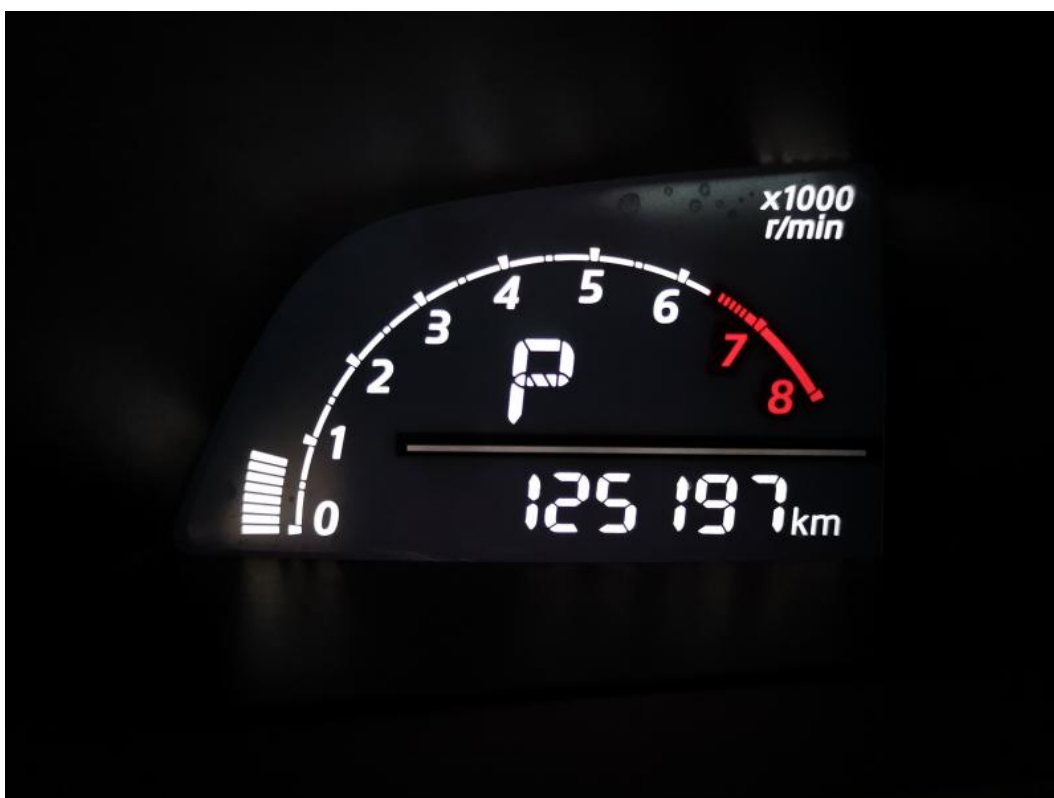
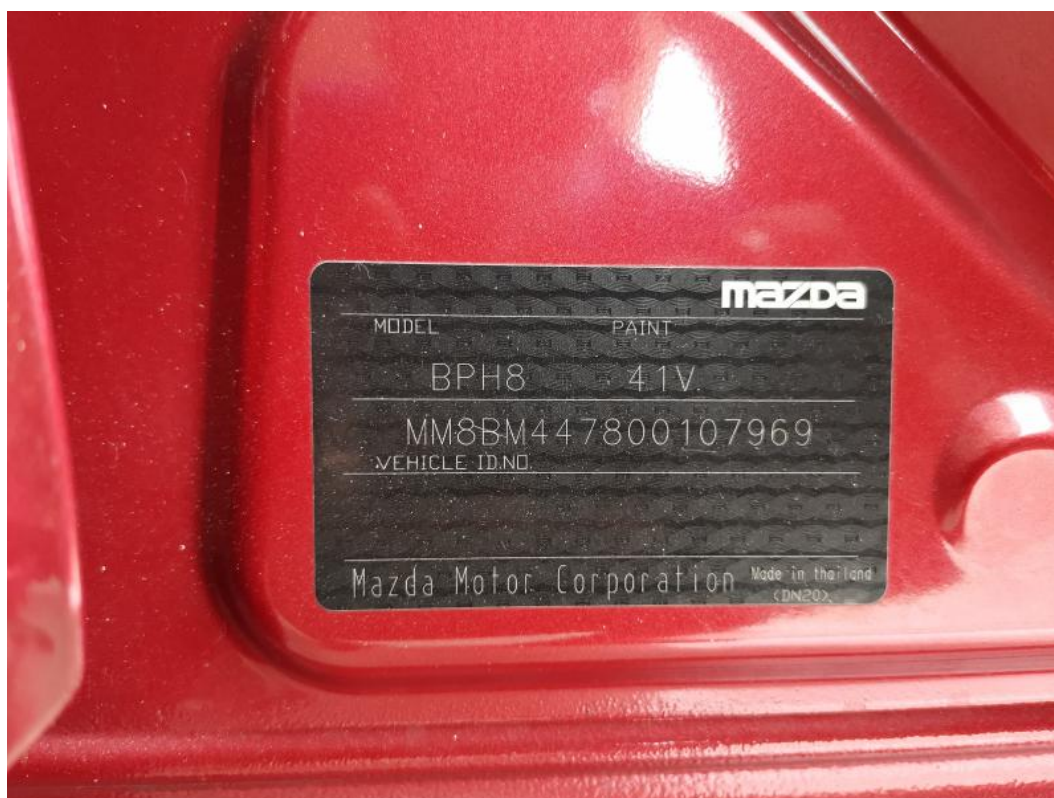
การวินิจฉัย CP 1

| Health Reports | |
| MAZDA V41.70 > Automatically Search > Health Reports | |
| ABS (Anti-Lock Brake System) | No Fault Code |
| EPS (Electronic Power Steering) | No Fault Code |
| F_BCM (Front Body Control Module) | No Fault Code |
| IC (Instrument Cluster) | No Fault Code |
| PCM (Powertrain Control Module) | No Fault Code |
| R_BCM (Rear Body Control Module) | No Fault Code |
| RCM (Restraint Control Module) | No Fault Code |
| SSU#1 (Start Stop Unit) | No Fault Code |
| TCM (Transmission Control Module) | No Fault Code |
