U-Car Grading Report

รายงานผลการตรวจเช็คสภาพรถยนต์
ภายใต้การดูแลของสมาคมการประเมินสภาพรถยนต์ประเทศไทย

รุ่น	TOYOTA YARIS 1.2		
สี	Black	หมายเลขทะเบียน (Plate number)	8กพ5251
รุ่นปี	2019	เลขไมล์	28,388กม.
แบบ	เลขตัวถัง	MR2B33F3101264236

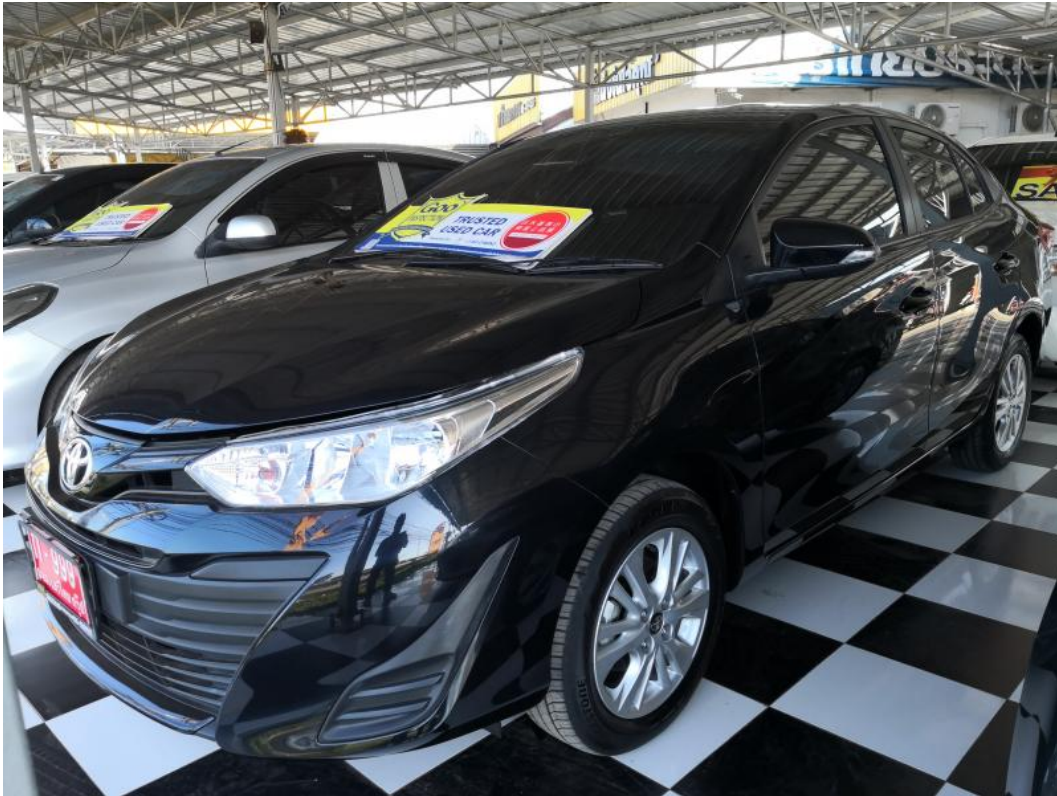
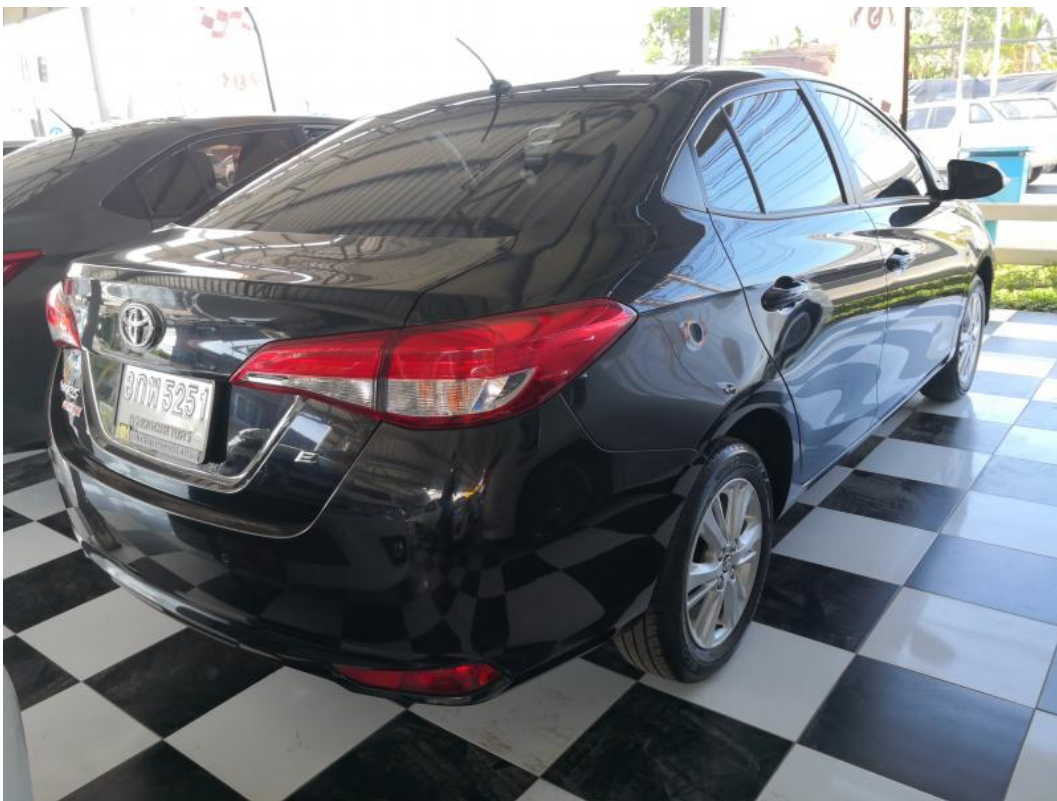
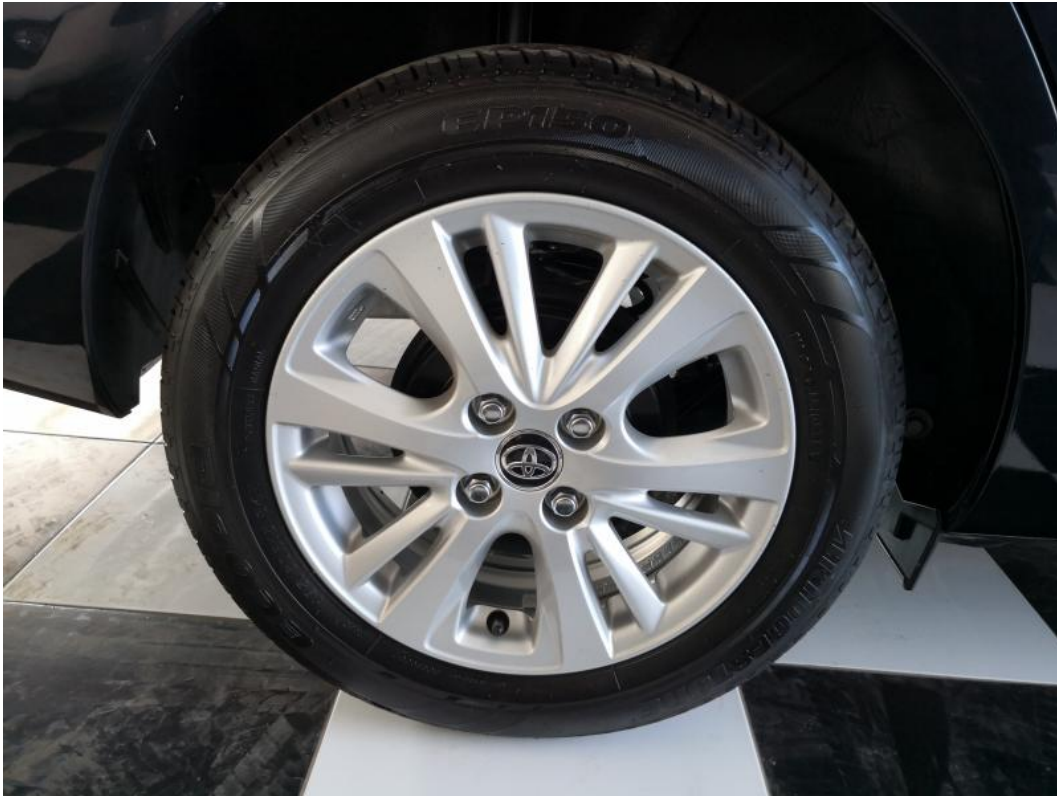
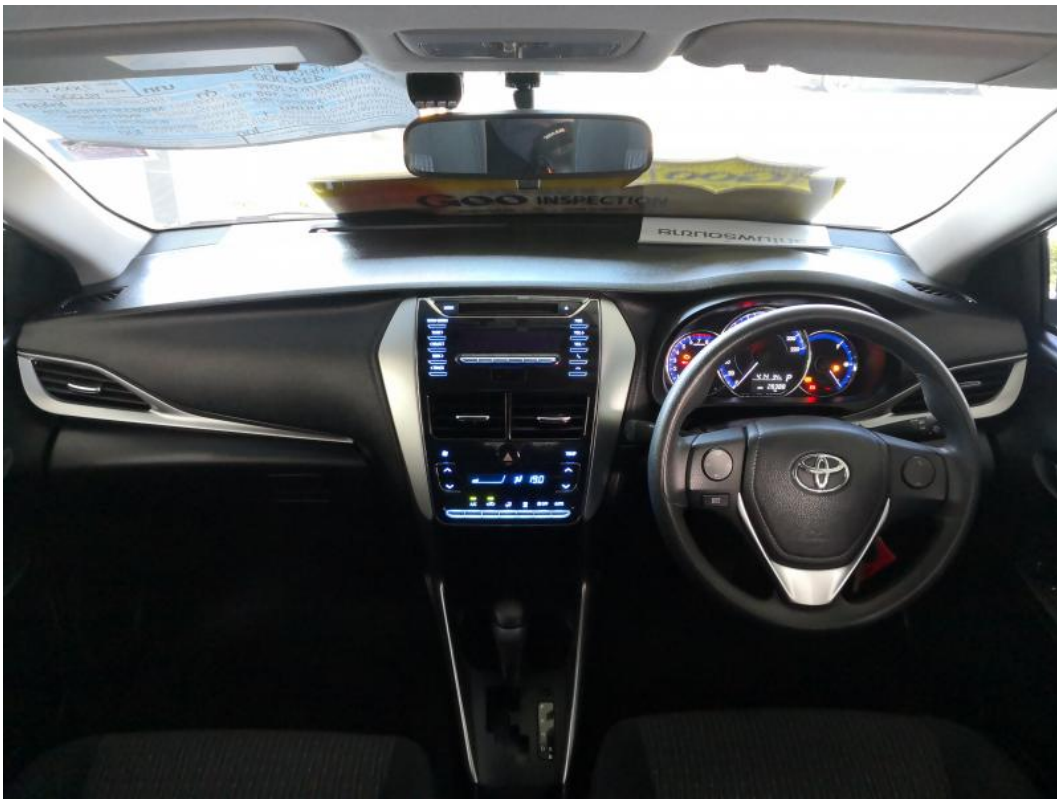
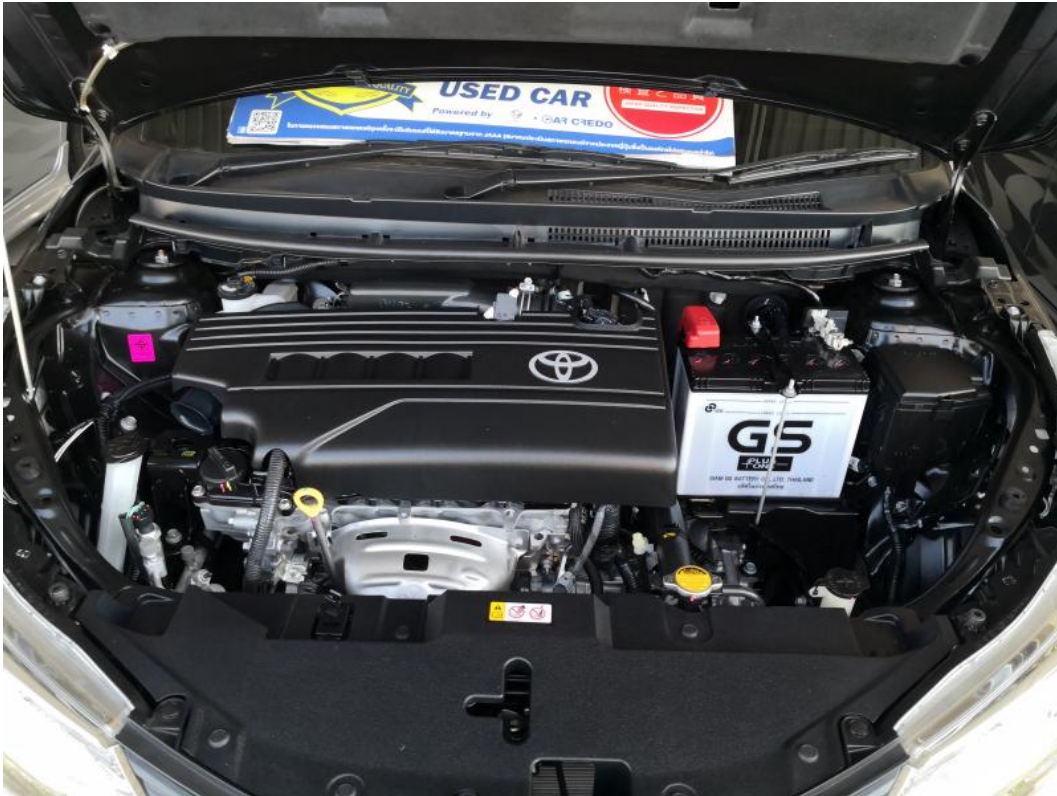
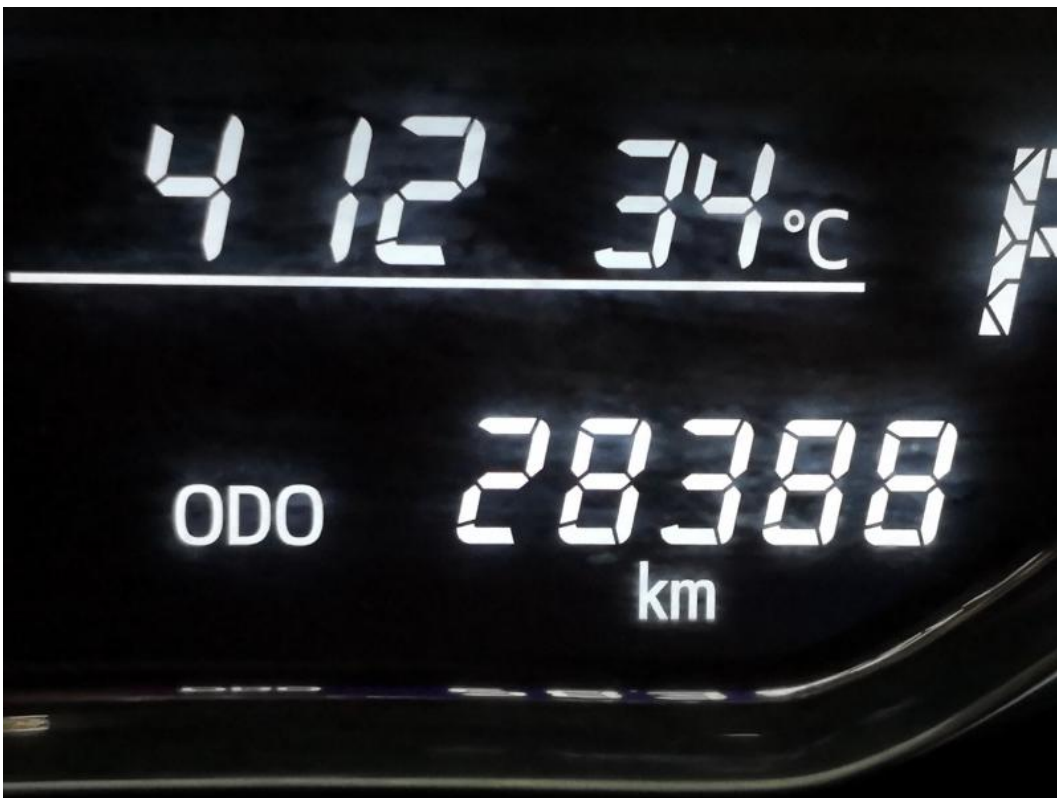
<p>Front left fender ★★★★★</p> <p>Front left tire, alloy wheel, wheel cover ตัวอย่างระดับ 9 ★★★★★</p> <p>Front left door ★★★★★</p> <p>Left side step / side spoiler ★★★★★</p> <p>Rear left door ★★★★★</p> <p>Left back tire, alloy wheel, wheel cover ตัวอย่างระดับ 9 ★★★★★</p> <p>Left back fender ★★★★★</p> <p>Roof ★★★★★</p> <p>Dashboard ★★★★★</p> <p>Front left seat ★★★★★</p> <p>Front and back left door trim ★★★★★</p> <p>Rear seat ★★★★★</p>		<p>Bonnet / hood ★★★★★</p> <p>Front bumper ★★★★★</p> <p>Front right fender ★★★★★</p> <p>Front right tire, alloy wheel, wheel cover ตัวอย่างระดับ 9 ★★★★★</p> <p>Front right door ★★★★★</p> <p>Right side step / side spoiler ★★★★★</p> <p>Rear right door ★★★★★</p> <p>Right back tire, alloy wheel, wheel cover ตัวอย่างระดับ 9 ★★★★★</p> <p>Right back fender ★★★★★</p> <p>Trunk lid / boot lid ★★★★★</p> <p>Back rear spoiler & under spoiler ★★★★★</p> <p>Back rear bumper ★★★★★</p> <p>Steering wheel ★★★★★</p> <p>Front right seat ★★★★★</p> <p>Front and back right door trim ★★★★★</p> <p>Console ★★★★★</p> <p>Luggage room ★★★★★</p>	<div style="border: 1px solid black; height: 400px; width: 100%;"></div> <p style="text-align: center; font-size: small;">QR สำหรับรายงานการวินิจฉัย CP</p> <div style="display: flex; justify-content: space-around; align-items: center;"> </div> <p style="text-align: center; font-size: small;">http://npo-jaaa.or.jp/en/download/</p>
