U-Car Grading Report

รุ่น	TOYOTA HILUX REVO E		
สี	Grey	หมายเลขทะเบียน (Plate number)	1ฒพ863
รุ่นปี	2015	เลขไมล์	101,070กม.
แบบ	เลขตัวถัง	MR0KB8CC601048945

เครื่องยนต์	สภาพดี
วันที่ตรวจสอบ	2019/11/13
สาขา	ASAP
ที่อยู่

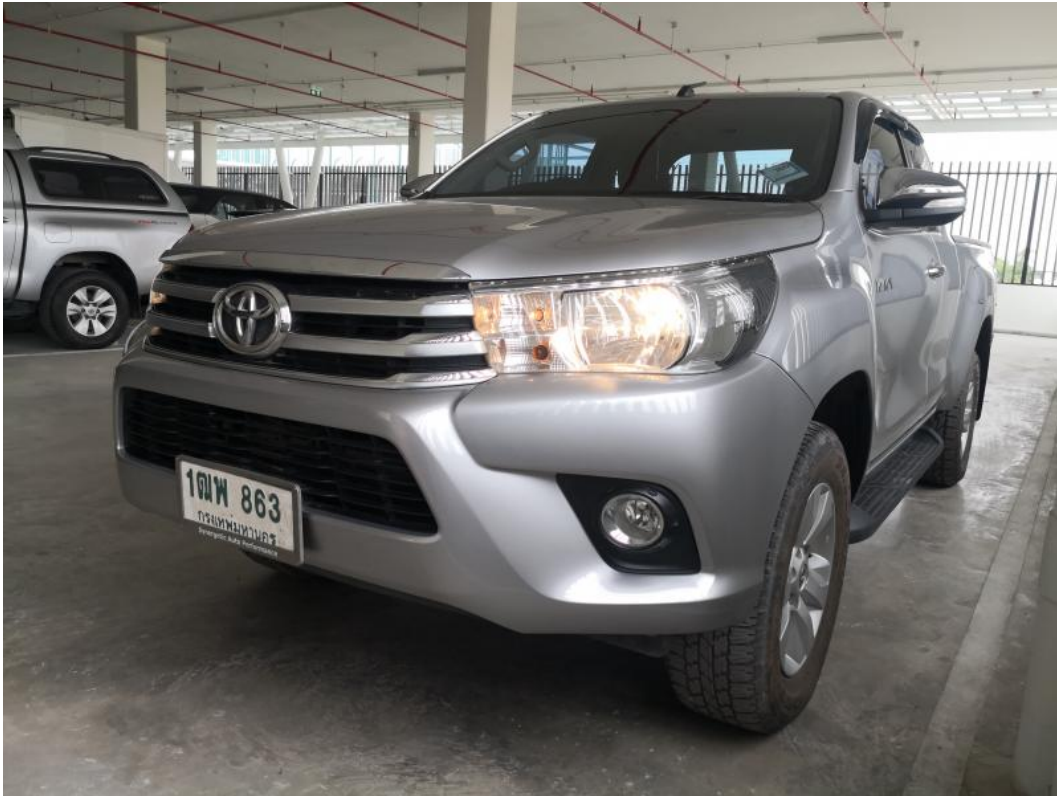
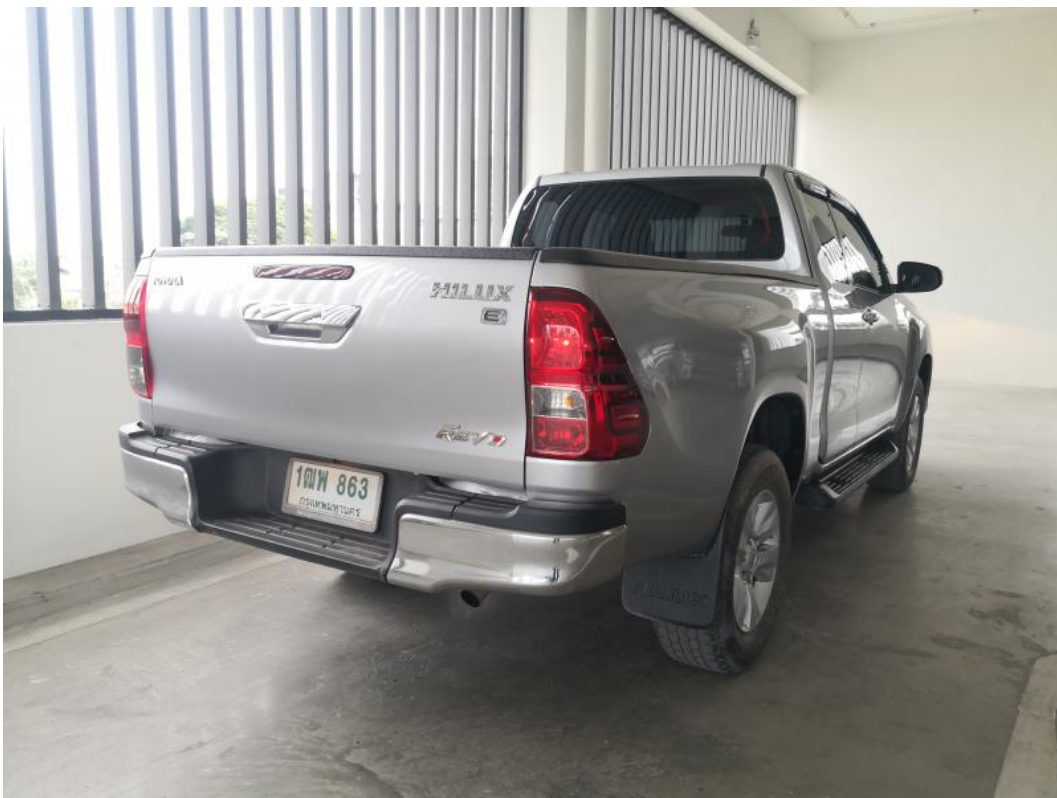
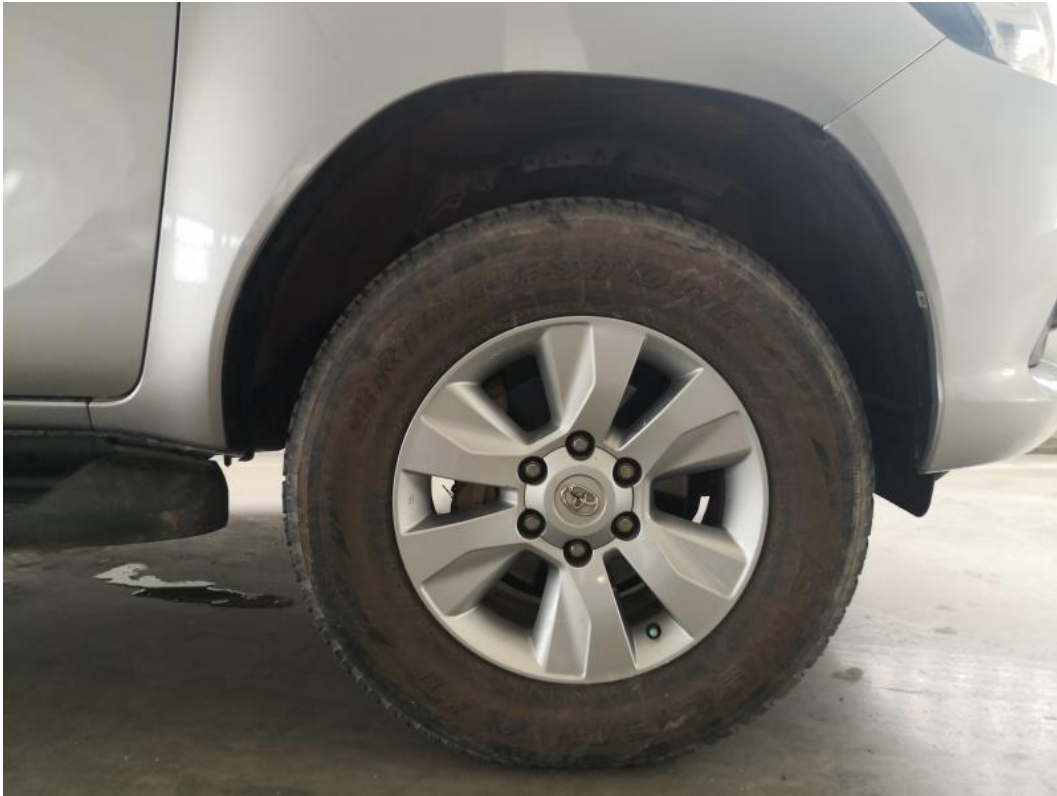
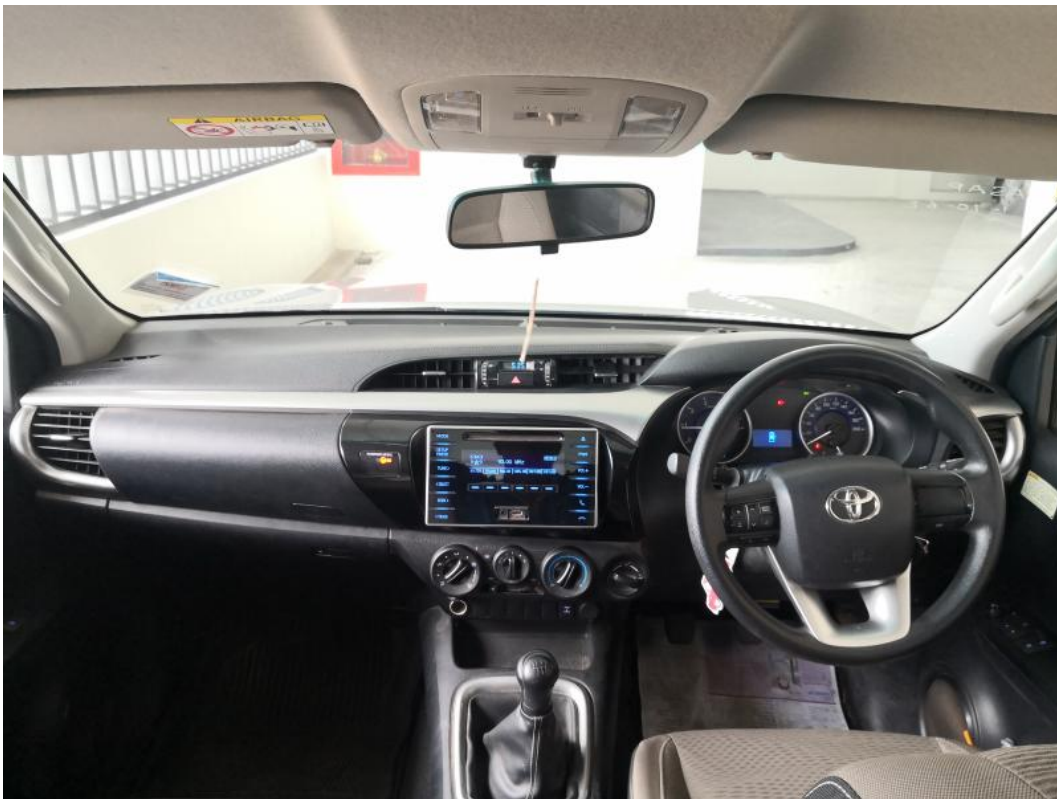
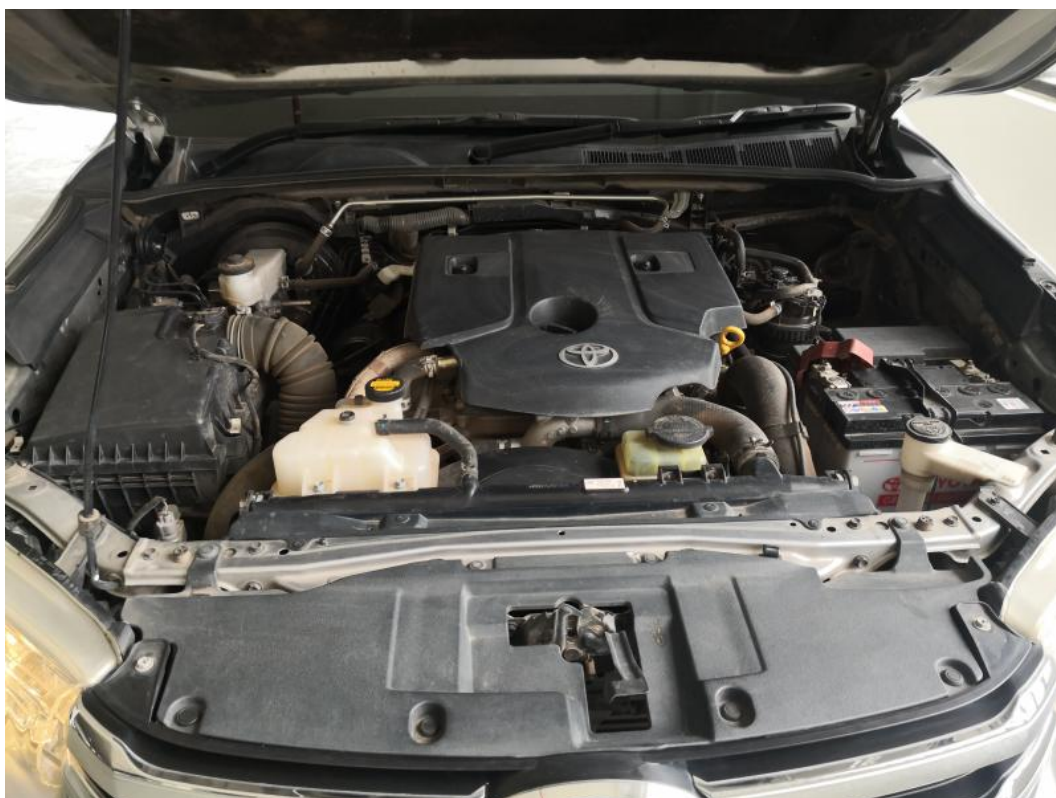
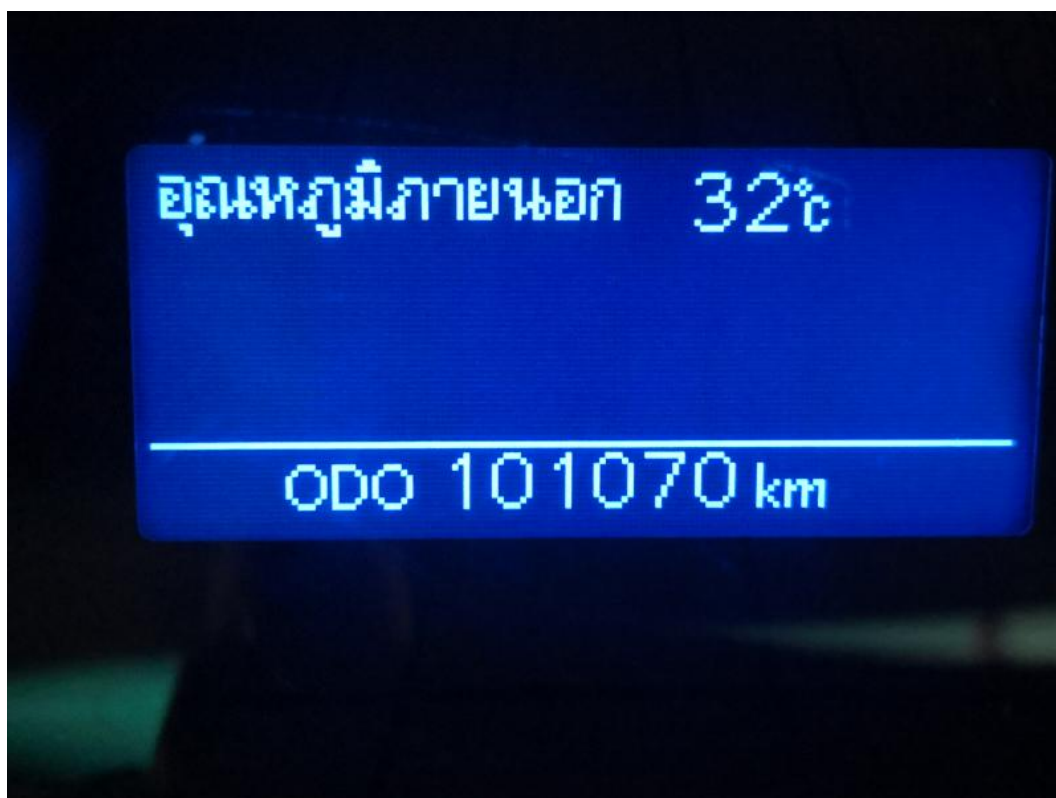
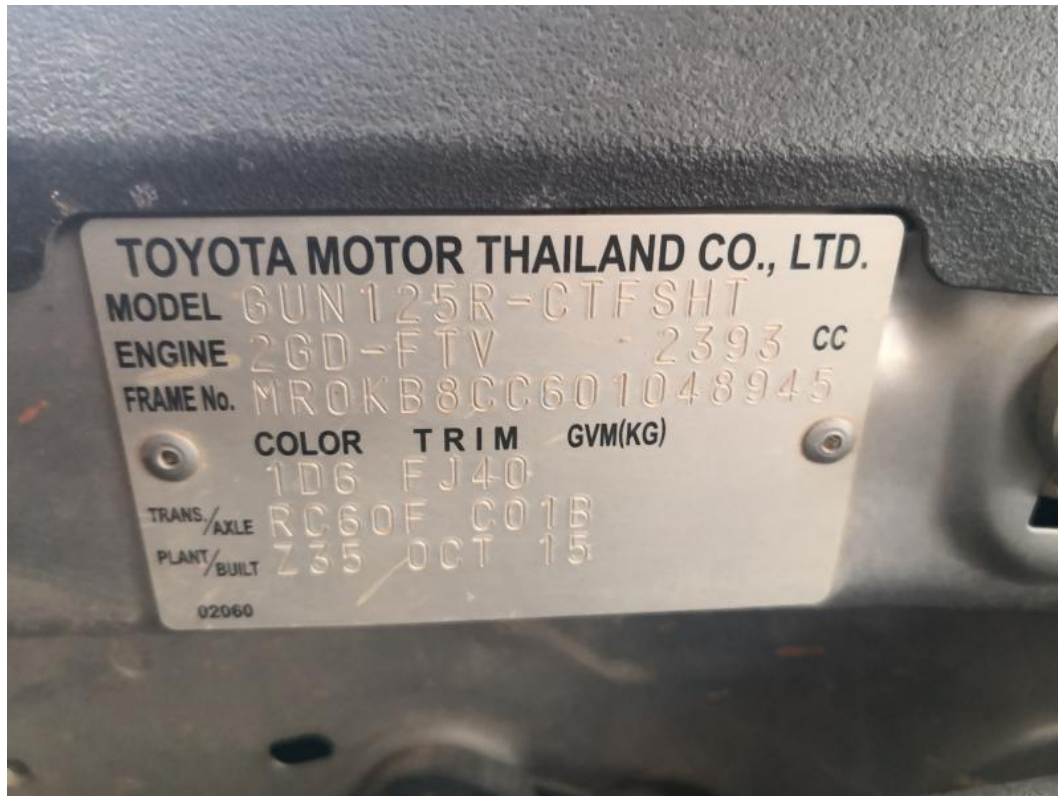
Front left fender ★★★★★	Bonnet / hood ★★★★★	Front bumper ★★★★★	Front right fender ★★★★★	<p>[บันทึก]</p> <p>Set buck panel ทำเครื่องหมายจากงานโลหะ มี Set buck panel Dent SS</p> <p>[หน้าต่าง]</p> <p>กระจกหน้ารถ หินกระเด็น บางส่วน</p> <p>[ภายใน]</p> <p>การขับที่ รอยย่น,รอยขีดข่วน มี พื้นพรม คราบ S ตกแต่งอื่นๆ รอยขีดข่วน บางส่วน ตกแต่งอื่นๆ คราบ S พื้นพรม รอยย่น S Headliner รอยย่น SS</p>
Front left door ★★★★★			Front right door ★★★★★	
Front left tire, alloy wheel, wheel cover ร่องยางระดับ 5 ★★★★★			Front right tire, alloy wheel, wheel cover ร่องยางระดับ 5 ★★★★★	
Left side step / side spoiler ★★★★★			Right side step / side spoiler ★★★★★	
Left back tire, alloy wheel, wheel cover ร่องยางระดับ 9 ★★★★★			Right front tire, alloy wheel, wheel cover ร่องยางระดับ 5 ★★★★★	
Rear left door ★★★★★			Rear right door ★★★★★	
Left wheel well (outer) ★★★★★			Right wheel well (outer) ★★★★★	
Roof ★★★★★	Truck bed ★★★★★	Back rear spoiler & under spoiler ★★★★★	Back panel ★★★★★

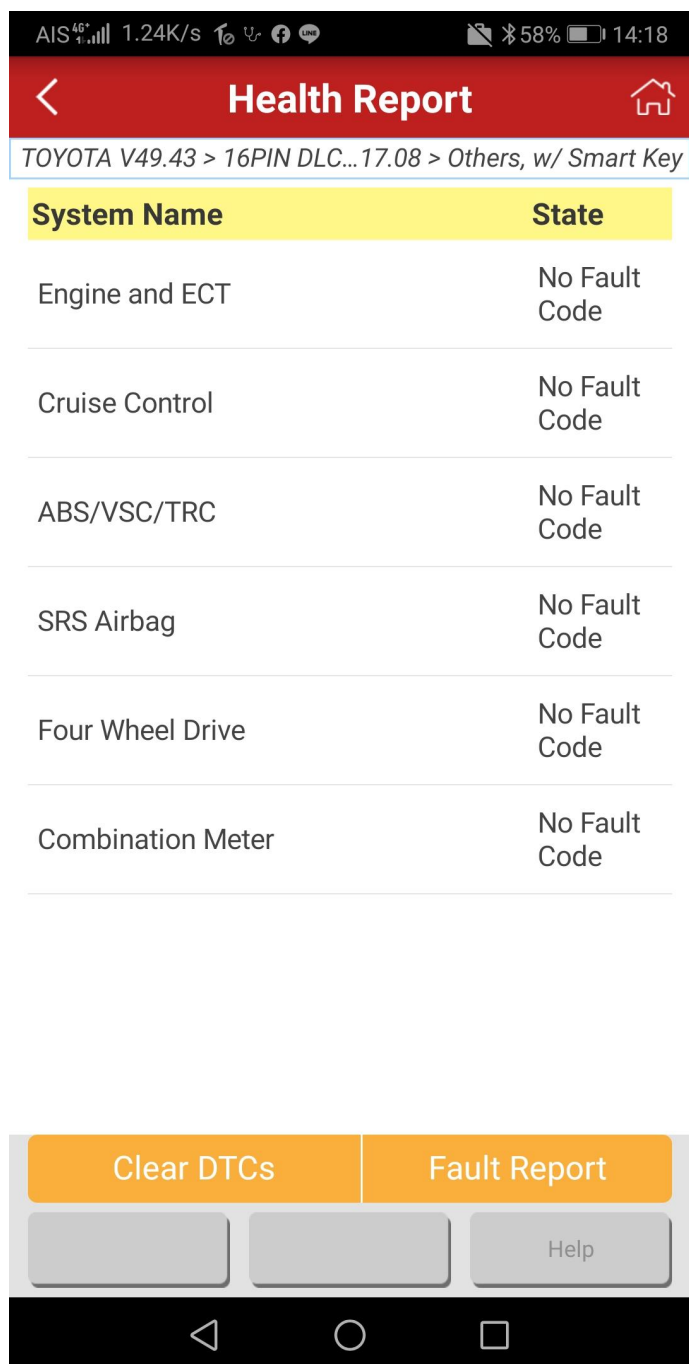
การวินิจฉัย CP 2

Health Report

TOYOTA V49.43 > 16PIN DLC... 17.08 > Others, w/ Smart Key

System Name	State
Engine and ECT	No Fault Code
Cruise Control	No Fault Code
ABS/VSC/TRC	No Fault Code
SRS Airbag	No Fault Code
Four Wheel Drive	No Fault Code
Combination Meter	No Fault Code
