# U-Car Grading Report

| รุ่น | NISSAN SYLPHY 1.6 | | |
| รุ่นปี | 2015 | เลขไมล์ | 60,935กม. |

| วันที่ตรวจสอบ | 13 พฤษภาคม 2563 | วันที่ตรวจสอบอีกครั้ง | |

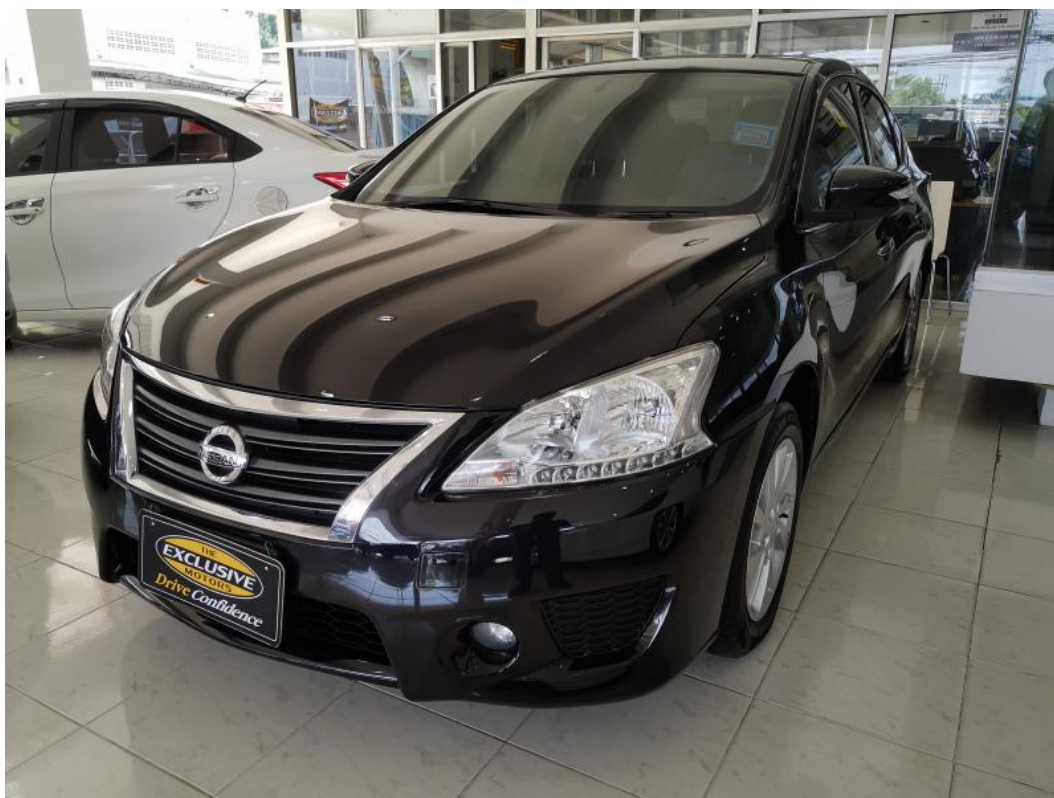
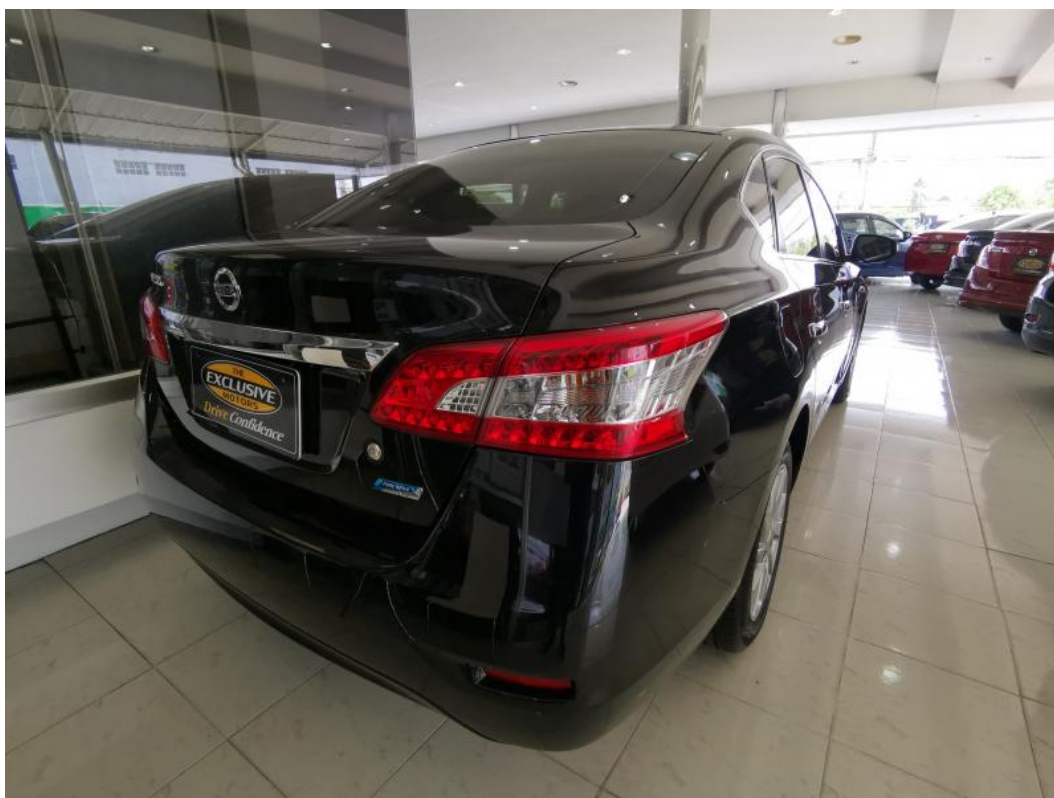
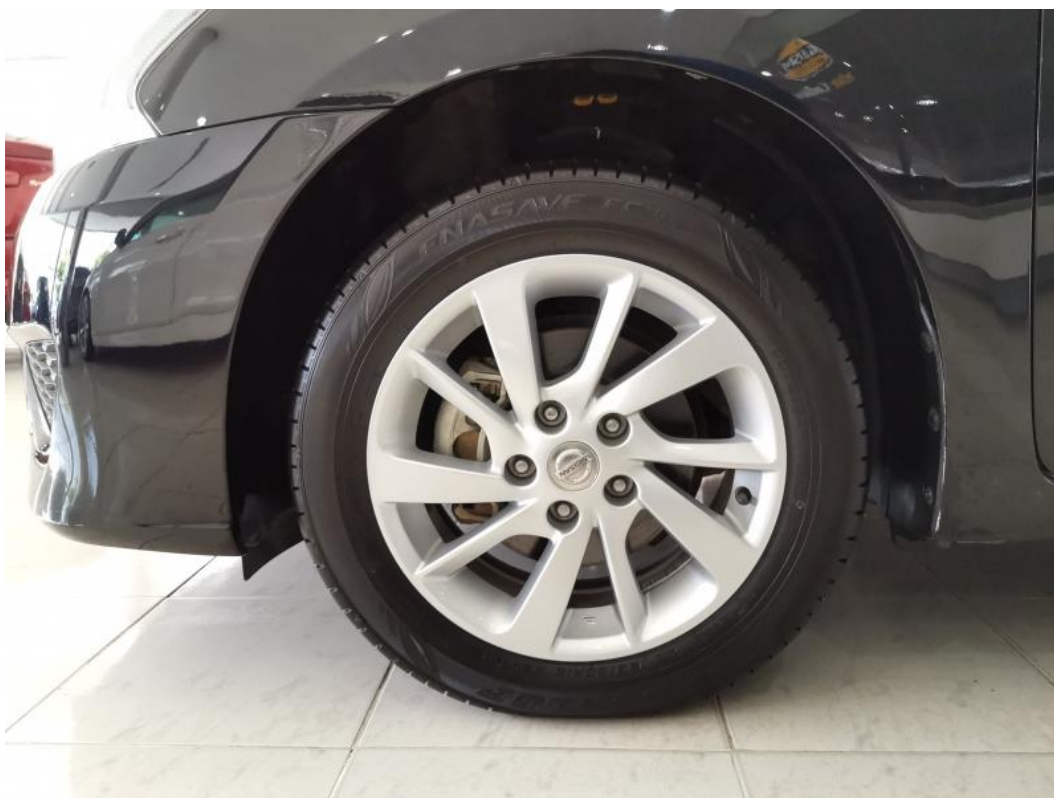
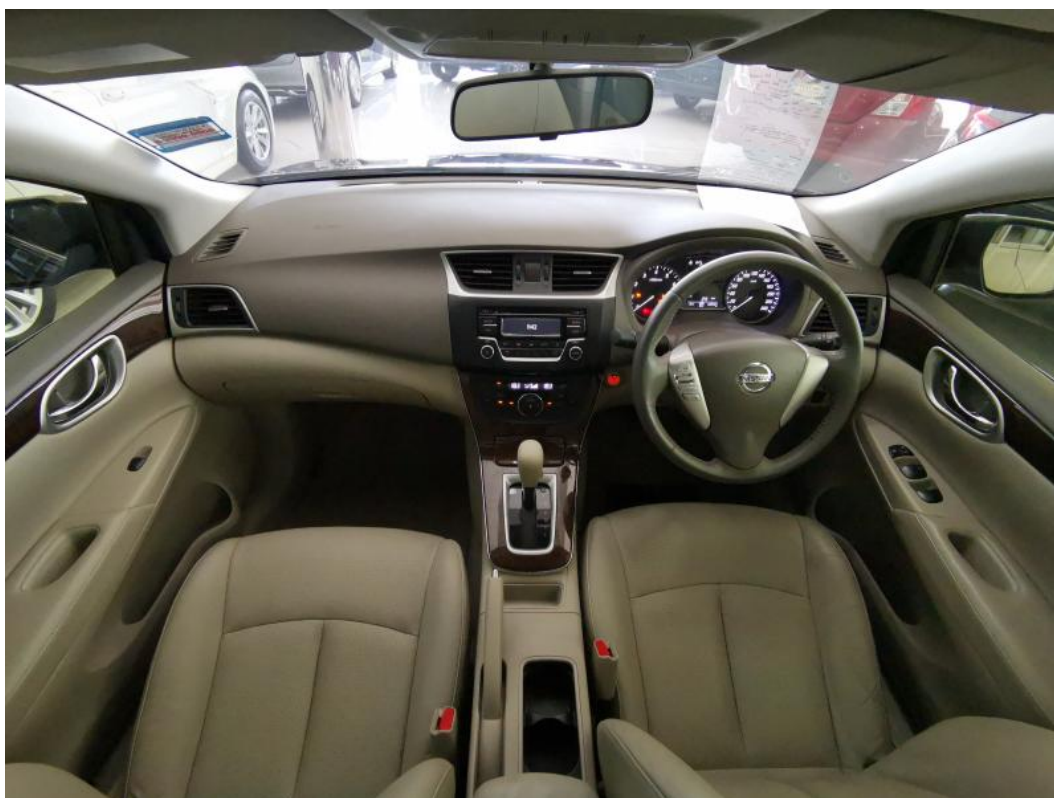
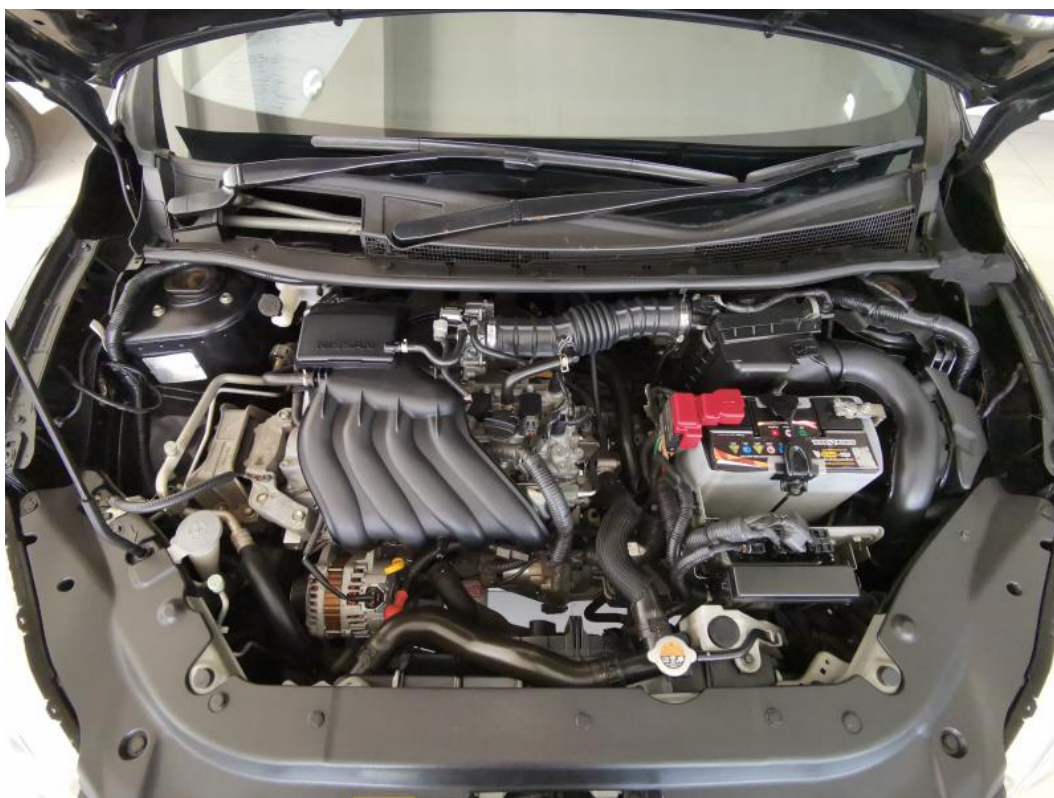
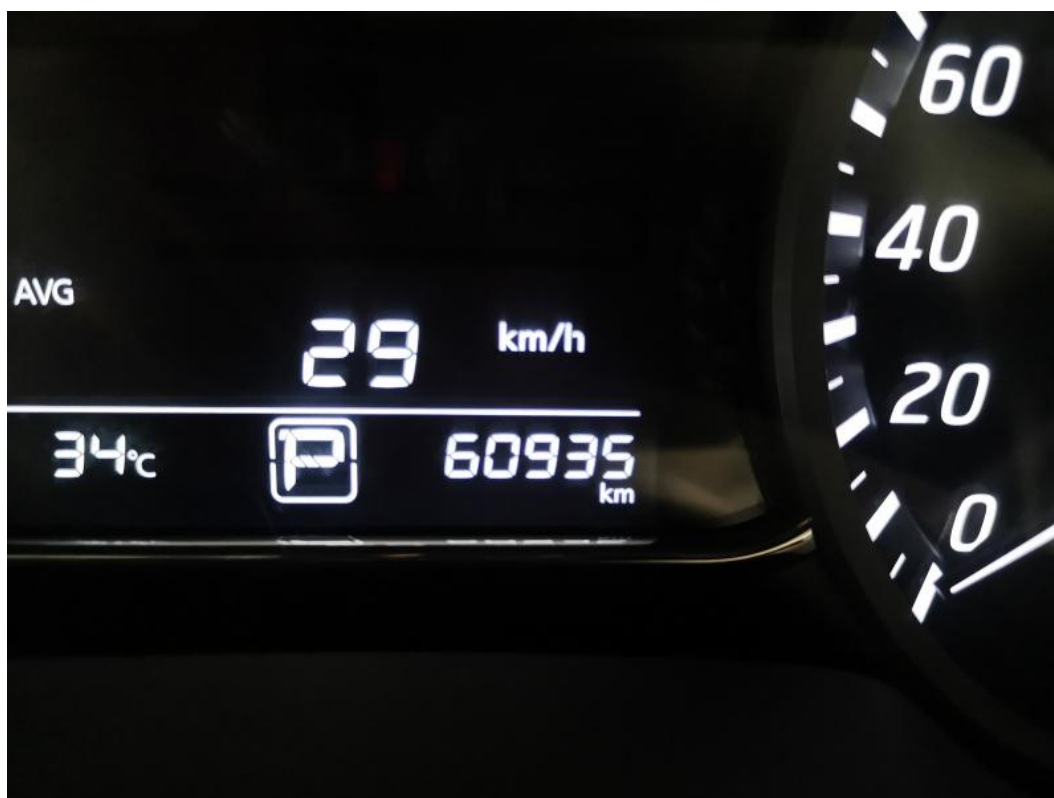
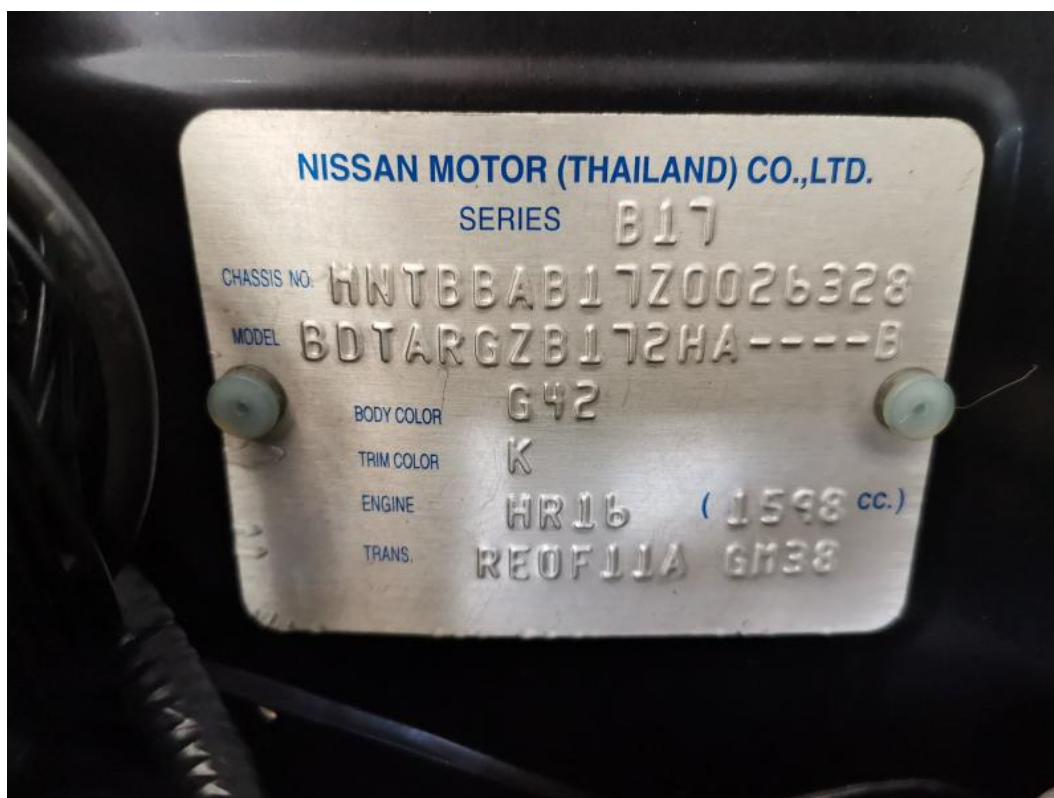
| <div>Front left fender</div> <div>★★★★★</div> <div>Front left tire, alloy wheel, wheel cover</div> <div>★★★★★</div> <div>Front left door</div> <div>★★★★★</div> <div>Left side step / side spoiler</div> <div>★★★★☆</div> <div>Rear left door</div> <div>★★★★★</div> <div>Left back tire, alloy wheel, wheel cover</div> <div>★★★★★</div> <div>Left back fender</div> <div>★★★★★</div> <div>Roof</div> <div>★★★★★</div> | <div>Bonnet / hood</div> <div>★★★★★</div> <div>Front bumper</div> <div>★★★★★</div> <div>Trunk lid / boot lid</div> <div>★★★★★</div> <div>Back rear spoiler &amp; under spoiler</div> <div>★★★★★</div> | <div>Front right fender</div> <div>★★★★★</div> <div>Front right tire, alloy wheel, wheel cover</div> <div>★★★★★</div> <div>Front right door</div> <div>★★★★★</div> <div>Right side step / side spoiler</div> <div>★★★★★</div> <div>Rear right door</div> <div>★★★★★</div> <div>Right back tire, alloy wheel, wheel cover</div> <div>★★★★★</div> <div>Right back fender</div> <div>★★★★★</div> <div>Back rear bumper</div> <div>★★★★★</div> | <div>[หน้าต่าง]</div> <div>กระจกหน้ารถ หินกระเด็น บางส่วน</div> <div>[ภายใน]</div> <div>ห้องของ สกปรก.รอยขีดข่วน บางส่วน</div> <div>การขับซี รอยย่น.รอยขีดข่วน มี</div> <div>ตกแต่งอื่นๆ รอยขีดข่วน บางส่วน</div> <div>ตกแต่งอื่นๆ รอยย่น SS</div> <div>Headliner รอยย่น SS</div> |
| <div>Dashboard</div> <div>★★★★★</div> <div>Front left seat</div> <div>★★★★★</div> <div>Front and back left door trim</div> <div>★★★★★</div> <div>Rear seat</div> <div>★★★★★</div> | <div>Steering wheel</div> <div>★★★★★</div> <div>Front right seat</div> <div>★★★★☆</div> <div>Front and back right door trim</div> <div>★★★★★</div> <div>Console</div> <div>★★★★★</div> <div>Luggage room</div> <div>★★★★★</div> | <div>QR สำหรับรายงานการวินิจฉัย CP</div> <div> </div> <div><a href="http://npo-jaaa.or.jp/en/download/">http://npo-jaaa.or.jp/en/download/</a></div> | |
