# U-Car Grading Report

| รุ่น | MITSUBISHI TRITON 2.4 ATHLETE EXTENDED CAB | | |
| รุ่นปี | 2018 | เลขไมล์ | 11,229กม. |
| แบบ | เลขตัวถัง | MMTCJJK10JH015861 | |

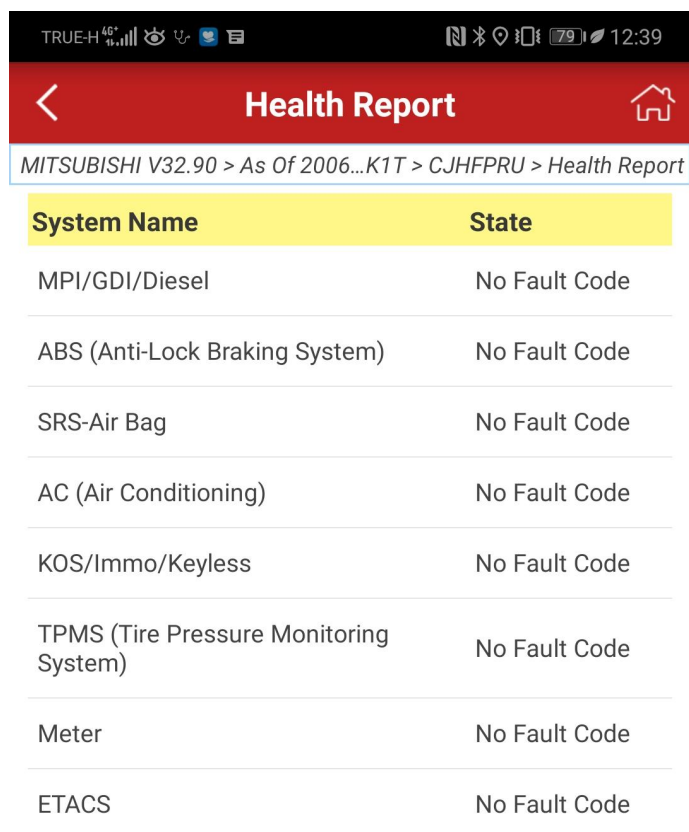
การวินิจฉัย CP 1

| System Name | State |
| MPI/GDI/Diesel | No Fault Code |
| ABS (Anti-Lock Braking System) | No Fault Code |
| SRS-Air Bag | No Fault Code |
| AC (Air Conditioning) | No Fault Code |
| KOS/Immo/Keyless | No Fault Code |
| TPMS (Tire Pressure Monitoring System) | No Fault Code |
| Meter | No Fault Code |
| ETACS | No Fault Code |
