U-Car Grading Report

รายงานผลการตรวจเช็คสภาพรถยนต์
ภายใต้การดูแลของสมาคมการประเมินสภาพรถยนต์ประเทศไทย

รุ่น	ISUZU D MAX 2.5		
สี	Black	หมายเลขทะเบียน (Plate number)	กย7115
รุ่นปี	2012	เลขไมล์	140,955กม.
แบบ	เลขตัวถัง	MP1TFR86JCT194991	
หมายเหตุ	ทำสีใหม่ด้วยสีเดิม

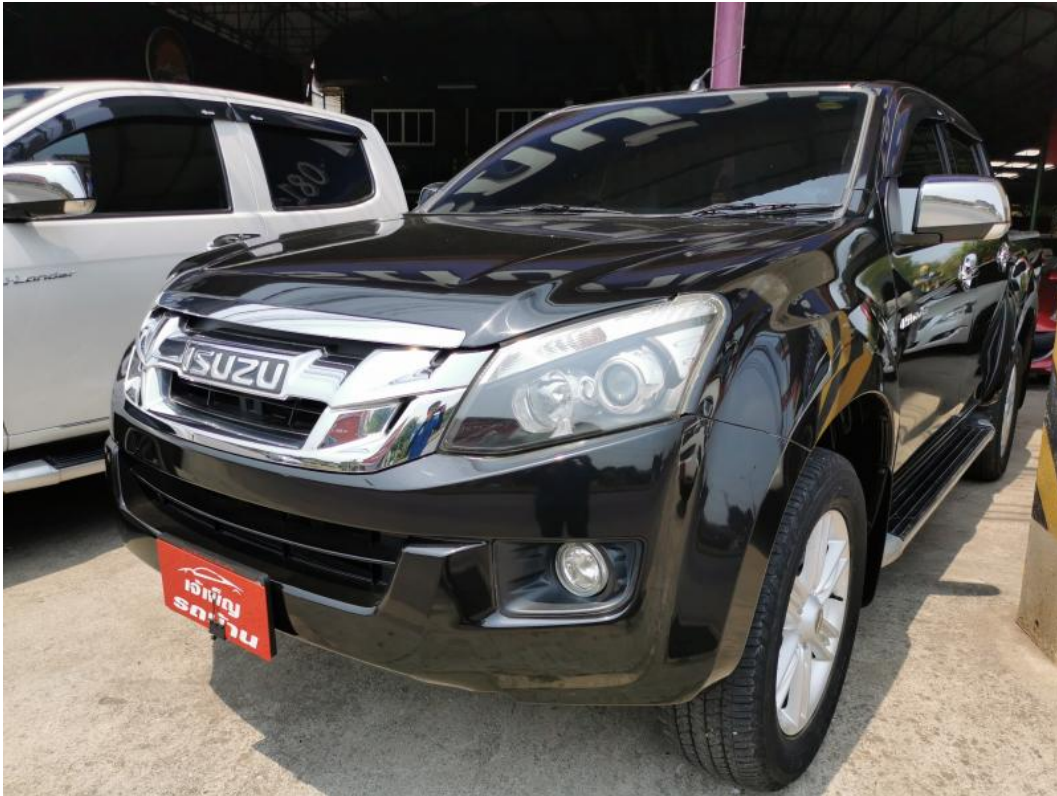
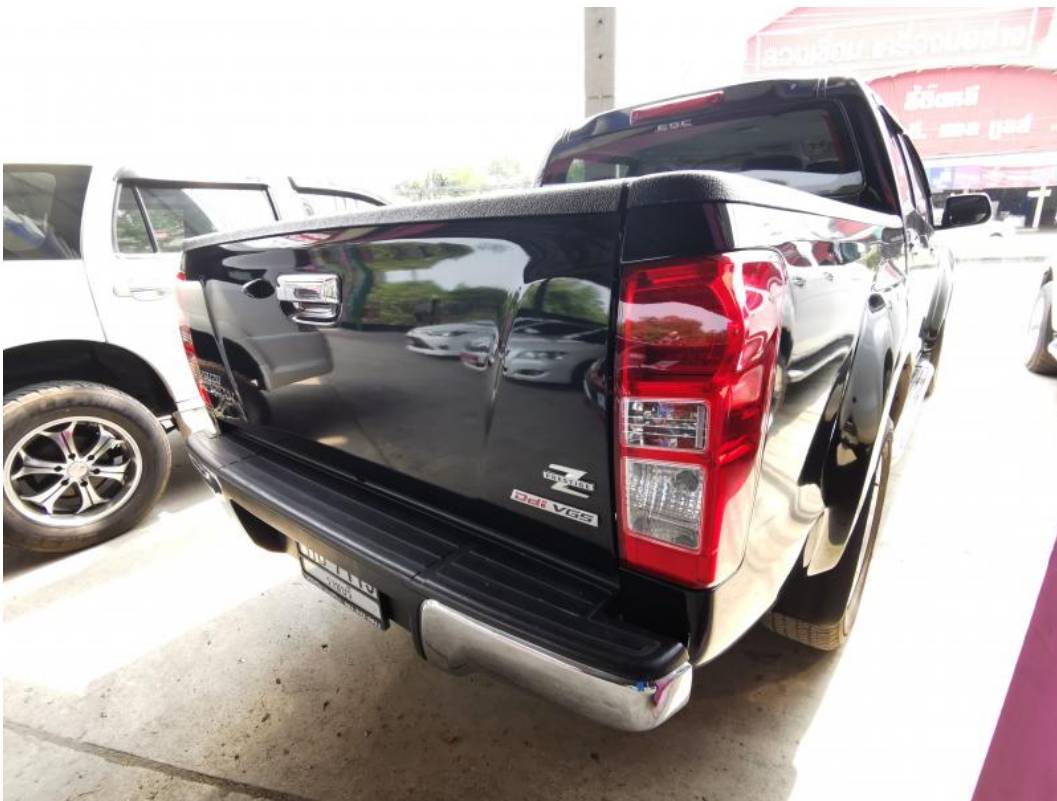
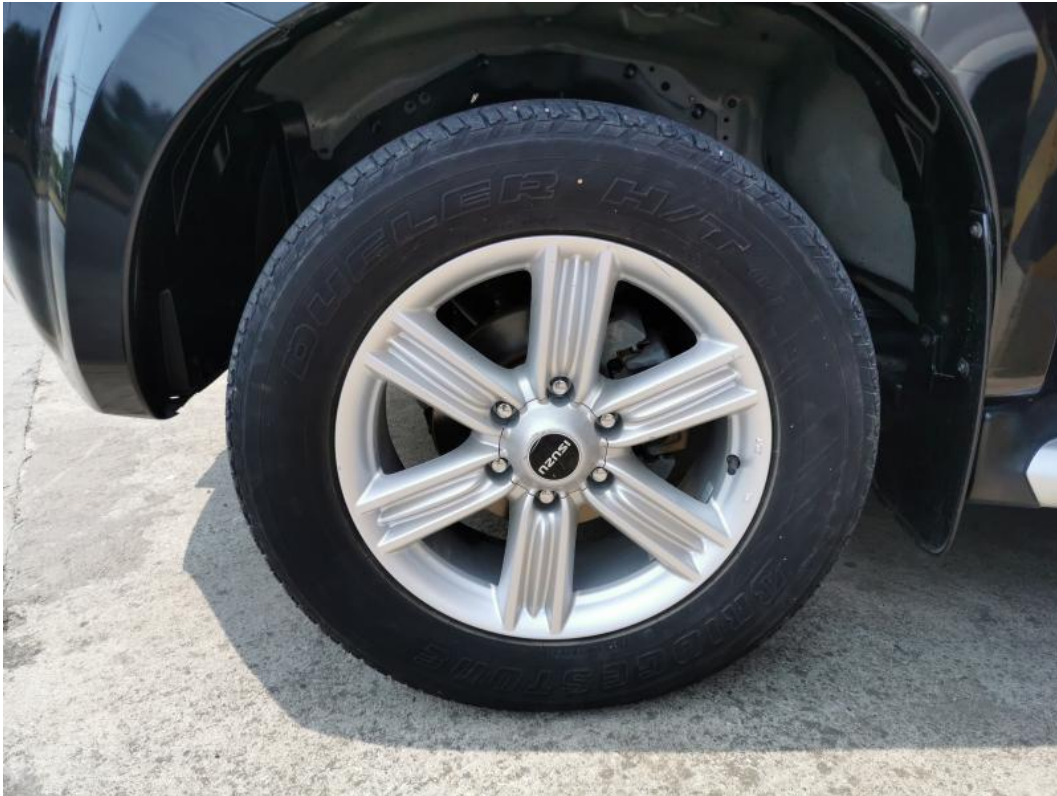
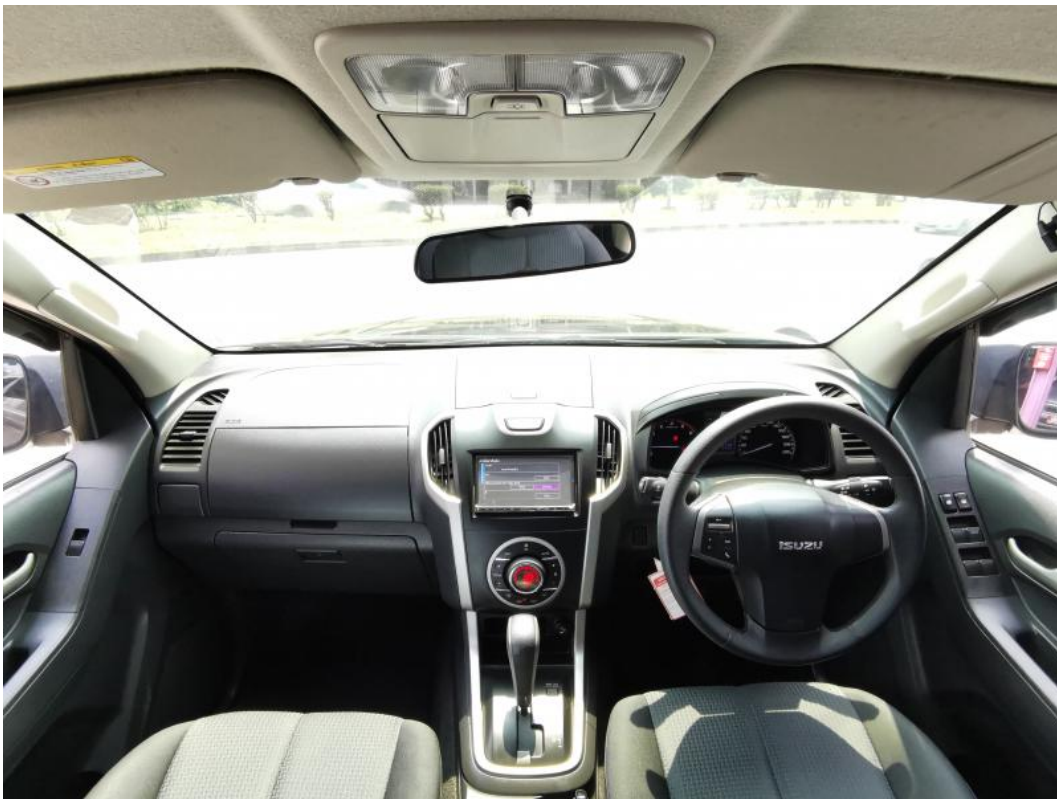
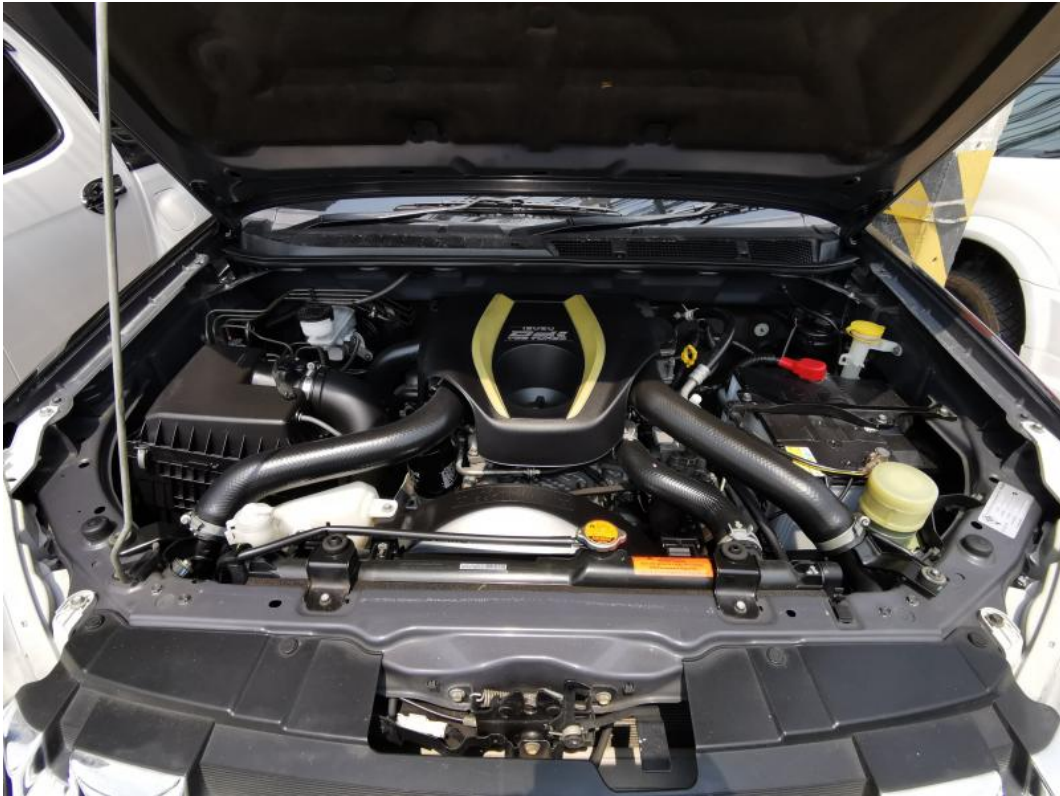
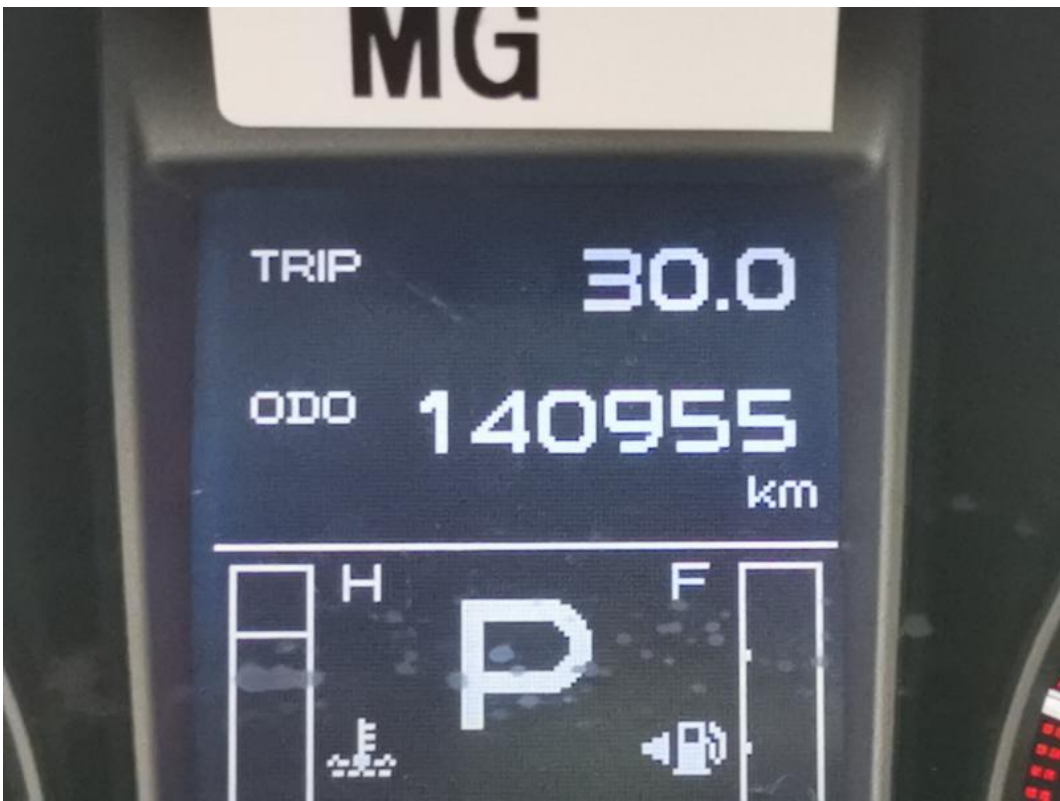
System Name	Status
ECM (Engine Control Module)	No Fault Code
TCM (Transmission Control Module)	No Fault Code
ABS (Anti-Lock Braking System)	No Fault Code
SRS (Supplemental Inflatable Restraint System)	No Fault Code
BCM (Body Control Module)	No Fault Code
EBS (Electronic Brake System)	No Fault Code
Meter	No Fault Code
Immobilizer	No Fault Code
Immobilizer With PESS	No Fault Code
