# U-Car Grading Report

# U-car Grading Report

| รุ่น | HONDA ACCORD 2.0 EL | | |
| รุ่นปี | 2013 | เลขไมล์ | 135,140กม. |

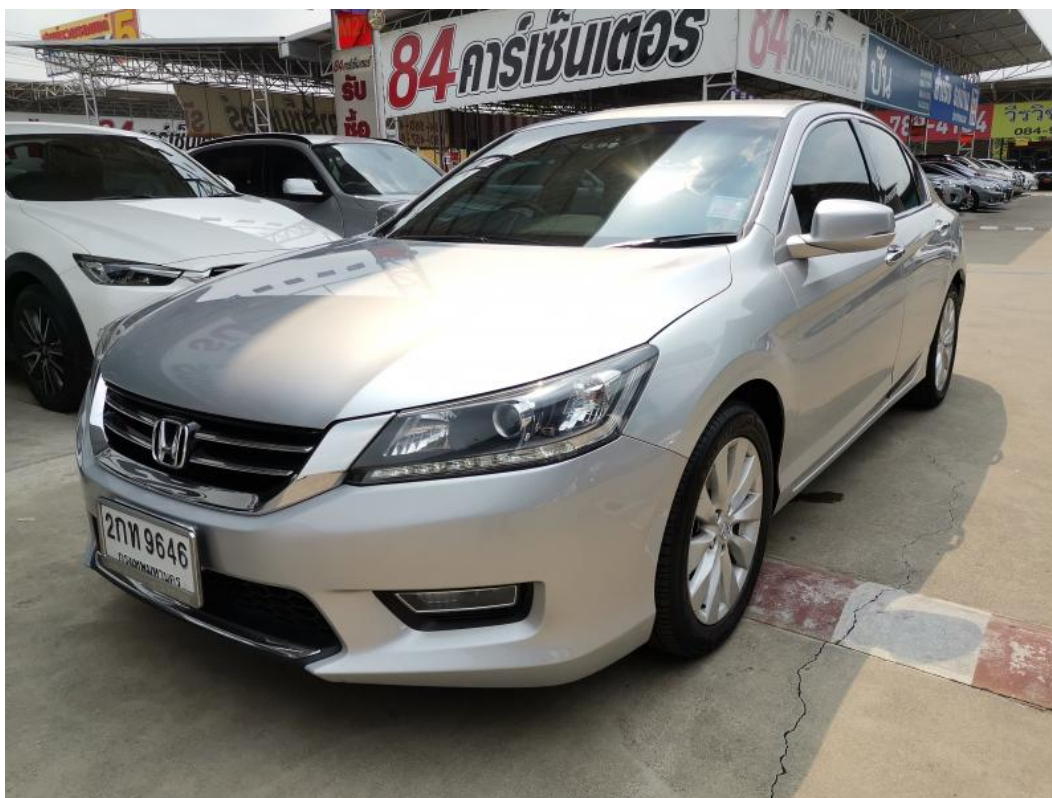
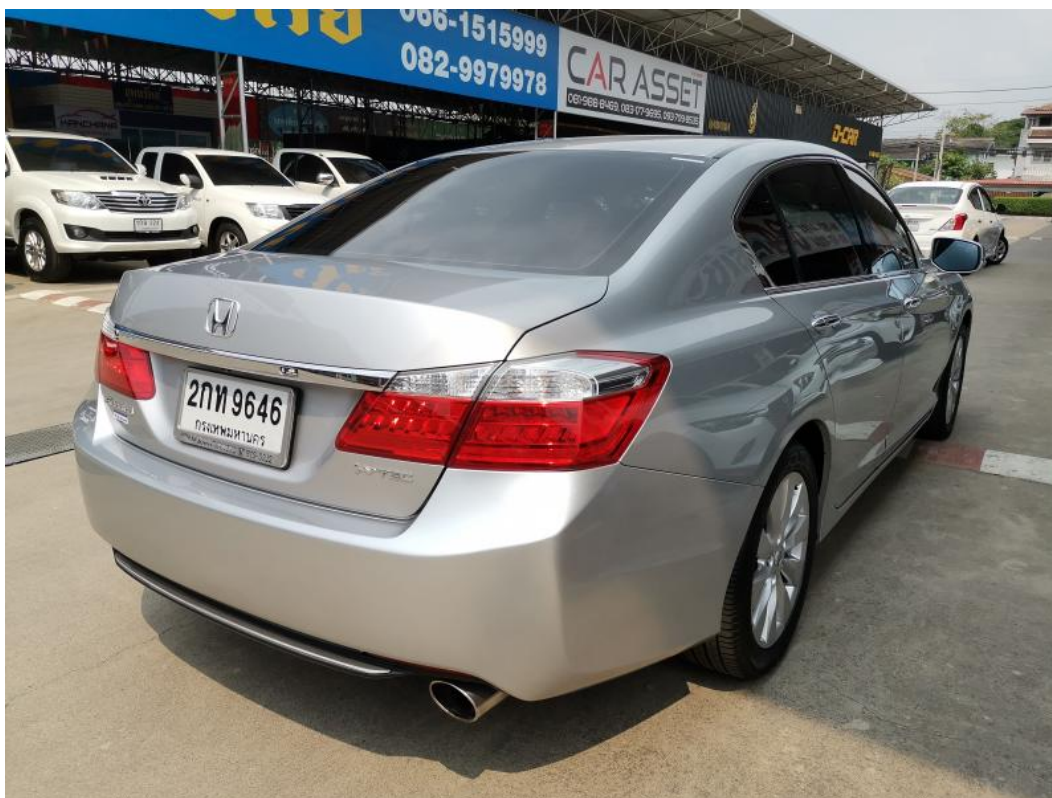
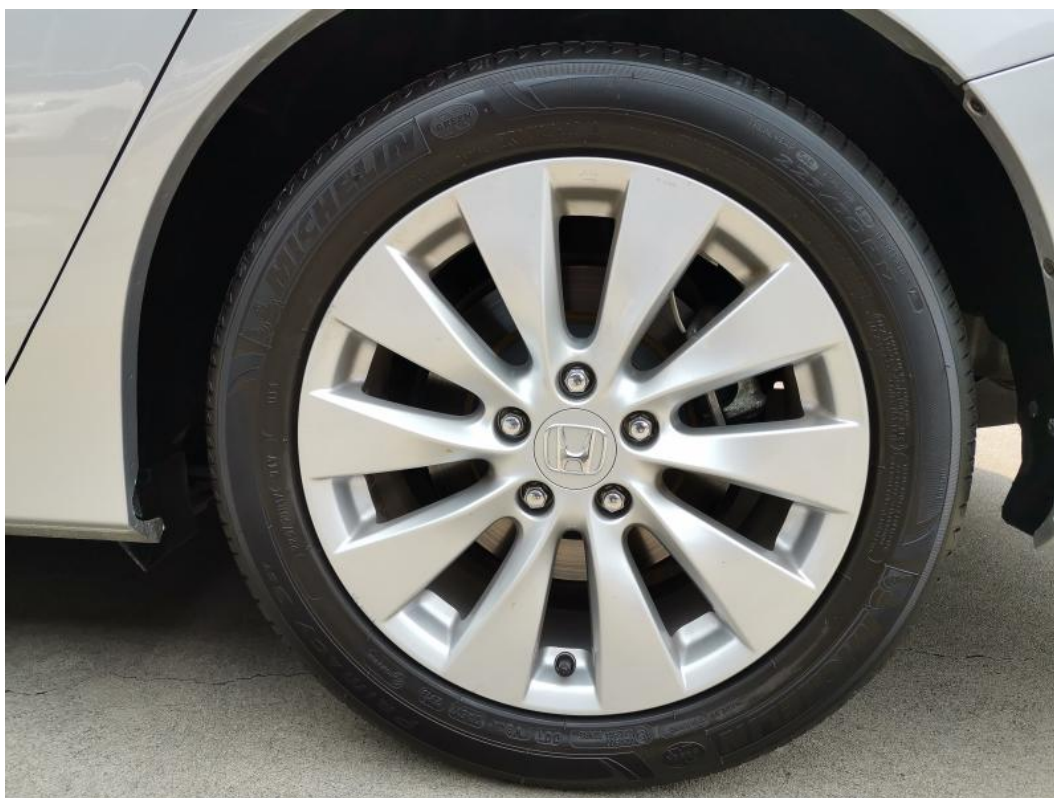
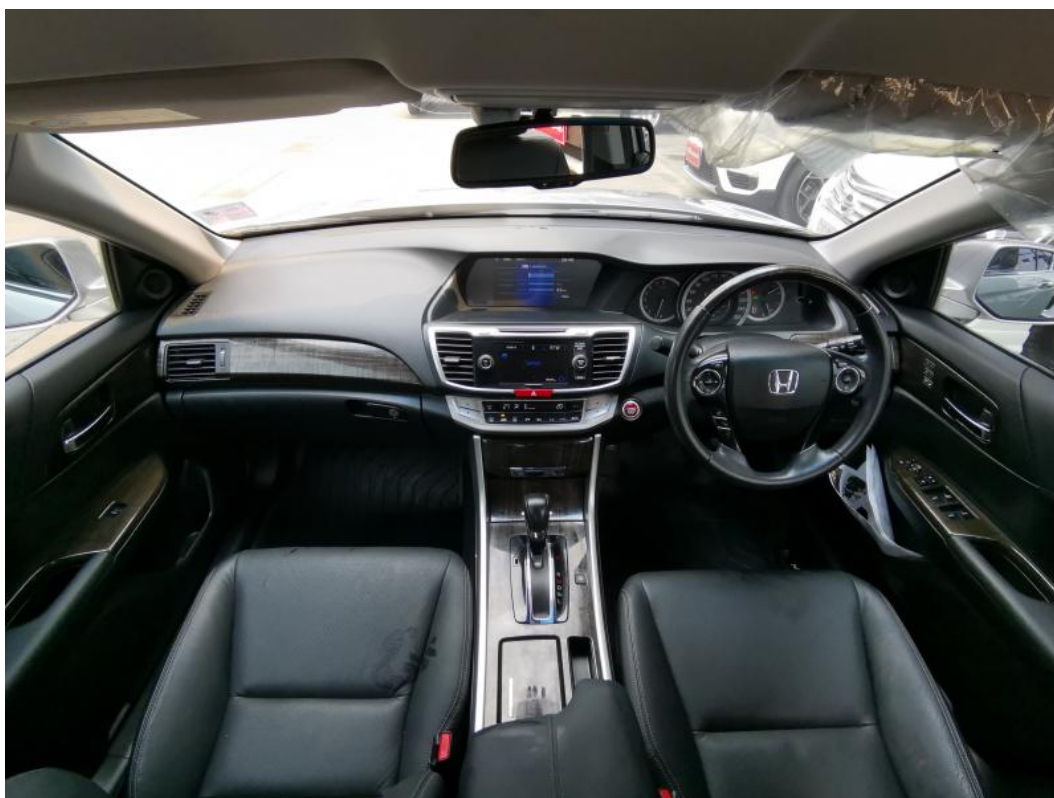
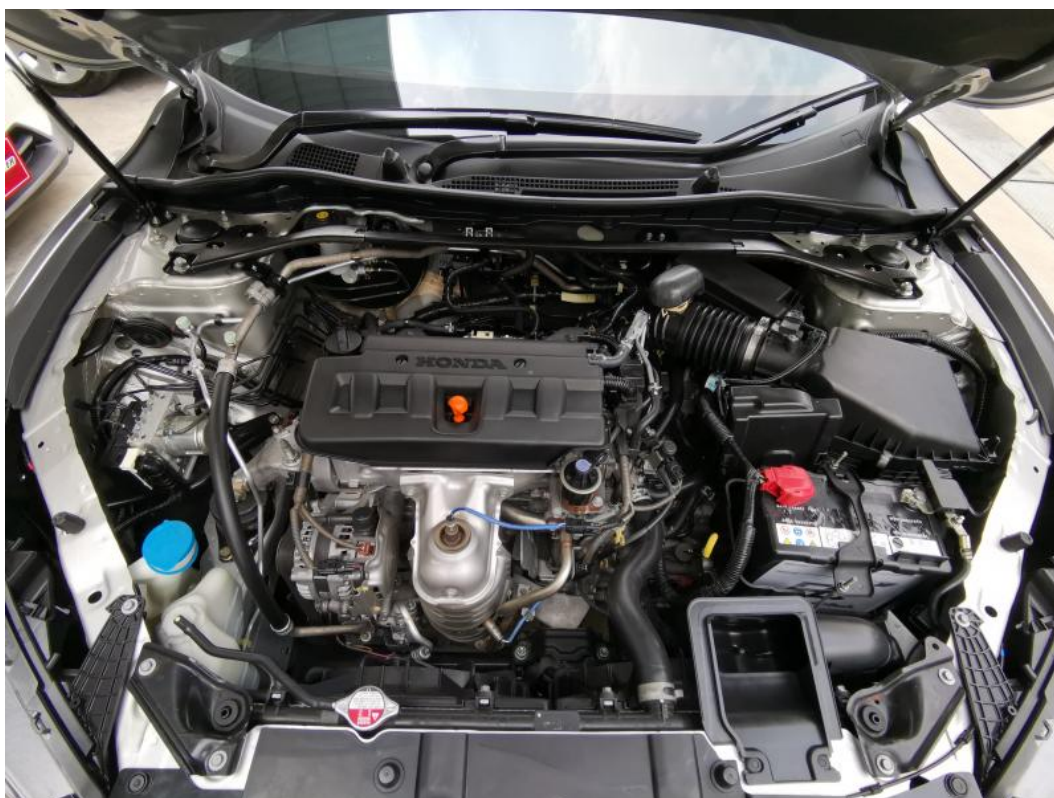
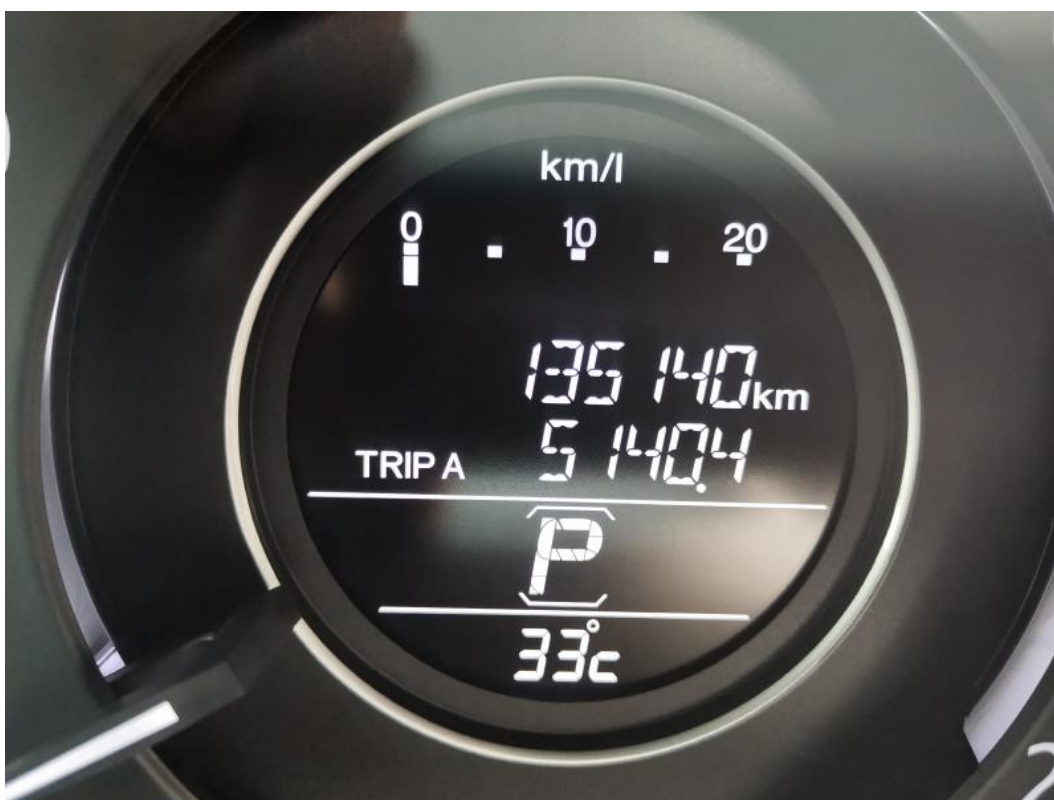
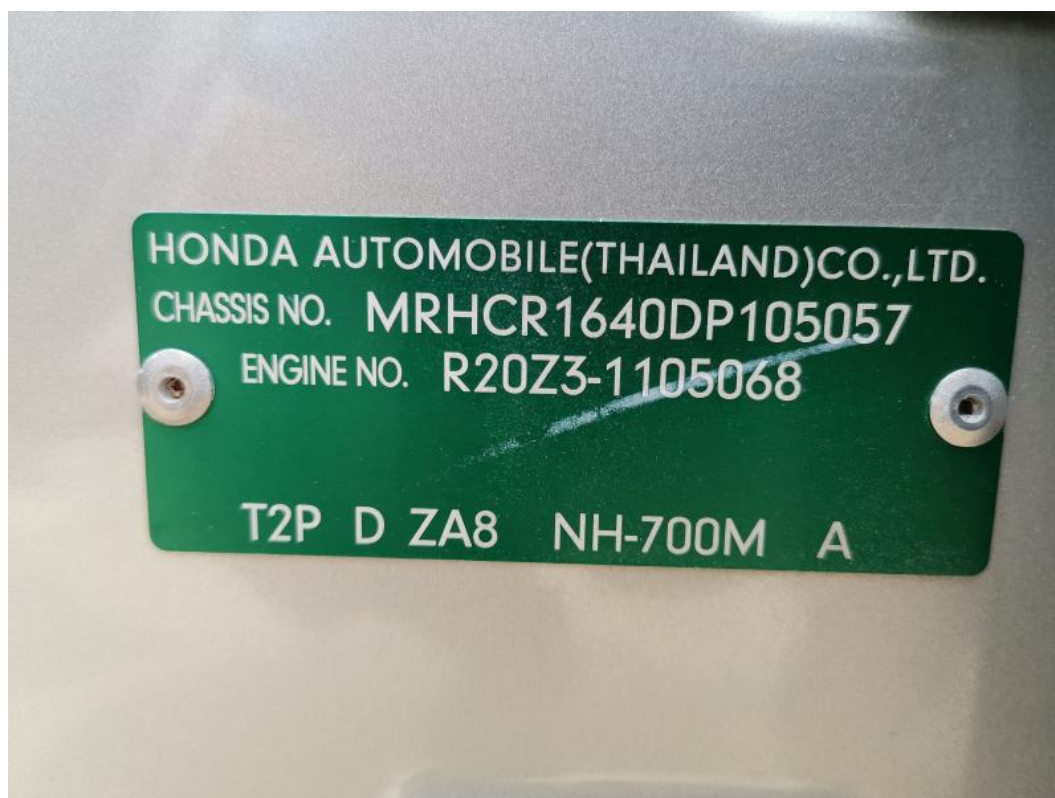
Radiator core support ฟันสี มี

กระจกหน้ารถ หินกระเด็น บางส่วน

ห้องของ สกปรก, รอยขีดข่วน บางส่วน

การจับที่ รอยย่น, รอยขีดข่วน มี

ตกแต่งอื่นๆ รอยขีดข่วน บางส่วน

Headliner รอยย่น SS

ตกแต่งอื่นๆ รอยย่น SS
