U-Car Grading Report

U-car Grading Report

รุ่น	HONDA CIVIC 1.8S		
สี	Black	หมายเลขทะเบียน (Plate number)	2ขจ1176
รุ่นปี	2011	เลขไมล์	172,048กม.
แบบ	เลขตัวถัง	MRHFD1650BP305135

วันที่ตรวจสอบ 2021/7/2

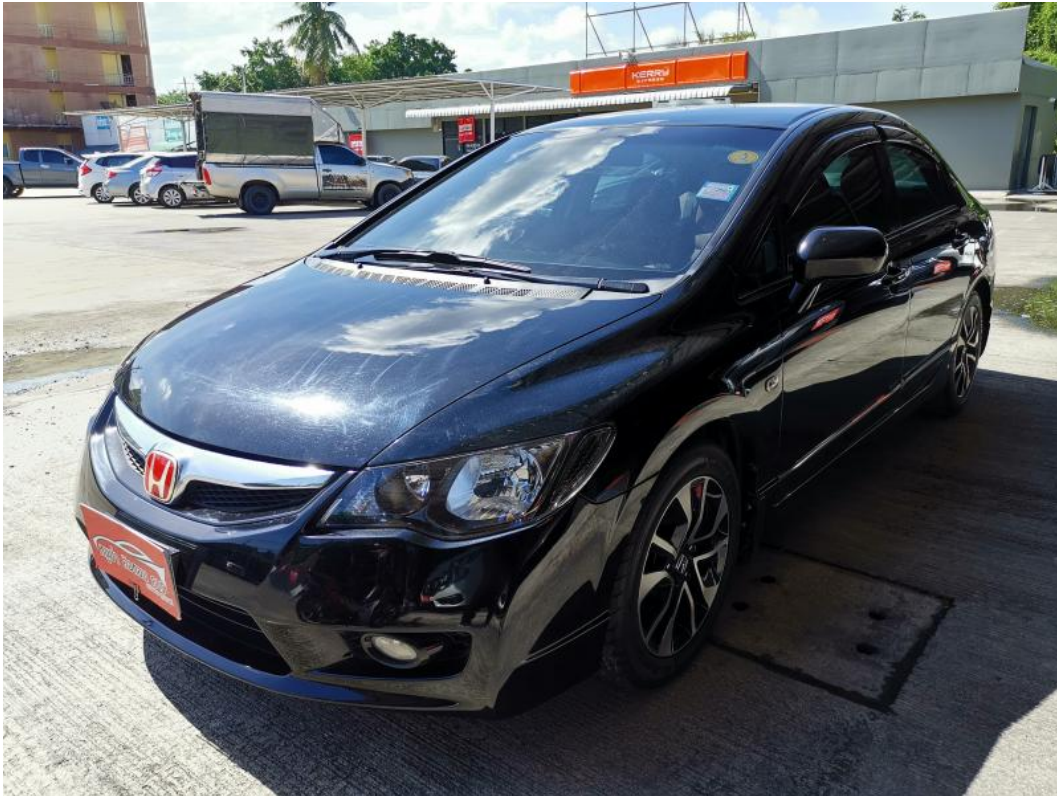
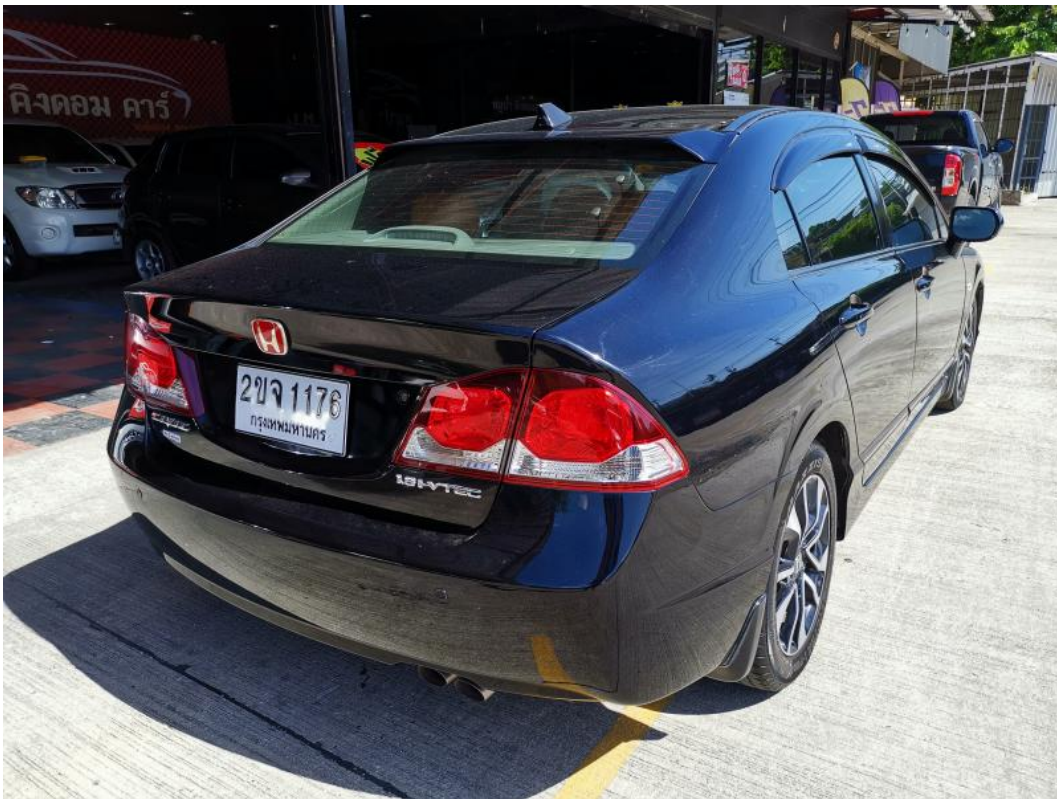
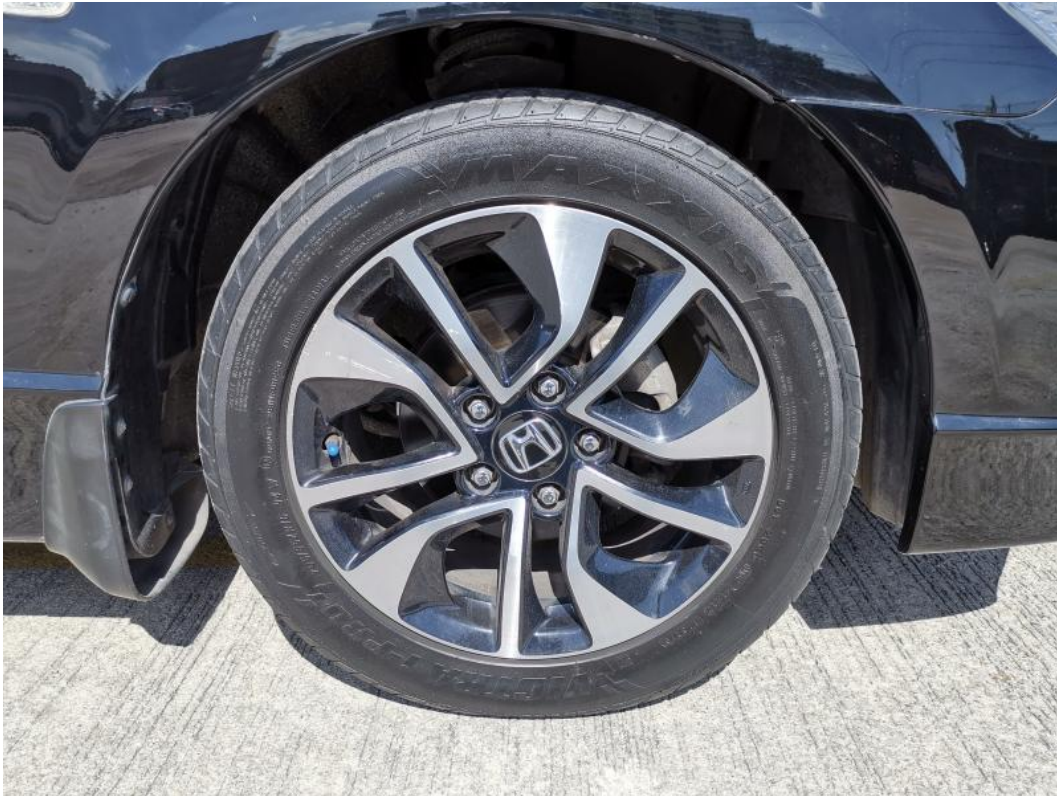
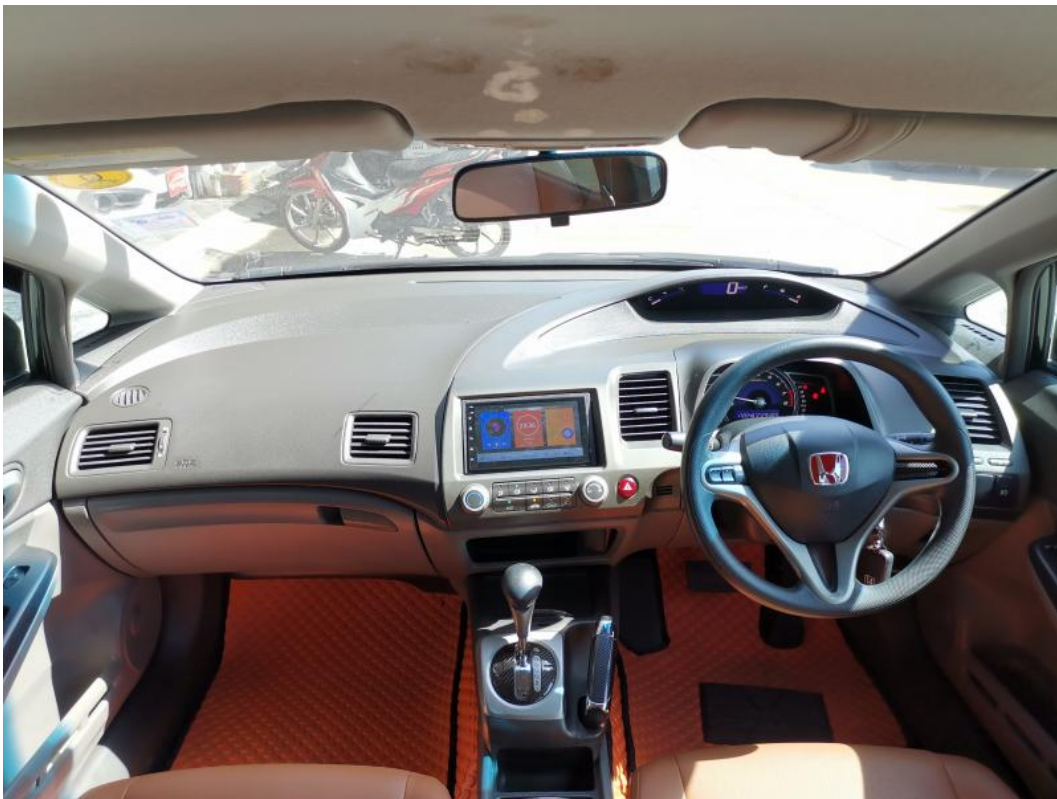
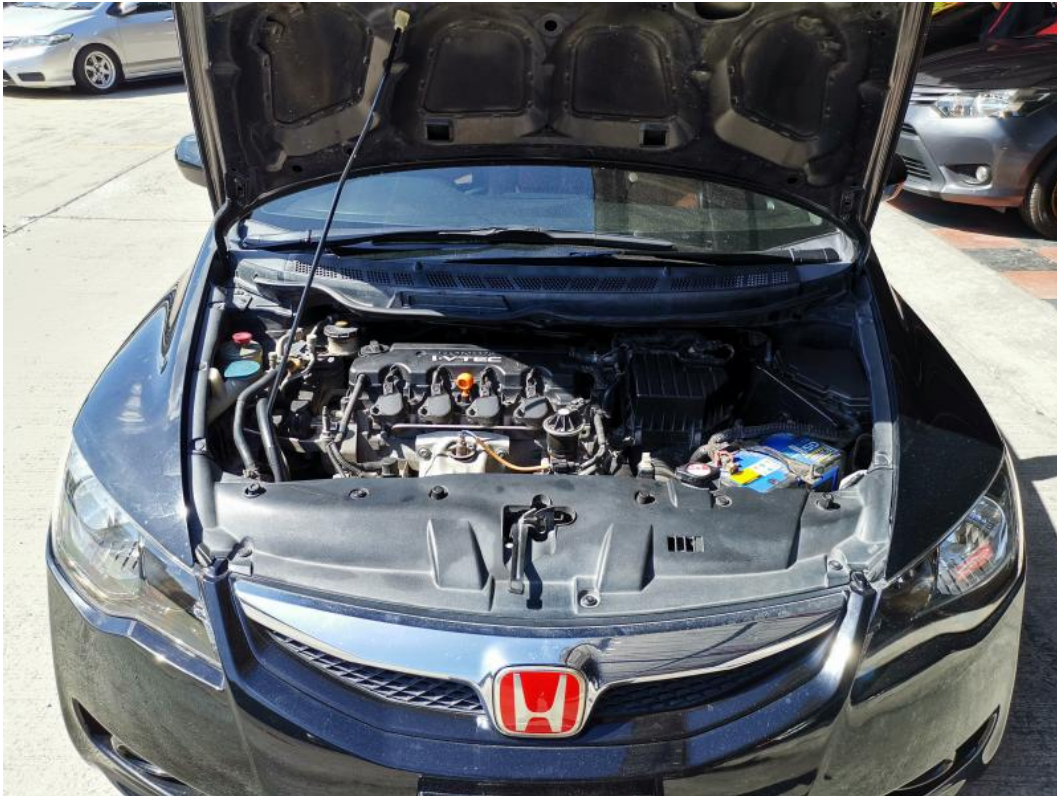
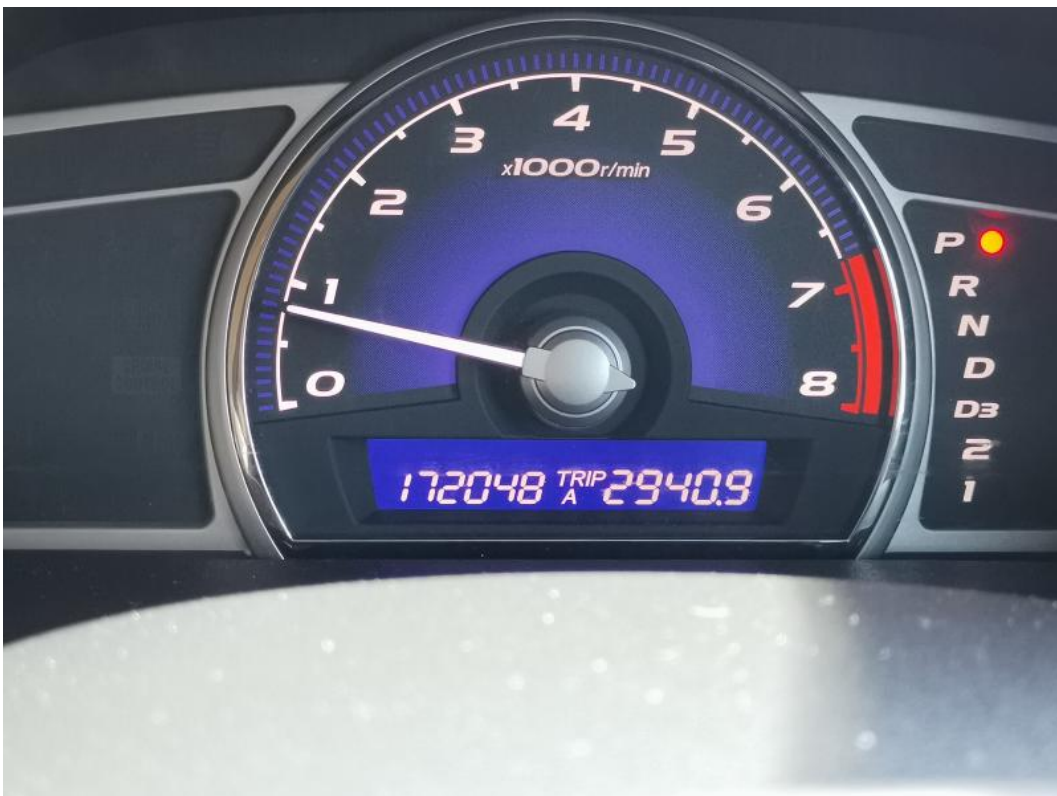
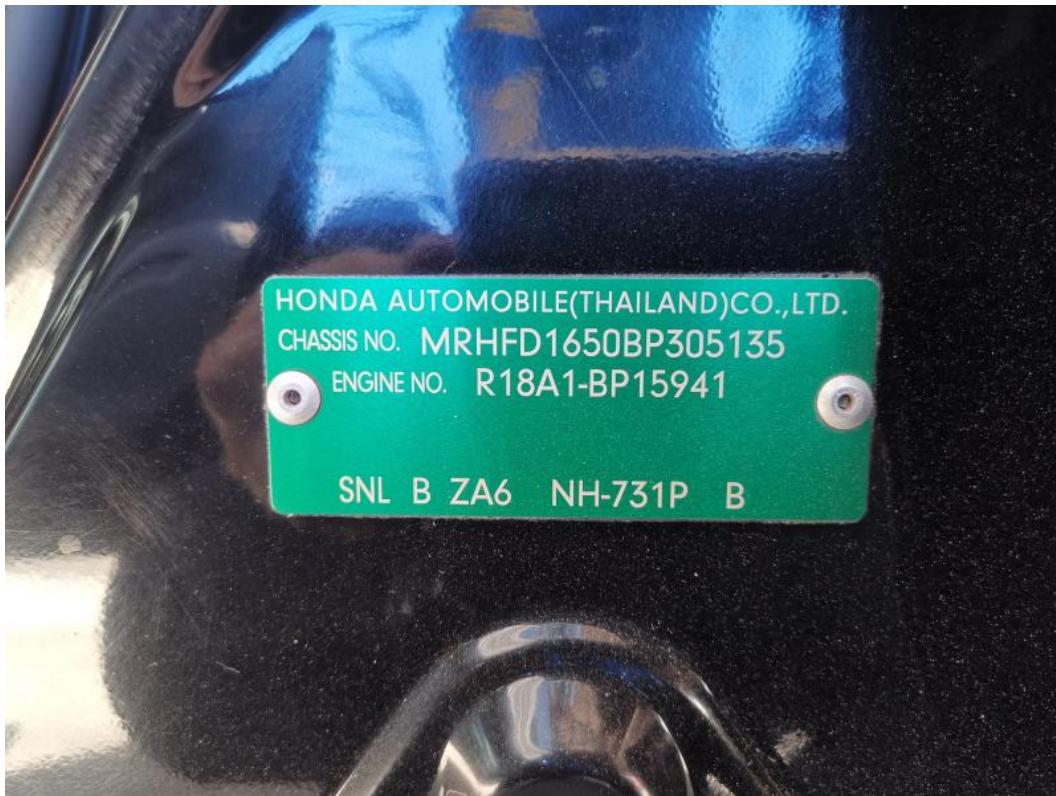
The car used to be gas, then remove the gas [หน้าต่าง]
กระจกหน้ารถ หินกระเด็น บางส่วน

[ภายใน]
การขับที่ รอยย่น,รอยขีดข่วน มี ตกแต่งอื่นๆ รอยขีดข่วน บางส่วน
Headliner คราบ SS
Headliner รอยย่น SS
