U-Car Grading Report

รายงานผลการตรวจเช็คสภาพรถยนต์
ภายใต้การดูแลของสมาคมการประเมินสภาพรถยนต์ประเทศไทย

รุ่น	HONDA CITY		
สี	White		
รุ่นปี	2014	เลขไมล์	115,006กม.
แบบ	เลขตัวถัง	MRHGM6620EP101563

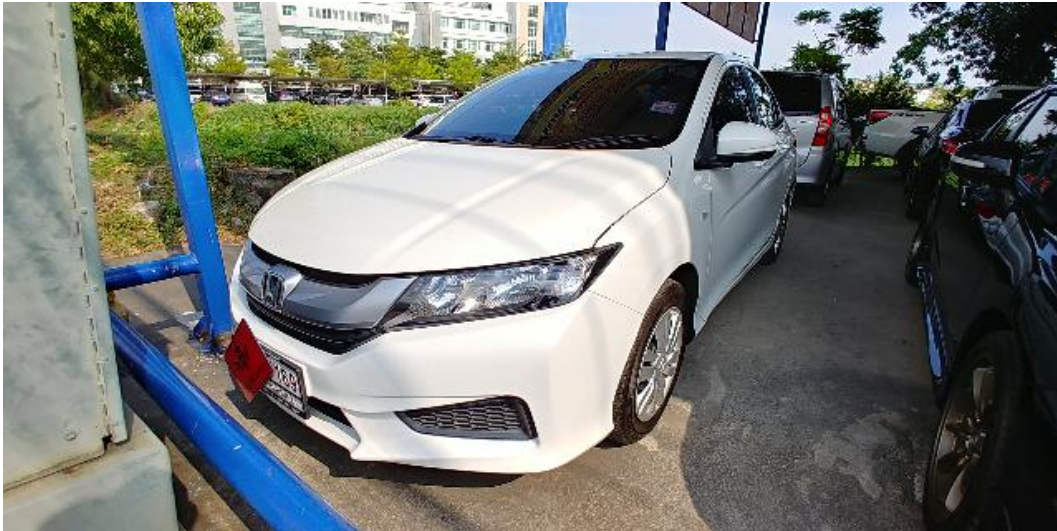
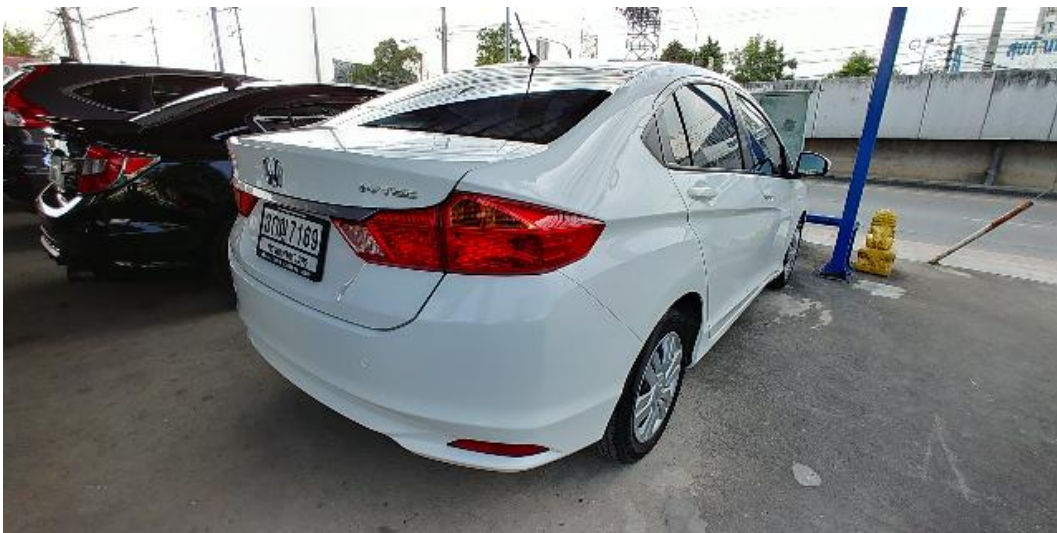
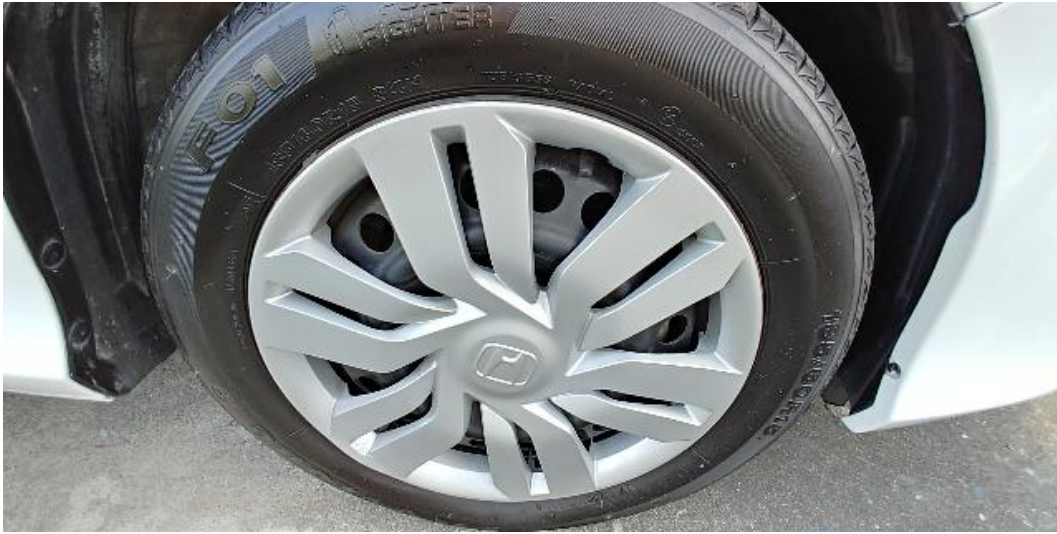
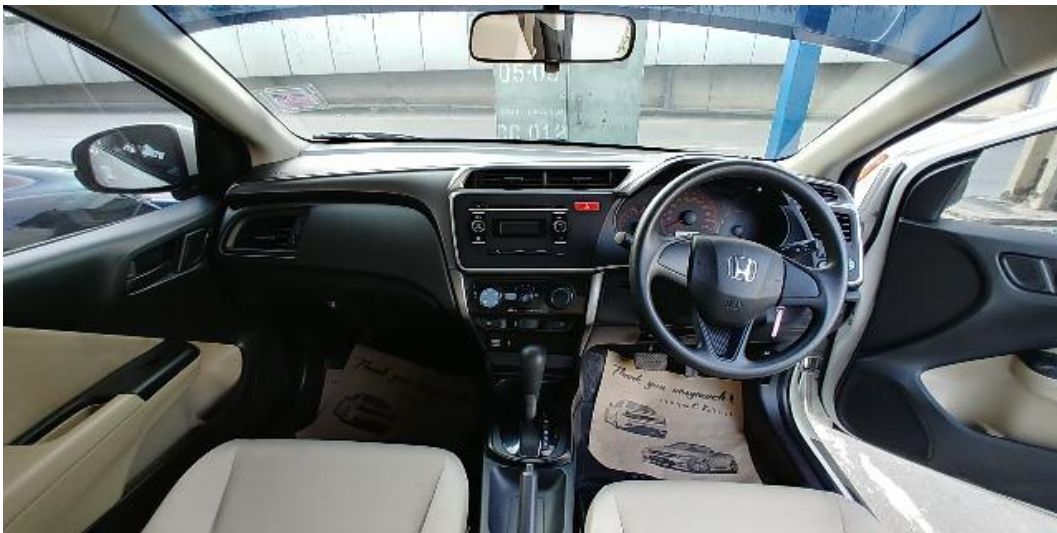
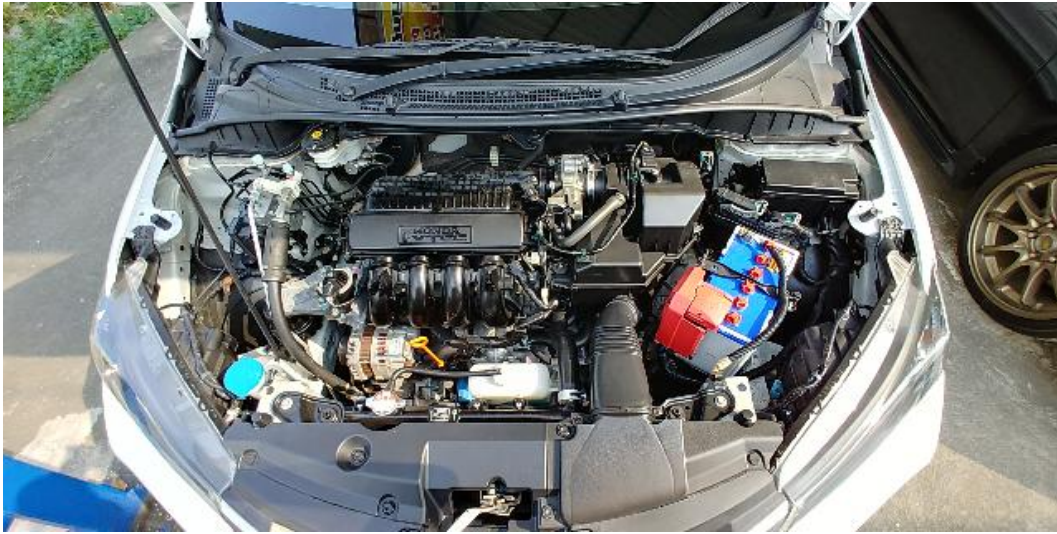
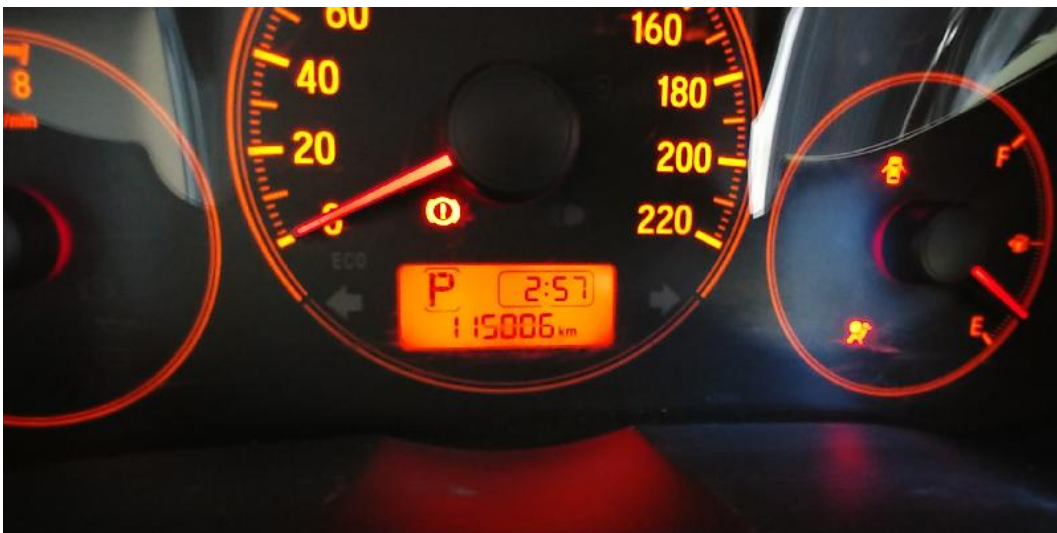
[บันทึก]
กระจกข้างซ้าย ไม่มีรอยขีดข่วน บางส่วน

[หน้าต่าง]
กระจกหน้ารถ หินกระเด็น บางส่วน

[ภายใน]
ห้องของ สกปรก. รอยขีดข่วน บางส่วน
ตักแต่อื่นๆ รอยขีดข่วน บางส่วน
Headliner รอยย่น S
Headliner สกปรก S
