U-Car Grading Report

U-car Grading Report

รุ่น	TOYOTA YARIS 1.2		
สี	White	หมายเลขทะเบียน (Plate number)	4กย5361
รุ่นปี	2016	เลขไมล์	72,200กม.
แบบ	เลขตัวถัง	MR2K39F3101104442

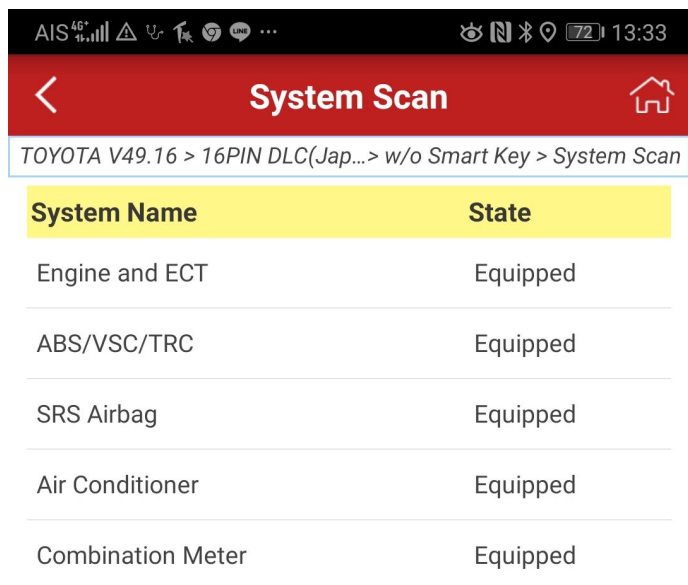
AIS 4G+ 13:33

< System Scan >

TOYOTA V49.16 > 16PIN DLC(Jap...> w/o Smart Key > System Scan

System Name	State
Engine and ECT	Equipped
ABS/VSC/TRC	Equipped
SRS Airbag	Equipped
Air Conditioner	Equipped
Combination Meter	Equipped
