U-Car Grading Report

รายงานผลการตรวจเช็คสภาพรถยนต์
ภายใต้การดูแลของสมาคมการประเมินสภาพรถยนต์ประเทศไทย

รุ่น	TOYOTA REVO 2.4		
สี	White	หมายเลขทะเบียน (Plate number)	1ฒว1148
รุ่นปี	2016	เลขไมล์	164,484กม.
แบบ	เลขตัวถัง	MR0JB8CC001816348

เครื่องยนต์	สภาพดี
วันที่ตรวจสอบ	2021/2/18
สาขา	NBP Car
ที่อยู่

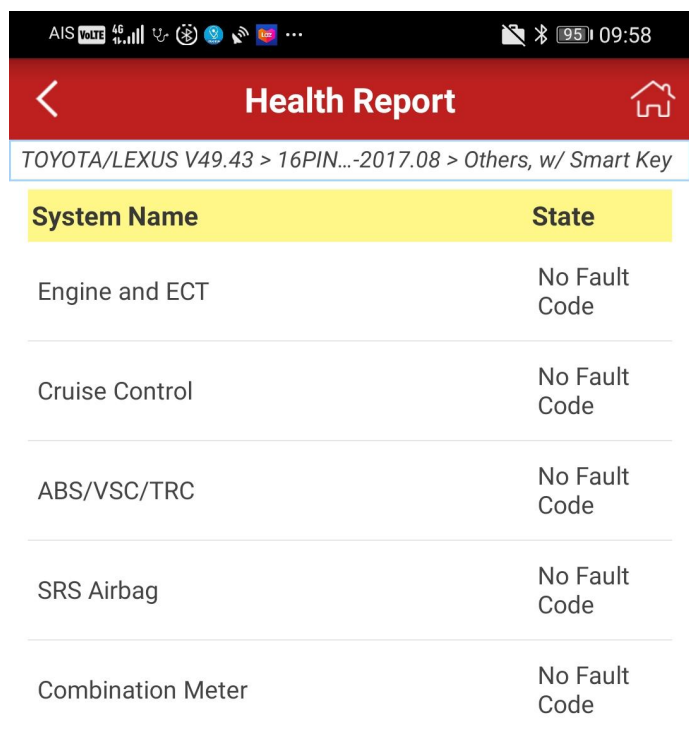
การวินิจฉัย CP 1

The screenshot shows a mobile application interface for a vehicle health report. At the top, there is a status bar with network, signal, and battery icons, and the time 09:58. Below that is a red header with a back arrow, the title "Health Report", and a home icon. The vehicle information is displayed as "TOYOTA/LEXUS V49.43 > 16PIN...-2017.08 > Others, w/ Smart Key". The main content is a table with two columns: "System Name" and "State".

System Name	State
Engine and ECT	No Fault Code
Cruise Control	No Fault Code
ABS/VSC/TRC	No Fault Code
SRS Airbag	No Fault Code
Combination Meter	No Fault Code
