# U-Car Grading Report

หนังสือรับรอง โดย GOO INSPECTION

| รุ่น | TOYOTA ATIV 1.2 E | | |
| รุ่นปี | 2018 | เลขไมล์ | 125,491กม. |

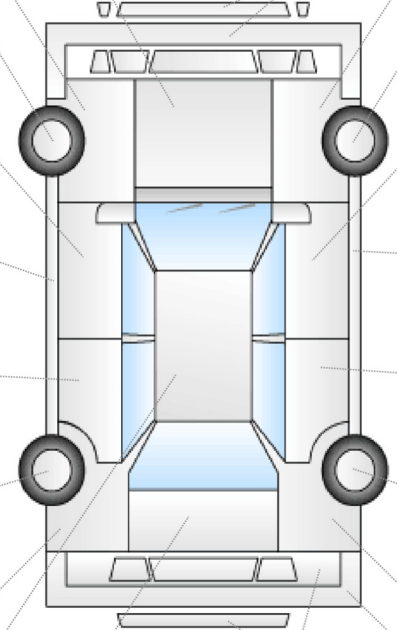
| <div>Front left fender</div> <div>★★★★★</div> | <div>Bonnet / hood</div> <div>★★★★★</div> | <div>Front bumper</div> <div>★★★★★</div> | <div>Front right fender</div> <div>★★★★★</div> |
| <div>Front left tire, alloy wheel, wheel cover</div> <div>ร้อยยงระดับ 5</div> <div>★★★★★</div> | | | <div>Front right tire, alloy wheel, wheel cover</div> <div>ร้อยยงระดับ 5</div> <div>★★★★★</div> |
| <div>Front left door</div> <div>★★★★★</div> | | | <div>Front right door</div> <div>★★★★★</div> |
| <div>Left side step / side spoiler</div> <div>★★★★★</div> | | | <div>Right side step / side spoiler</div> <div>★★★★★</div> |
| <div>Rear left door</div> <div>★★★★★</div> | | | <div>Rear right door</div> <div>★★★★★</div> |
| <div>Left back tire, alloy wheel, wheel cover</div> <div>ร้อยยงระดับ 5</div> <div>★★★★★</div> | | | <div>Right back tire, alloy wheel, wheel cover</div> <div>ร้อยยงระดับ 7</div> <div>★★★★★</div> |
| <div>Left back fender</div> <div>★★★★★</div> | | | <div>Right back fender</div> <div>★★★★★</div> |
| <div>Roof</div> <div>★★★★★</div> | <div>Trunk lid / boot lid</div> <div>★★★★★</div> | <div>Back rear spoiler &amp; under spoiler</div> <div>★★★★★</div> | <div>Back rear bumper</div> <div>★★★★★</div> |

[หน้าต่าง]  
กระจกหน้ารถ หินกระเด็น บางส่วน

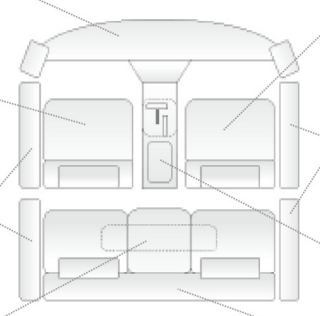
| <div>Dashboard</div> <div>★★★★★</div> | | | <div>Steering wheel</div> <div>★★★★★</div> |
| <div>Front left seat</div> <div>★★★★★</div> | | | <div>Front right seat</div> <div>★★★★★</div> |
| <div>Front and back left door trim</div> <div>★★★★★</div> | | | <div>Front and back right door trim</div> <div>★★★★★</div> |
| <div>Rear seat</div> <div>★★★★★</div> | | | <div>Console</div> <div>★★★★★</div> |
| | | | <div>Luggage room</div> <div>★★★★★</div> |

[ภายใน]  
ห้องของ สกปรก.รอยขีดข่วน บางส่วน  
การขับซี รอยย่น.รอยขีดข่วน มี  
ตกแต่งอื่นๆ รอยขีดข่วน บางส่วน  
Headliner คราบ S  
ตกแต่งอื่นๆ รอยย่น SS  
Headliner รอยย่น S

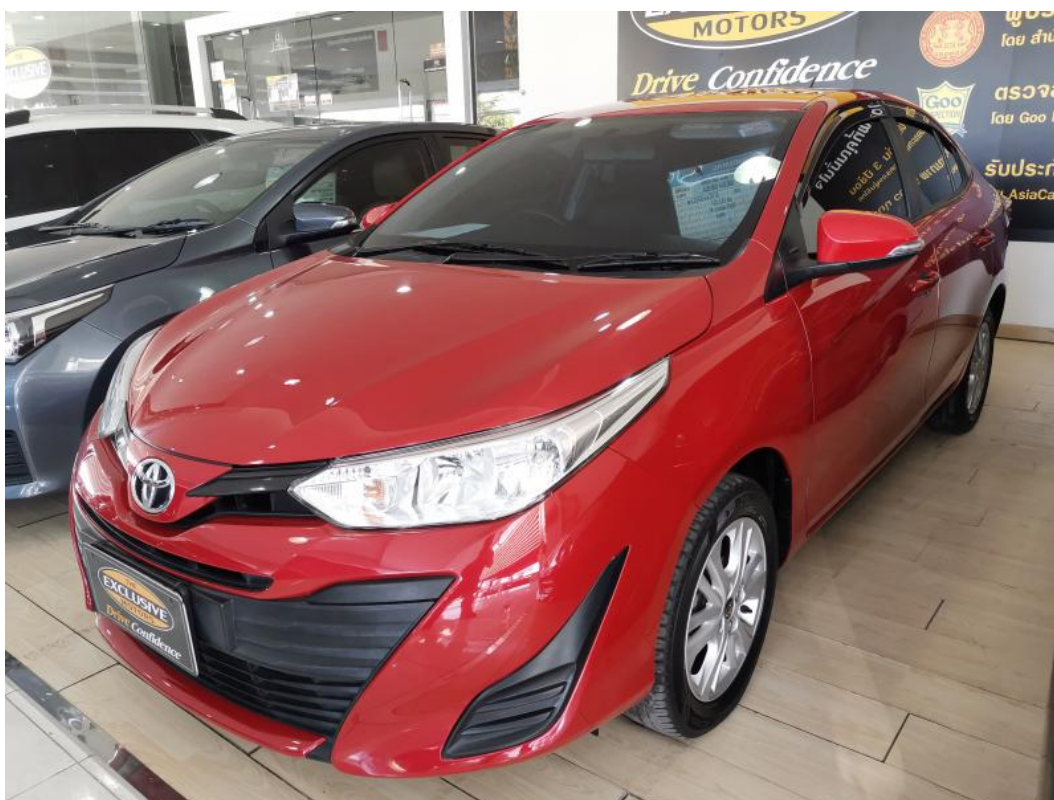
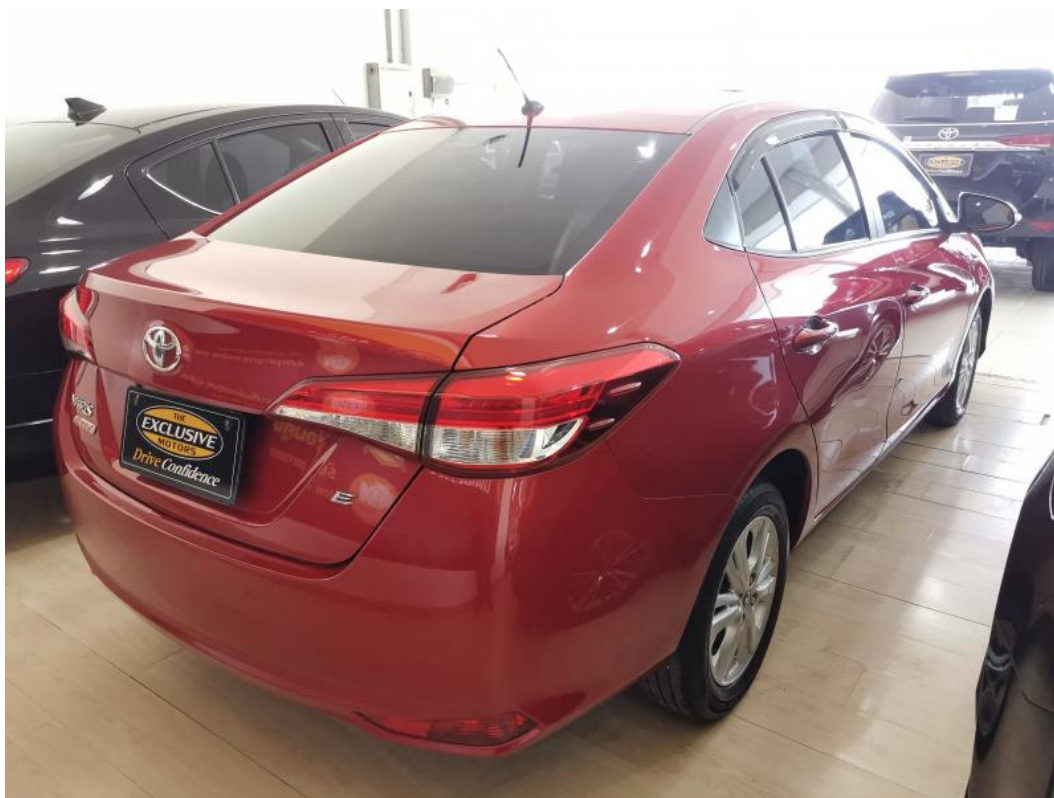
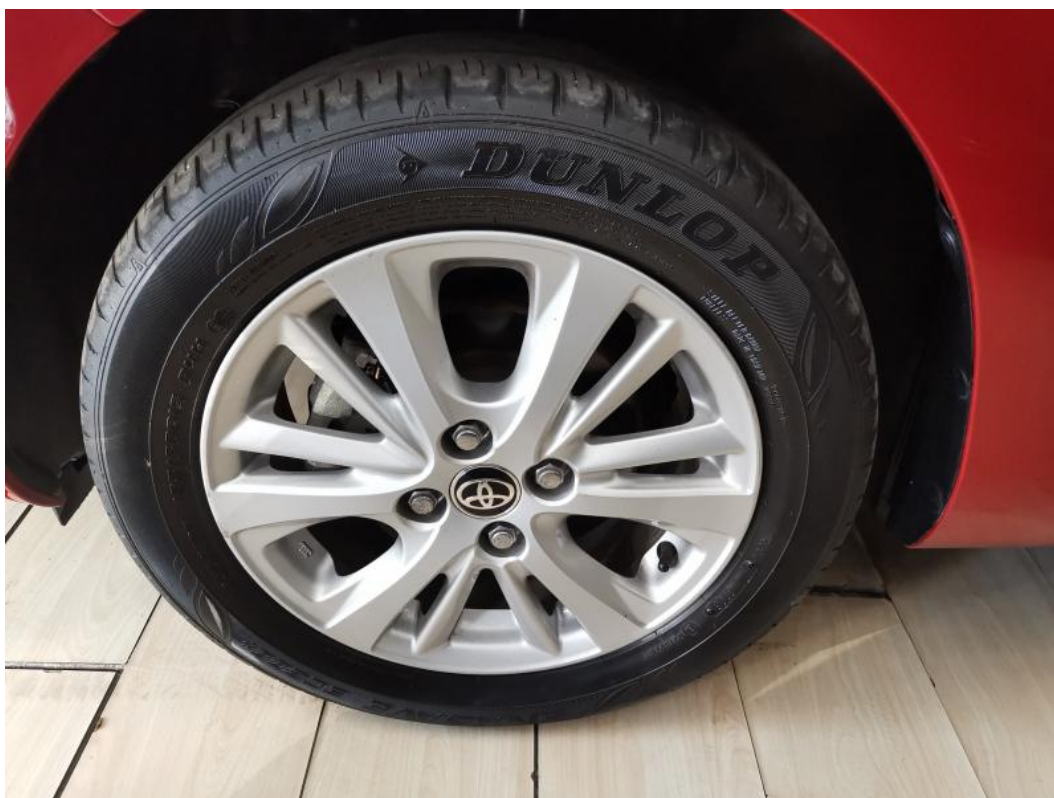
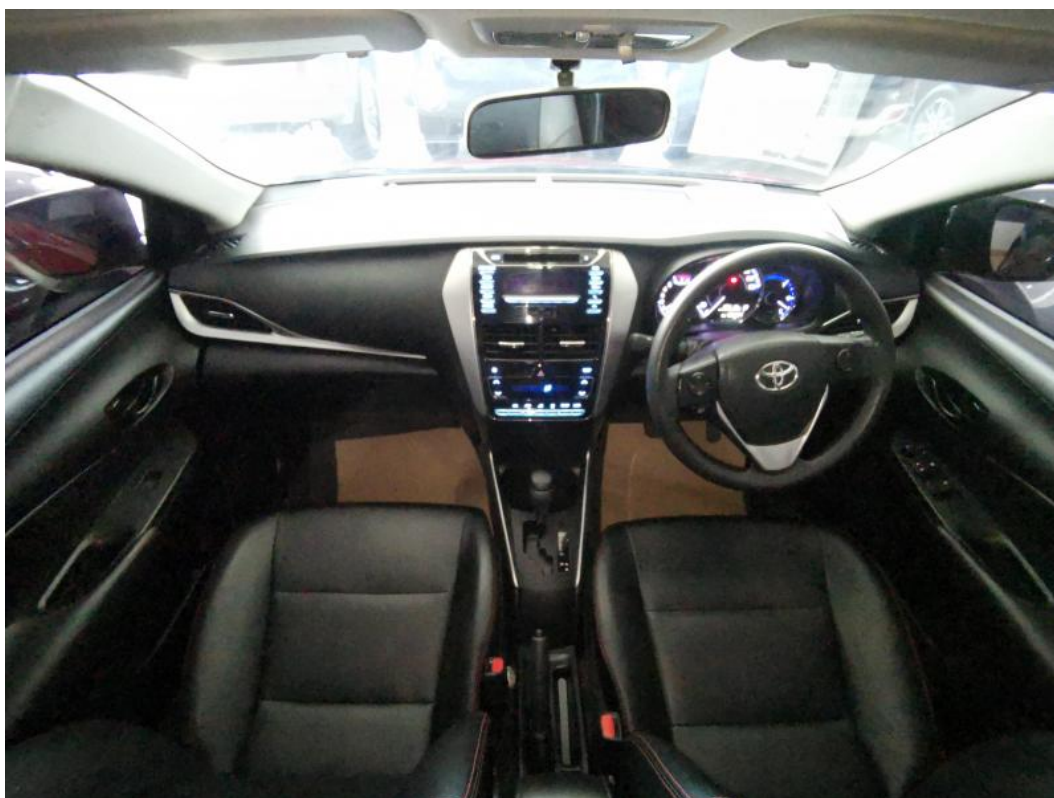
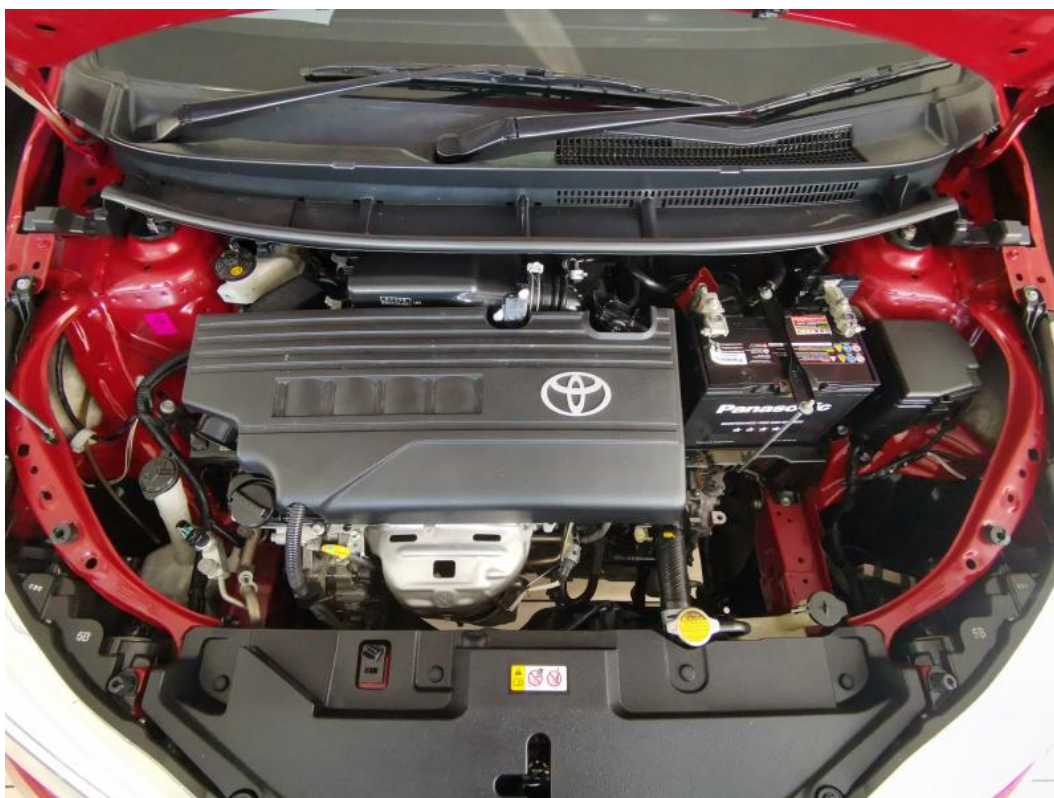
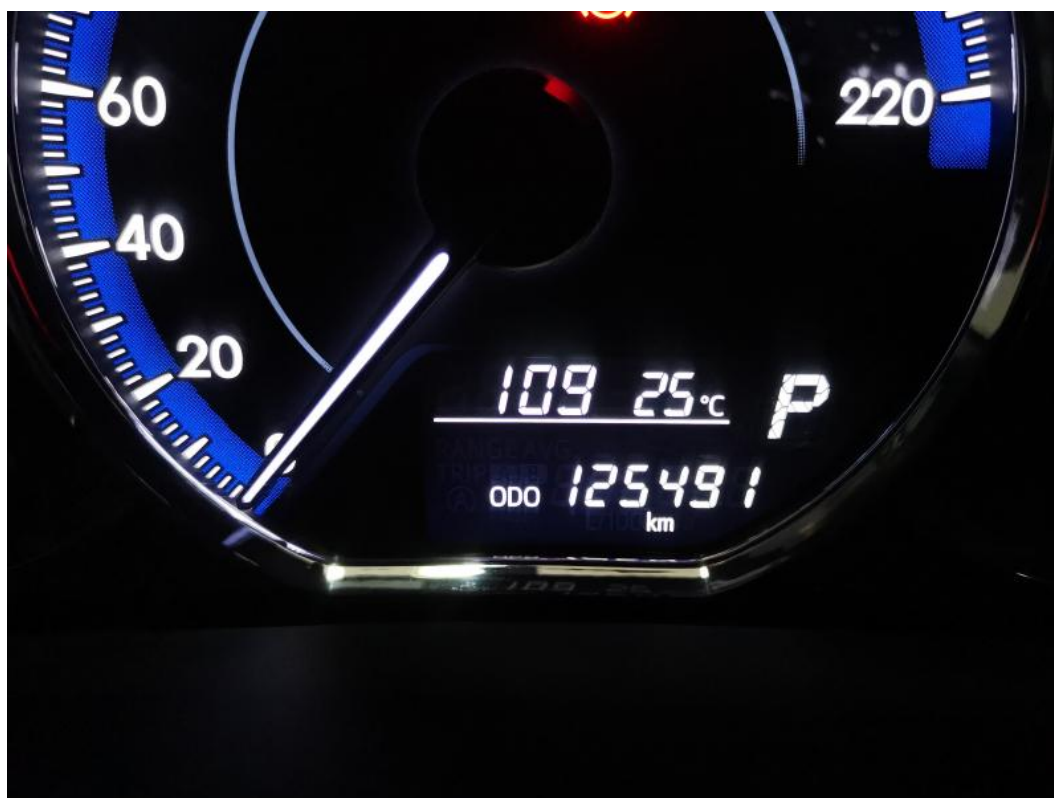
การวินิจฉัย CP 1

| Health Report | |
| Engine and ECT | No Fault Code |
| Cruise Control | No Fault Code |
| ABS/VSC/TRC | No Fault Code |
| EMPS | No Fault Code |
| SRS Airbag | No Fault Code |
| Air Conditioner | No Fault Code |
